# **Kontrollprogram grundvatten Stockholms stad**

**Årsrapport 2023**

R-infra 23002

Rejlers Sverige AB

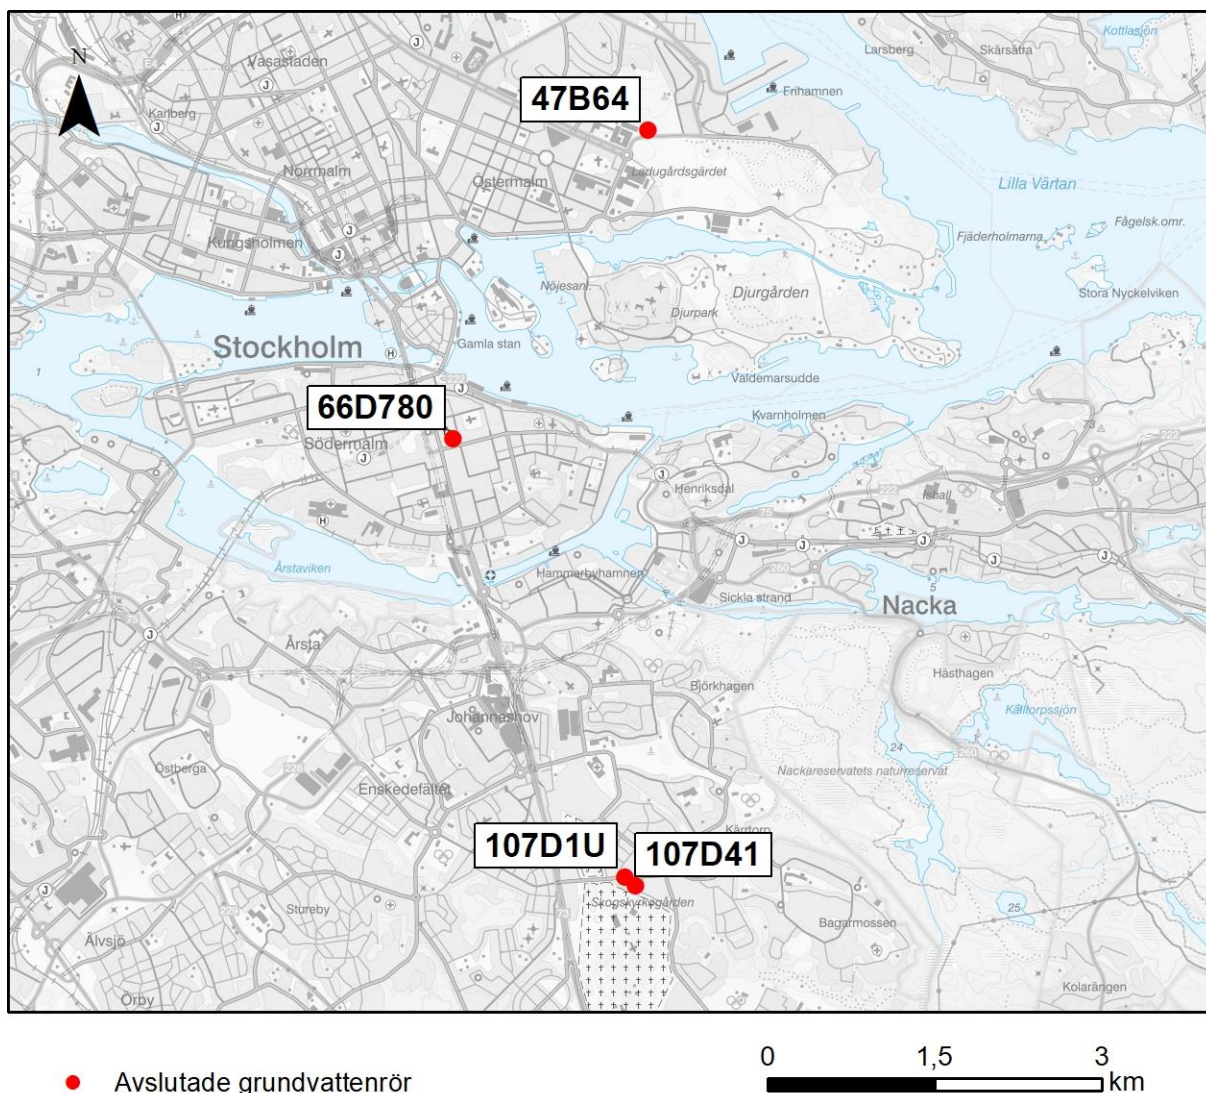
**Figur 3-1.** Kartbild över samtliga avslutade grundvattenrör under 2023.

Fyra grundvattenrör avslutades under år 2023 i samband med inrapportering av mätvärden till Geoarkivet, se Figur 3-1. Samtliga avslutade grundvattenrör, samt orsak till detta redovisas i Tabell 3-1. Placering av samtliga grundvattenrör för vilka funktionskontroll utförts ses i kartbild i Bilaga 2.

**Tabell 3-1.** Av samtliga befintliga grundvattenrör i kontrollprogrammet avslutades nedanstående fyra rör i samband med inrapportering av mätvärden i Geoarkivet.

| Grundvattenrör | Åtgärd | Orsak |
|---|---|---|
| 47B64 | Avslutas | Bortschaktat |
| 66D780 | Avslutas | Funktionskontroll ej ok (2023) |
| 107D1U | Avslutas | Funktionskontroll ej ok (2022) |
| 107D41 | Avslutas | Funktionskontroll ej ok (2022) |

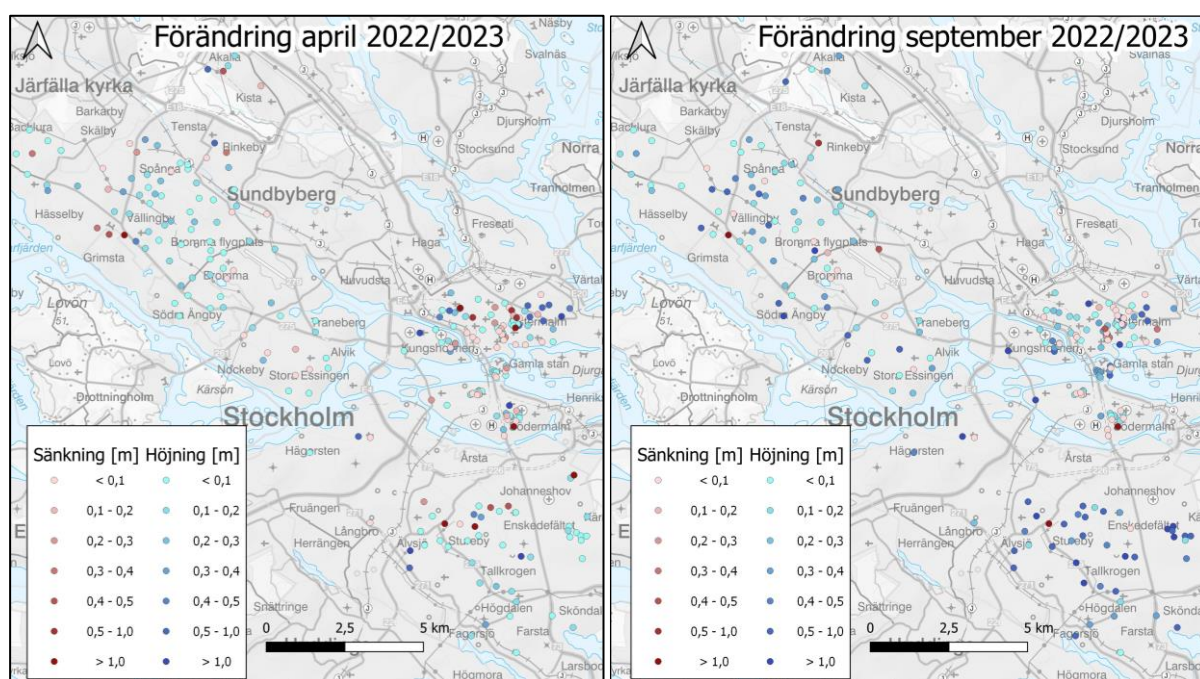
Figur 4-1. Jämförelser av uppmätta grundvattennivåer 2022 och 2023 under april respektive september.

En granskning av samtliga uppmätta mätvärden visar en översiktlig grundvattensituation som stämmer väl överens med den förväntade. En jämförelse mellan uppmätta nivåer i april 2022 respektive 2023 visar på höjda grundvattennivåer i ca 70 % av rören, vilket återspeglar en större nederbördsmängd under perioden oktober-mars 2022/2023 än motsvarande period 2021/2022, se Figur 4-1. Motsvarande jämförelse mellan uppmätta nivåer i september 2022 respektive 2023 visar på höjda grundvattennivåer i ca 80 % av rören, vilket återspeglar en större nederbördsmängd under perioden maj-augusti 2023 än motsvarande period 2022, se Figur 4-2.

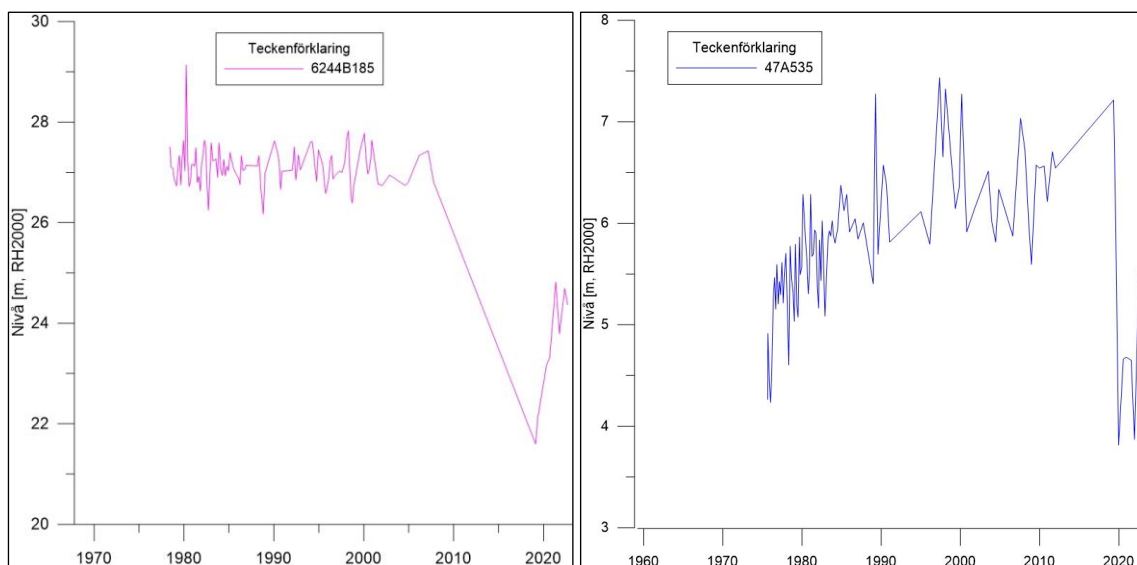
**Figur 4-3.** Mätserier för grundvattenrör där uppmätta mätvärden under åren 2021 - 2023 visar på en kraftig grundvattensänkning jämfört med värden noterade under perioden före kontrollprogrammets uppehåll. Mätvärden redovisas som plushöjd [m] i förhållande till RH2000.

En kraftig sänkning av grundvattennivå i jämförelse med perioden före kontrollprogrammets uppehåll har konstaterats i två grundvattenrör, 6244B185 respektive 47A535. Mätserier för de två grundvattenrören redovisas i Figur 4-3. Grundvattenrör 6244B185 är placerat i stadsdelen Hässelby-Vällingby, medan rör 47A535 återfinns på Östermalm, se Figur 4-4. Grundvattenröret i stadsdelen Hässelby-Vällingby ligger i nära anslutning till Trafikverkets projekt Förbifart Stockholm och kan vara påverkat av arbeten för projektet.

Kraftiga avvikelser från förväntade nivåer har noterats i åtta grundvattenrör fördelade på stadsdelarna Hässelby-Vällingby, Aspudden, Norrmalm, Östermalm samt Södermalm. För att undersöka giltigheten i dessa mätningar kommer funktionskontroller att genomföras i de aktuella rören. Dessutom föreslås en utökad utredning där närliggande men i kontrollprogrammet ej inkluderade grundvattenrör lodas, i kombination med en genomgång av potentiellt grundvattenpåverkande markarbeten som utförts i närområdena.

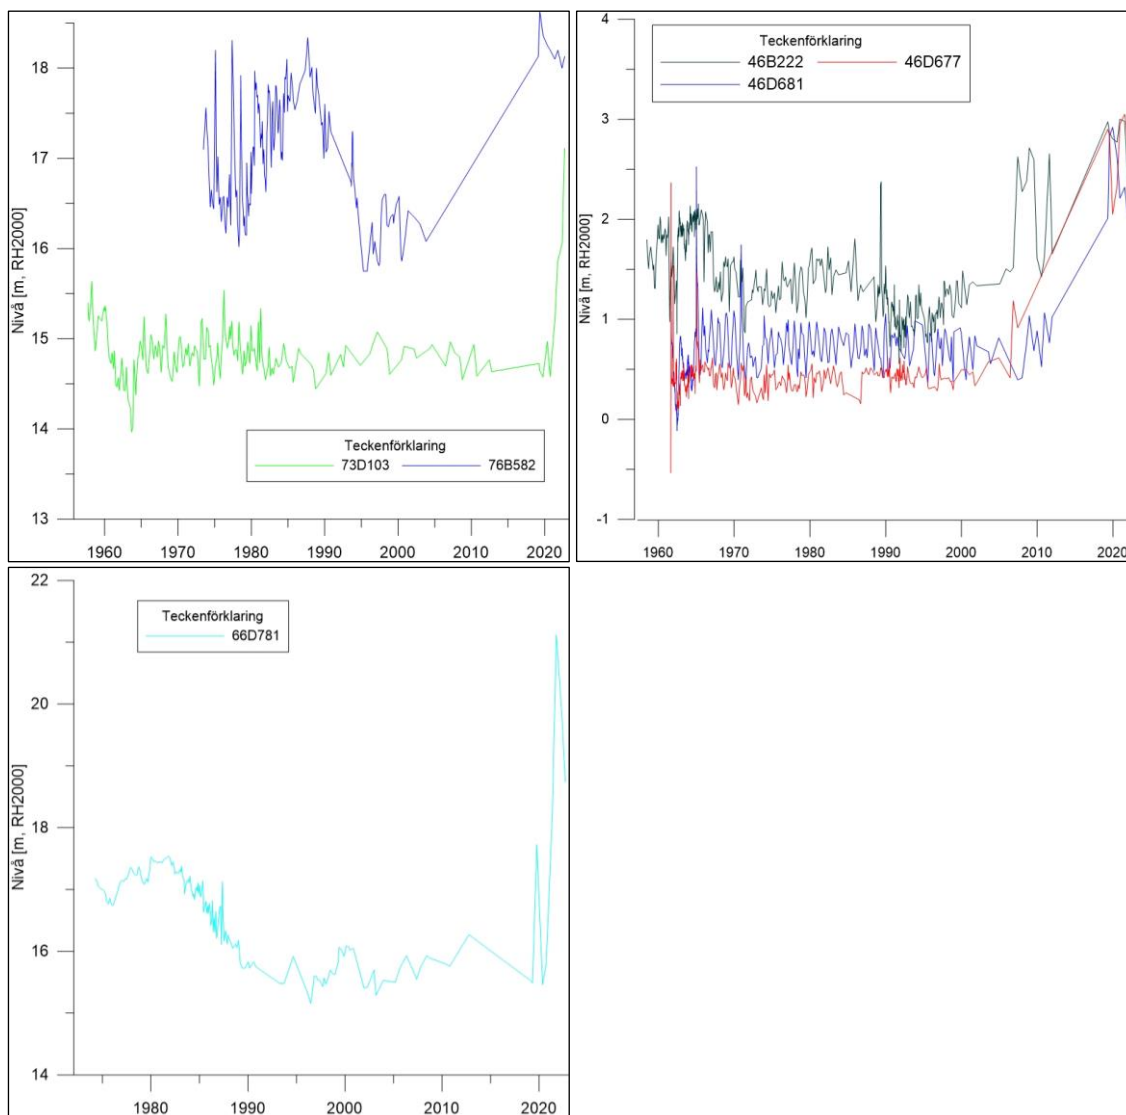
**Figur 4-5.** Mätserier för grundvattenrör där uppmätta mätvärden under år 2023 tyder på kraftigt ökande grundvattennivåer. Mätvärden redovisas som plushöjd [m] i förhållande till RH2000.

Kraftig höjning av grundvattennivå jämfört med perioden före kontrollprogrammets uppehåll påvisades i fem grundvattenrör och i ytterligare ett grundvattenrör (73D103) påvisades en kraftig höjning vid den senaste mätningen under september 2022. Mätserier för dessa grundvattenrör redovisas i Figur 4-5. Grundvattennivåerna inom Stockholm stad bör inte ha ökat kraftigt under perioden 2014–2020 varför förändringarna snarare tolkas vara kopplade till markarbeten i närområdena, alternativt till läckage i kringvarande VA-nät. Två av grundvattenrören med kraftigt höjd grundvattennivå, 66D781 och 76B582, återfinns på Södermalm, medan rör 46D677, 46D681 och 46B222 återfinns längs Birger Jarlsgatan på Norrmalm, se Figur 4-6. Grundvattenröret 73D103 återfinns i Aspudden.

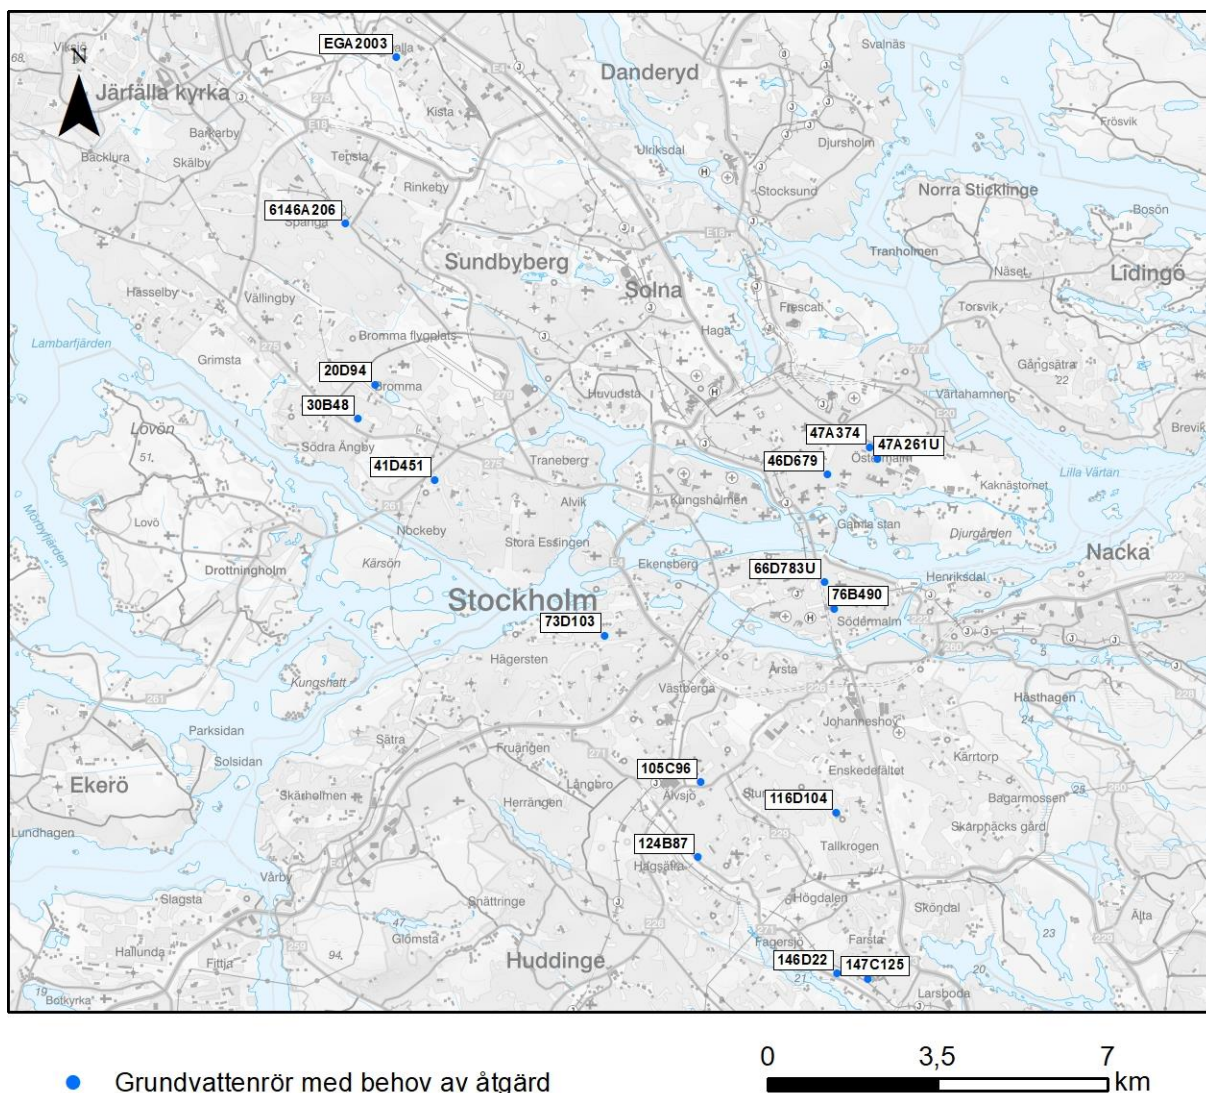
**Figur 5-1.** Kartbilder som visar grundvattenrör med behov av åtgärd.

16 av kontrollprogrammets totalt 308 aktiva grundvattenrör är i behov av åtgärd, förslagsvis genom spolning, se Tabell 5-1. I 11 grundvattenrör noterades vid nedmätning torrt stopp ovan det i grunddata angivna max pejlbara djupet (MPD) för respektive rör, se Figur 5-1. Ytterligare fem rör uppvisade bristfällig funktion under funktionskontrollerna 2022/2023, se Bilaga 2.

| Grundvattenrör | Orsak |
|---|---|
| 41D451 | Stopp ovan angivet MPD |
| 146D22 | Stopp ovan angivet MPD |
| 147C125 | Stopp ovan angivet MPD |
| 6146A206 | Stopp ovan angivet MPD |
| EGA2003 | Stopp ovan angivet MPD |
| 66D783U | Stopp ovan angivet MPD |
| 20D94 | Stopp ovan angivet MPD |
| 116D104 | Stopp ovan angivet MPD |
| 30B48 | Stopp ovan angivet MPD |
| 47A374 | Stopp ovan angivet MPD |
| 47A261U | Stopp ovan angivet MPD |
| 76B490 | Funktionskontroll ej ok (2023) |
| 46D679 | Funktionskontroll ej ok (2023) |
| 73D103 | Funktionskontroll ej ok (2022) |
| 105C96 | Funktionskontroll ej ok (2022) |
| 124B87 | Funktionskontroll ej ok (2022) |
