## Igelbäcken

### Biotopkartering år 2000

# **Igelbäcken**

## **Biotopkartering år 2000**

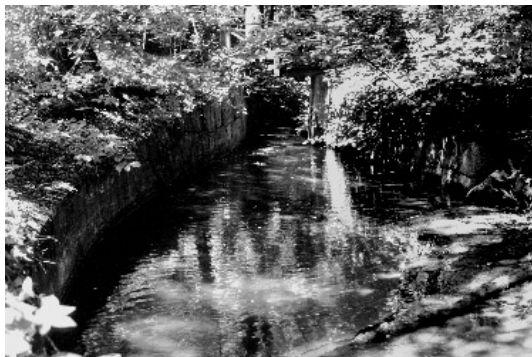
Bild 8. Delsträcka A2. Strax ovanför dammen i Ulriksdals slottspark finns en gammal stensättning efter en liten fördämning. Vattnet tar fart i den smala passagen under gångbron.

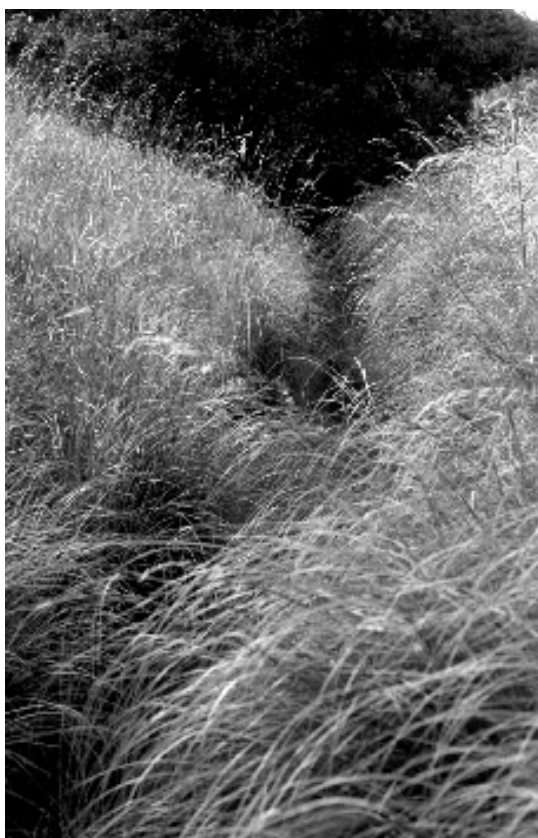
*Bild 12. Gränsen mellan A14 och A15. De branta oskuggade slänterna på A14 har hög gräsvegetation, som hänger över vattnet. På A15, inne under de skuggande träden överst i bild, strömmar vattnet öppet och grönlingen trivs.*
