RAPPORT  
2021-10-29

# Hydromorfologi inom Igelbäckens avrinningsområde

Biotopkartering och statusklassning

Beställning: Järfälla kommun (Babette Marklund)

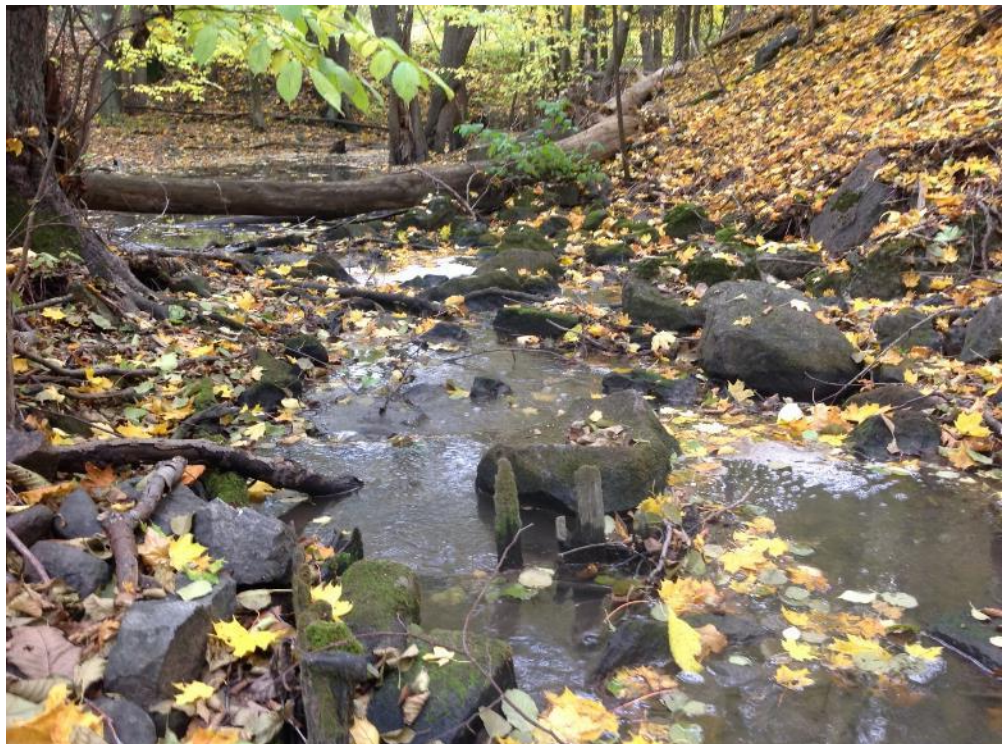
Figur 5. Igelbäcken nedströms Järvavägen. Sträckan har kvar en hel del strukturer.

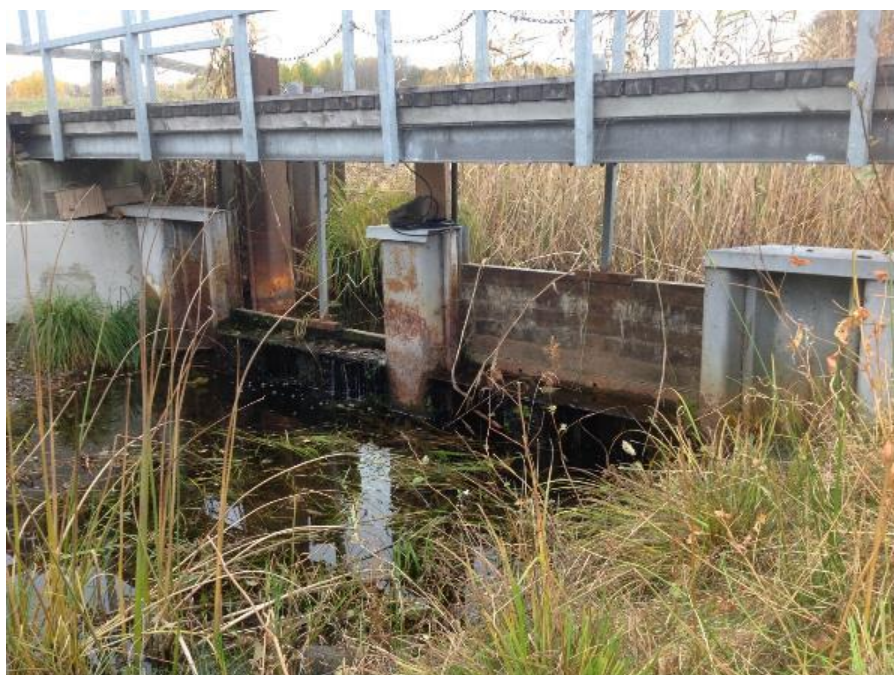
Figur 11. Dämmet vid Säbysjön utgör ett vandringshinder.

Den specifika flödeseffekten avviker med 31 %. Flödeseffekten påverkas negativt av dämmen vid Säbysjön och vid utloppet i Edsviken. Dessa hinder utgjorde tillsammans fall på ca 0,6 meter under karteringen. Igelbäcken är också rätad på flertalet sträckor, vilket medför en högre lutning och försämrade flödesdämpning. Igelbäckens avrinningsområde har också minskat med 31 % genom sänkning av Översjön och bortledning av vatten från bebyggda områden i Kista och Tensta-Rinkeby. Totalt avleds ungefär 12,5 km<sup>2</sup>.

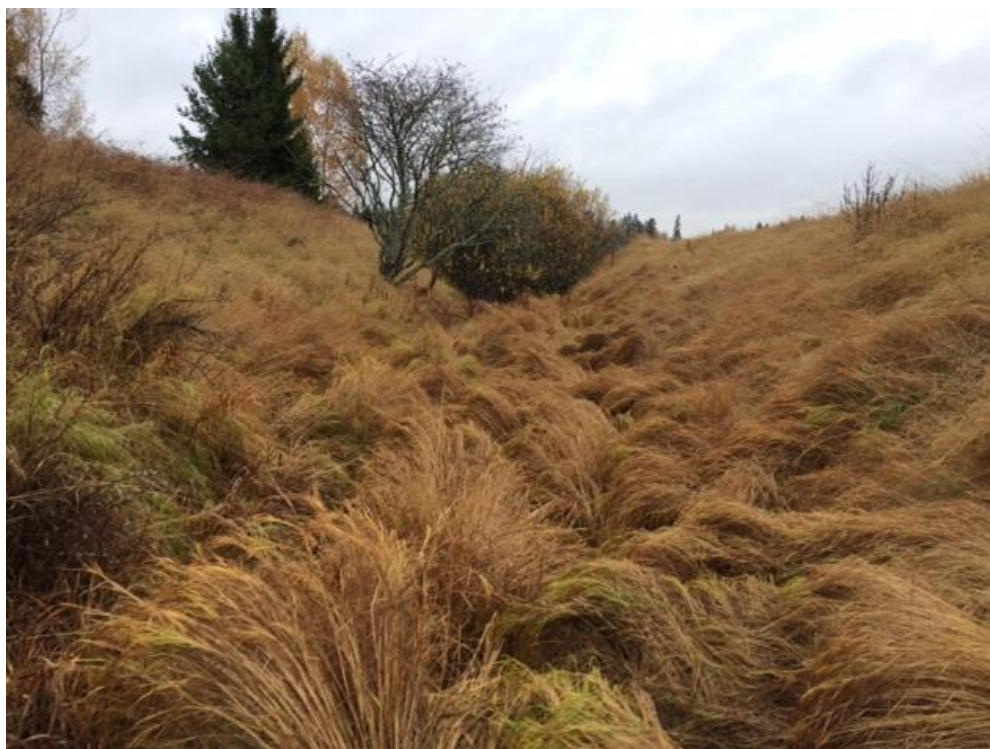
Figur 20. Djupanbäcken på delsträcka 1. Fåran är djupt nedskuren.

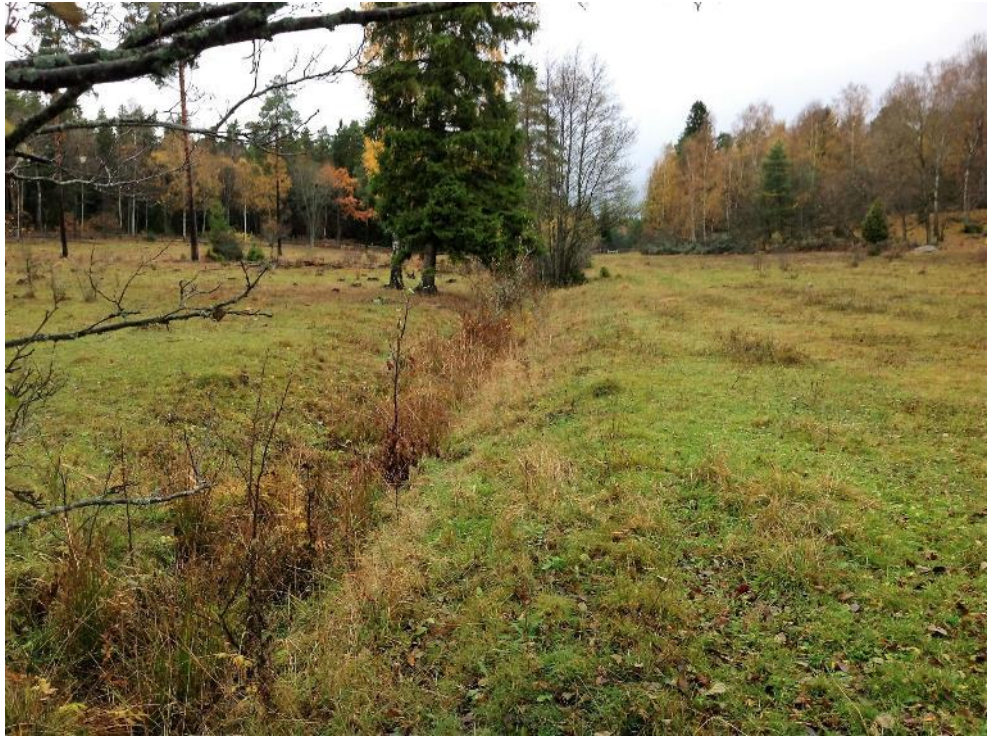
Figur 25. Kalkviksbäcken på delsträcka 2. Bäcken rinner till stor del genom betesmarker.

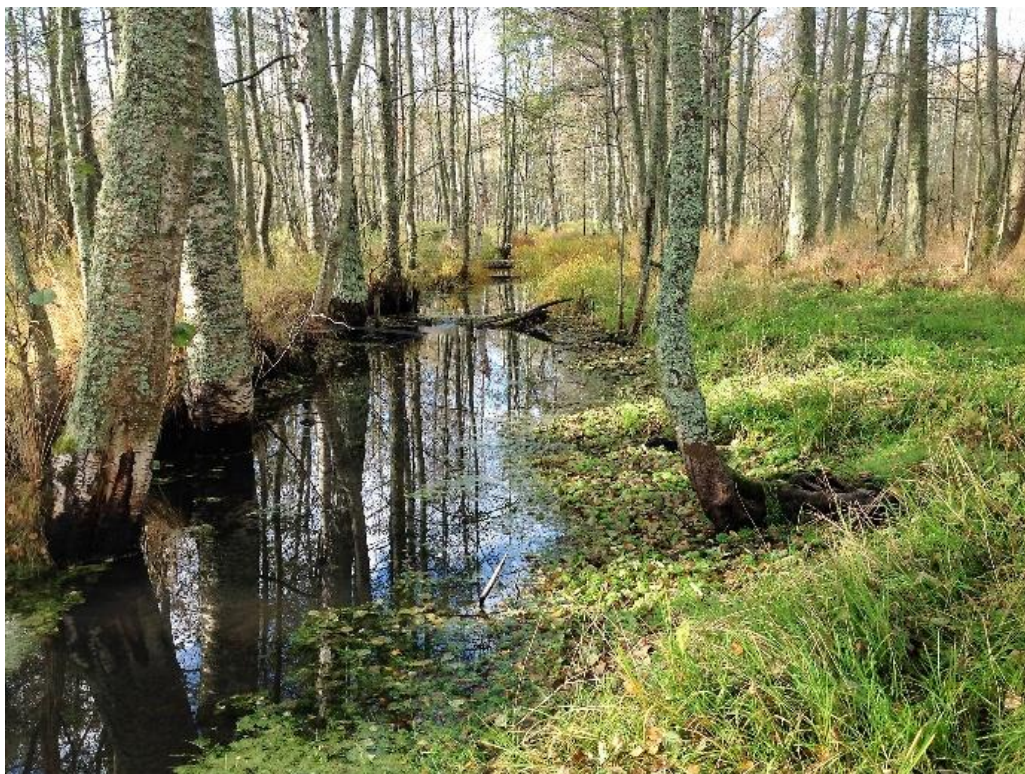
Figur 30. Tånglötsbäcken uppströms Säbysjön på delsträcka 1. Sträckan har hög svämningsfrekvens.

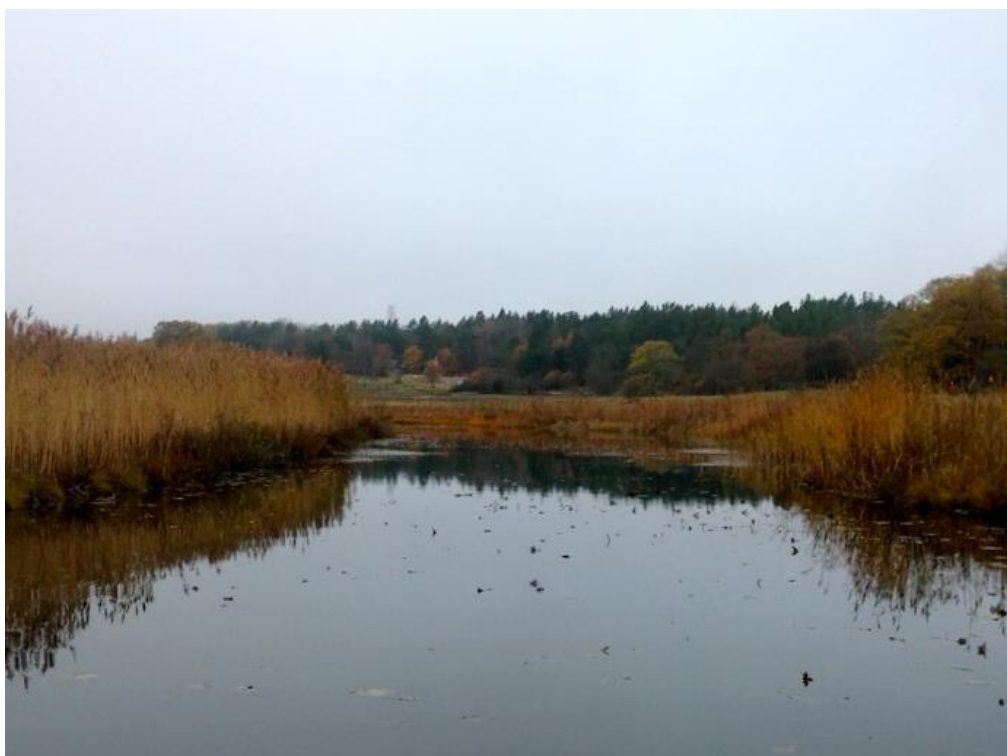
Figur 35. Säbysjön är vegetationsrik med breda vassbälten i vissa delar.
