# Hydromorfologi Trekanten och Långsjön

# Rapport

Datum  
2020-11-06  
Projekt ID  
773816

## Hydromorfologi Trekanten och Långsjön - underlag till åtgärdsprogram

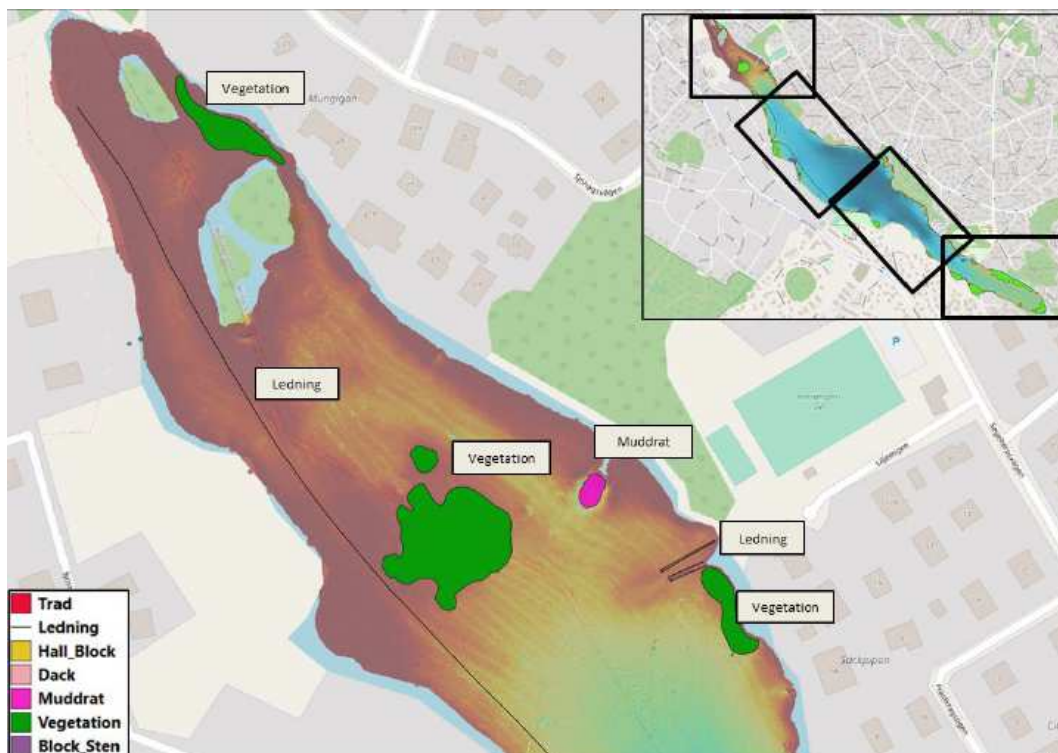
Figur 3. Tolkade strukturer från sjömätning i norra delen av Långsjön, utförd av Clinton 2020. I den nordvästra delen påträffades ledningar, vegetation och muddrat område vid en brygga.

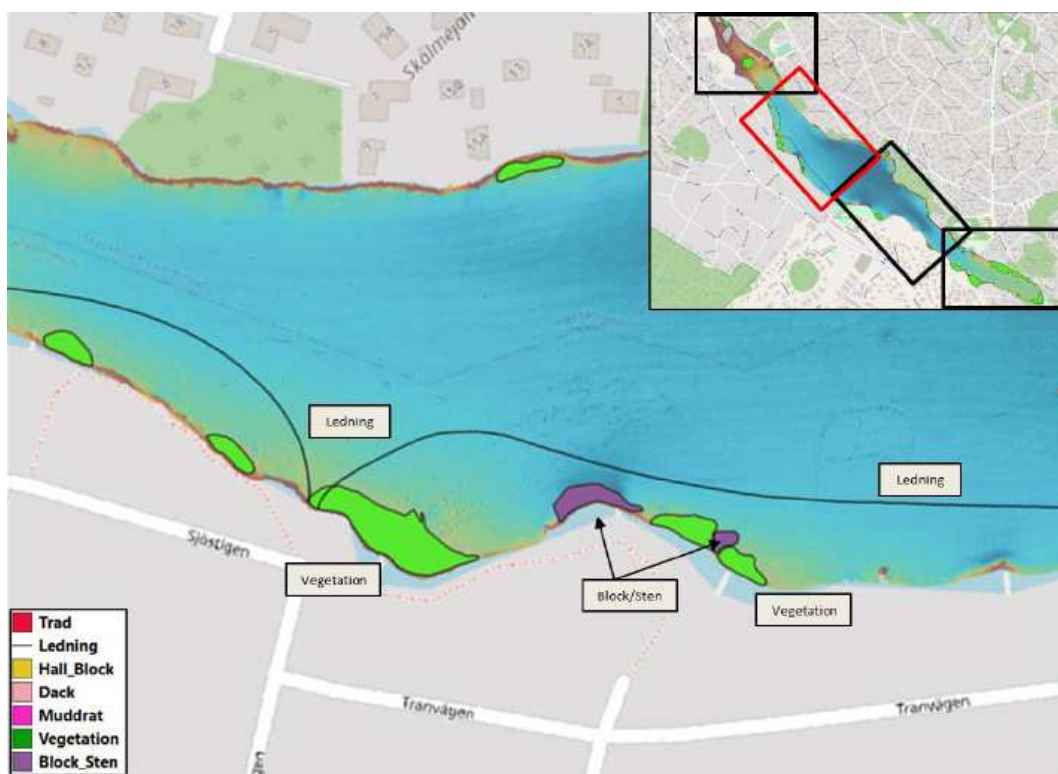
Figur 4. Tolkade strukturer från sjömätning av Långsjön, utförd av Clinton 2020. I den nordliga mellersta delen påträffades ledning, block och sten, samt vegetation.

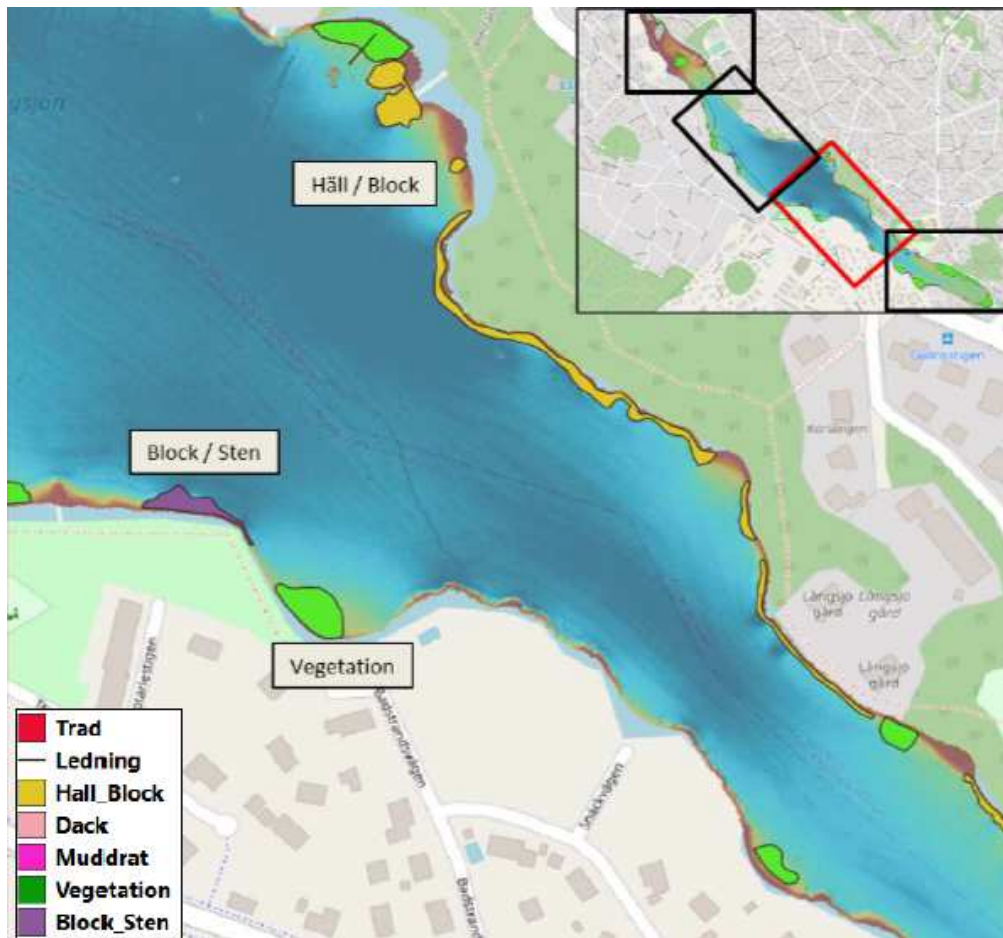
Figur 5. Tolkade strukturer från sjömätning av Långsjön, utförd av Clinton 2020. I den södra mellersta delen påträffades, ledning, muddrat område, block, häll och sten.

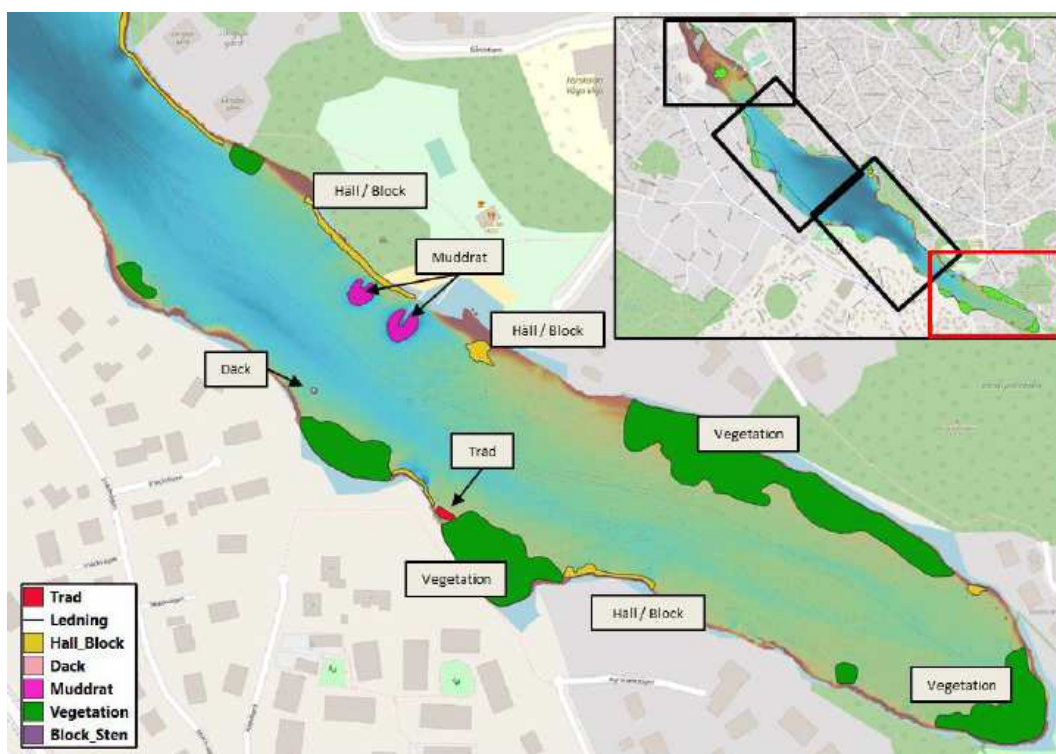
Figur 6. Tolkade strukturer från sjömätning av Långsjön, utförd av Clinton 2020. I den södra delen påträffades muddrade områden utanför bryggorna vid badplatsen, ett större däck, träd, vegetation, hållar och block.

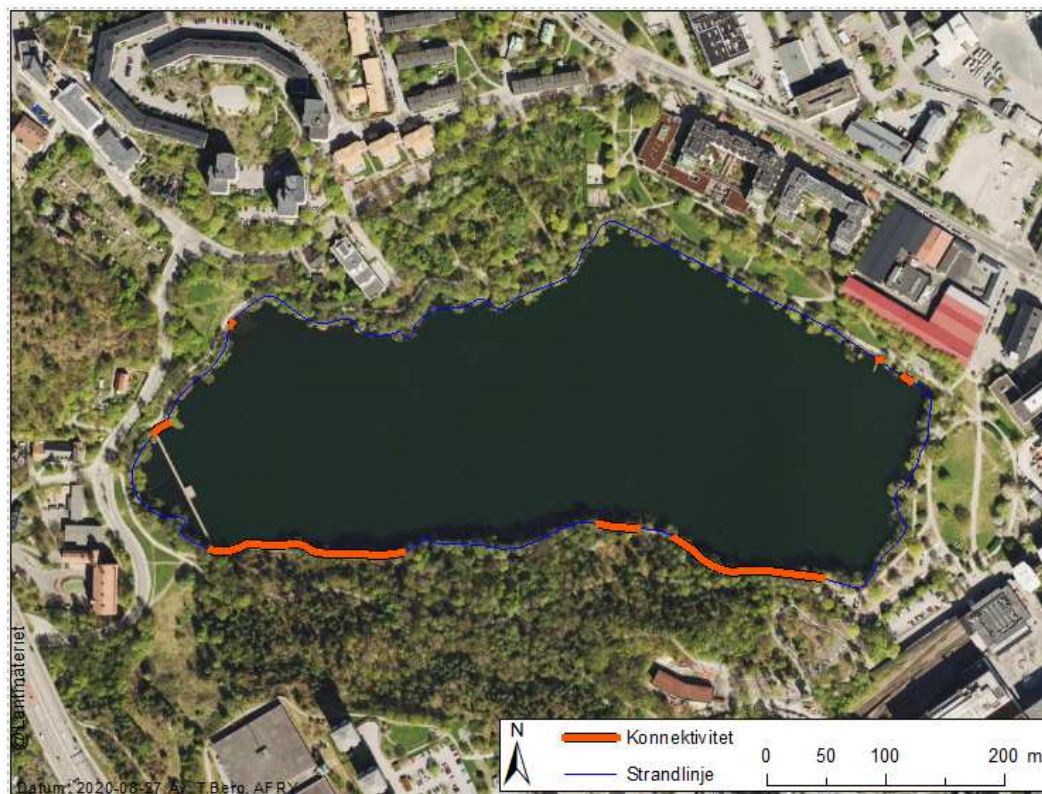
Vid fältbesöket noterades enstaka mindre områden (kring 4 m<sup>2</sup>) som eventuellt kan klassas som svämplan. Troligen har det funnits större ytor som har fyllts igen, tex i den östra kanten och nordöstra kanten kring det tidigare utloppet. Vid besöket syntes det att delar av gångvägen på södra sidan som är i form av en brygga inte går ut över vattenytan, förmodligen påverkar delar av den inte konnektiviteten negativt. Man såg också att gångvägen på södra sidan delvis inte går ut över vattenytan. Där påverkar den förmodligen inte konnektiviteten negativt. Bedömningen är att den sträckan är så pass kort att det inte påverkar resultatet av GIS-analysen, så statusen förblir måttlig för parametern.

Figur 9. Bedömning av konnektivitet till närområde och svämplan i Trekanten. De röda sträcken visar områdena som bedöms ha bristande konnektivitet.

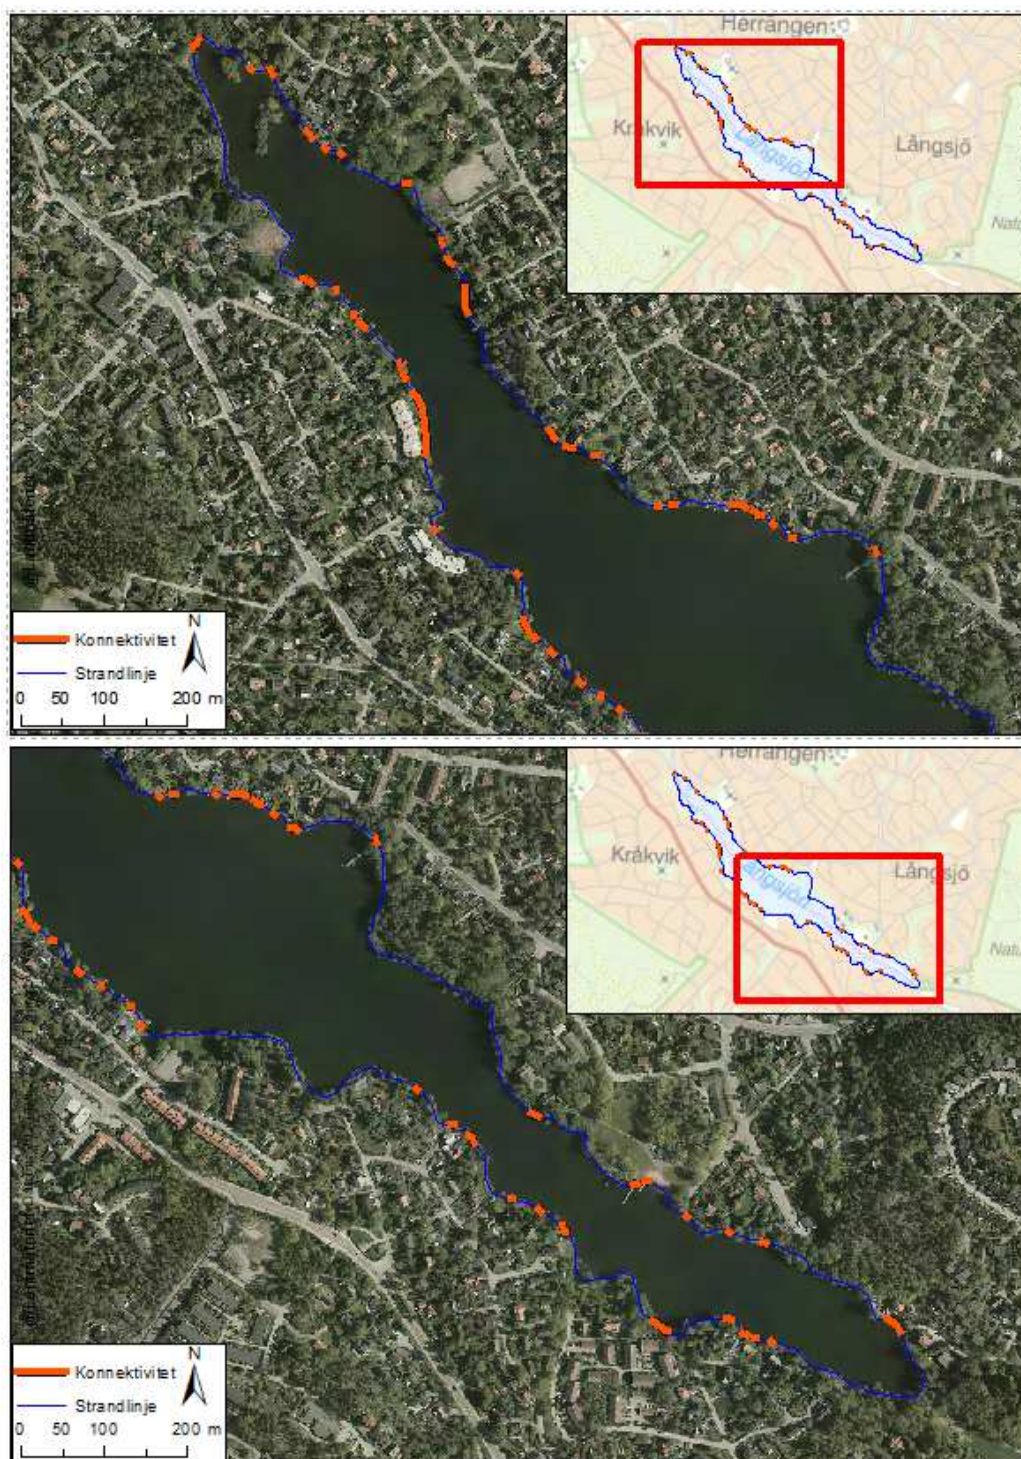
Vid fältbesöket noterades några små ytor (kring 10 m<sup>2</sup>) som kan översvämmas vid högvatten. Långsjöns vattennivå är dock kraftigt reglerad och höga nivåer förhindras genom avsänkning av sjön innan de förväntas uppstå.

Figur 10. Bedömning av konnektivitet till närområde och svämplan i Långsjön. De röda sträcken visar områdena som bedöms ha bristande konnektivitet.

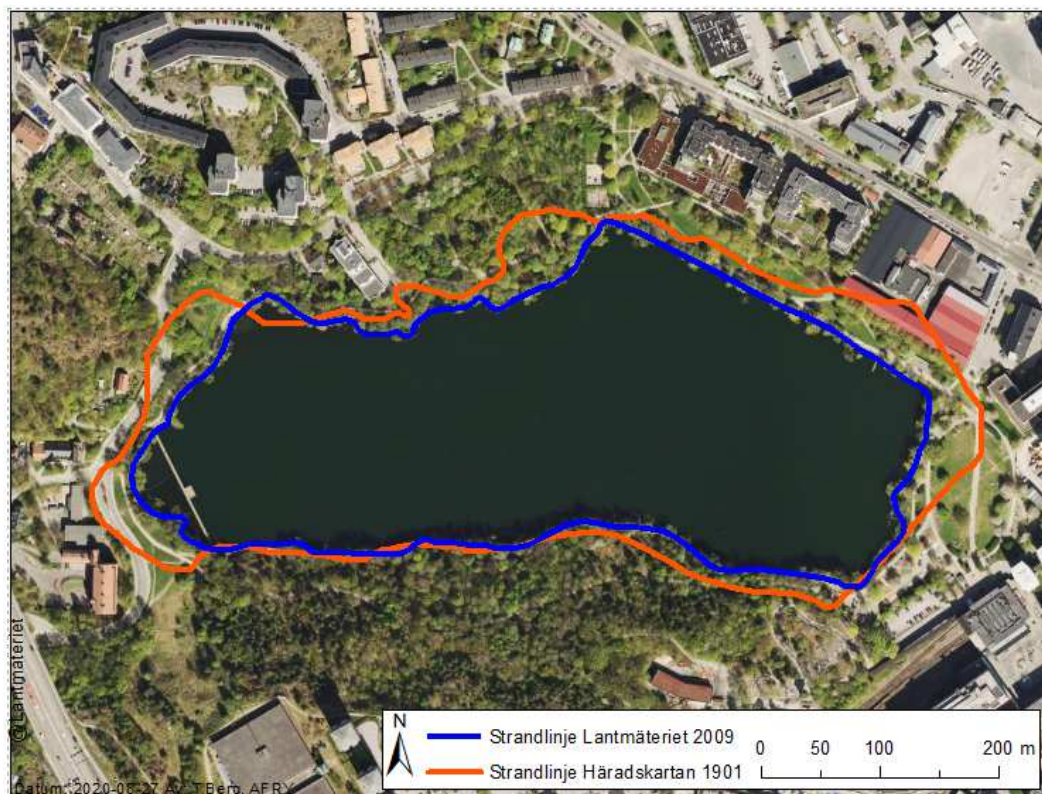
För Trekanten är nuvarande strandlinje 1718 meter och sjöarean är 130189 m<sup>2</sup>. Strandlinjen från Häradskartan är 1935 m och sjöarean 163035 m<sup>2</sup>. Det ger en förändring i procent enligt formeln ovan på 11 %, vilket ger god status, se figur 11.

Figur 11. Bedömning av planform i Trekanten. Den blå linjen är dagens strandlinje och den röda är strandlinjen från Häradskartan 1901.

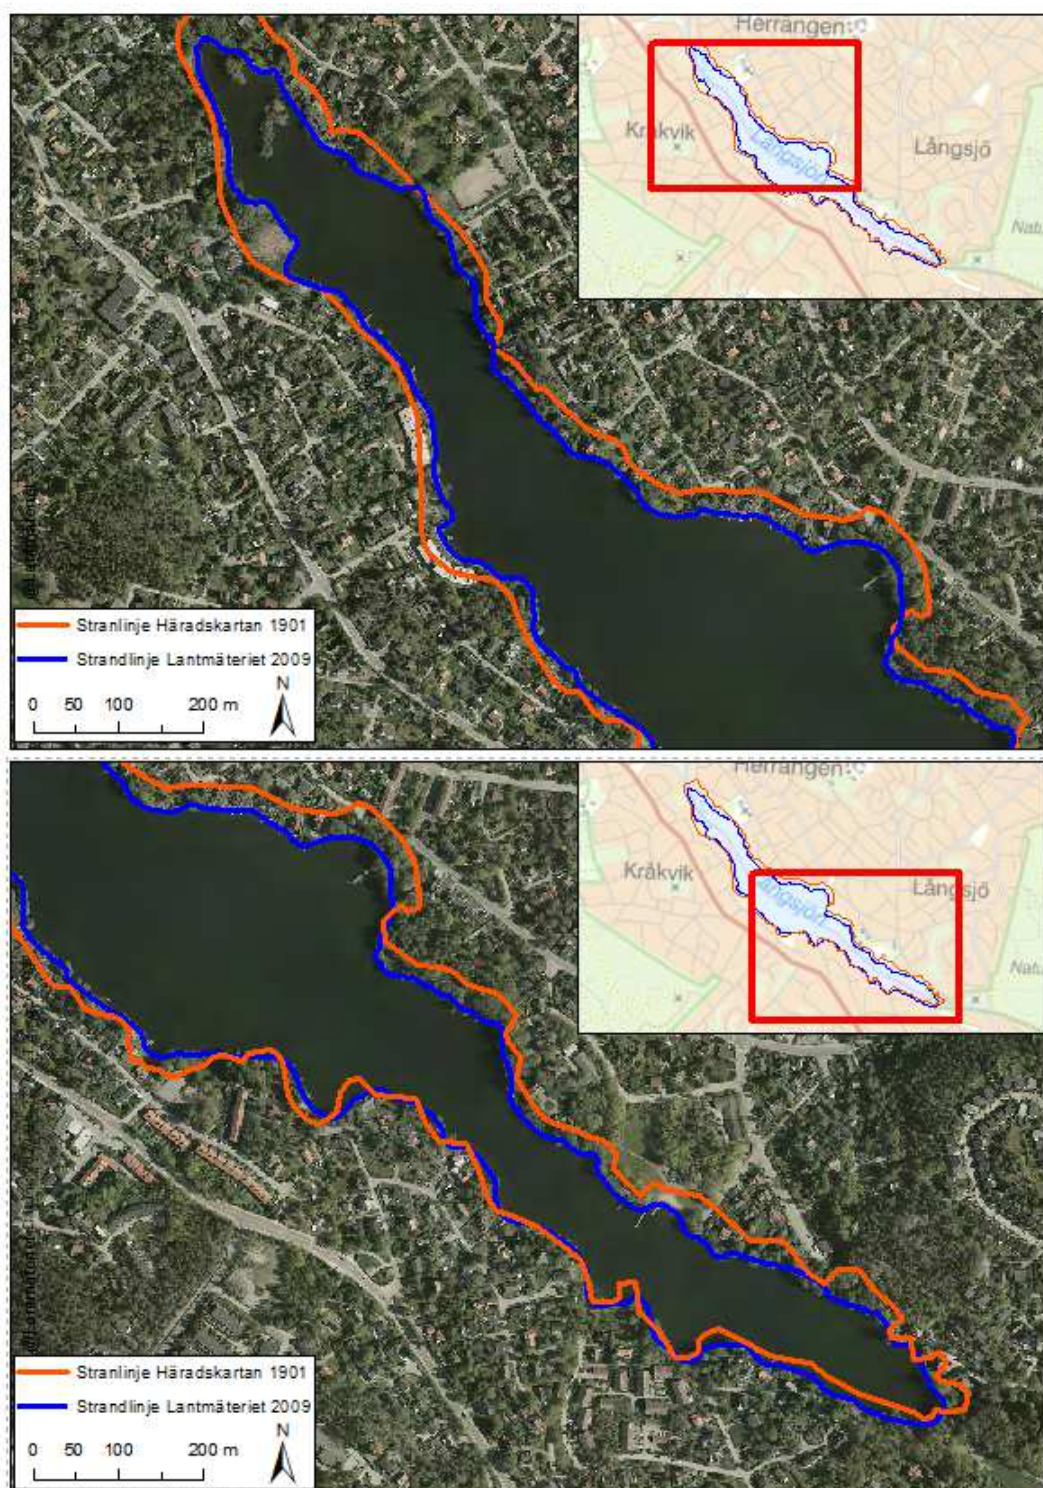
För Långsjön är nuvarande strandlinje 4584 meter och sjöarean är 284507 m<sup>2</sup>. Strandlinjen från Häradskartan är 4956 m och sjöarean 353934 m<sup>2</sup>. Det ger en förändring i procent enligt formeln ovan på drygt 15 %, vilket är precis i gränsen mellan god och måttlig status, se figur 12.

Figur 12. Bedömning av planform i Långsjön. Den blå linjen är dagens strandlinje och den röda är strandlinjen från Häradskartan 1901.

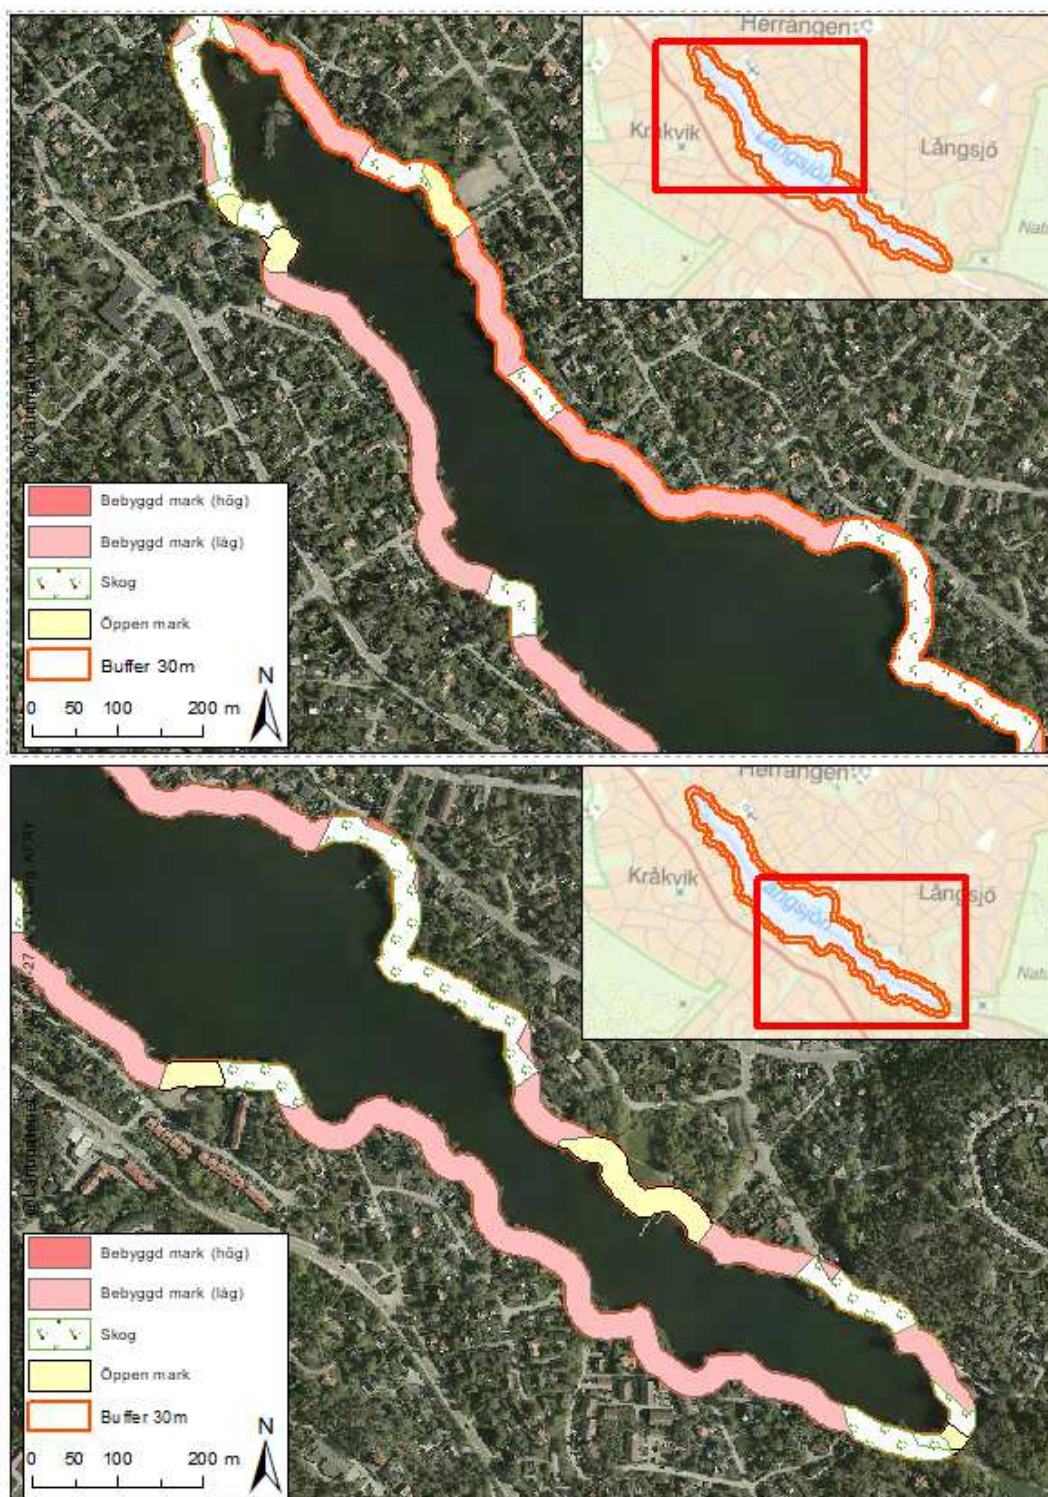
Analysen gav att den totala arean med en buffert på 30 meter från strandlinjen var ca 139 251 m<sup>2</sup>, anlagd eller brukad mark (öppen och bebyggd mark i kartan) var 99 304 m<sup>2</sup> och skogsmark 39 947 m<sup>2</sup>, vilket gav att närområdet utgörs till 71% av anlagda ytor och/eller aktivt brukad mark. Det ger otillfredsställande status, se figur 14.

Figur 14. Bedömning av närområde i Långsjön. Bebyggd mark med låg intensitet dominerar närområdet kring Långsjön. Mindre delar består av skog eller öppen mark.

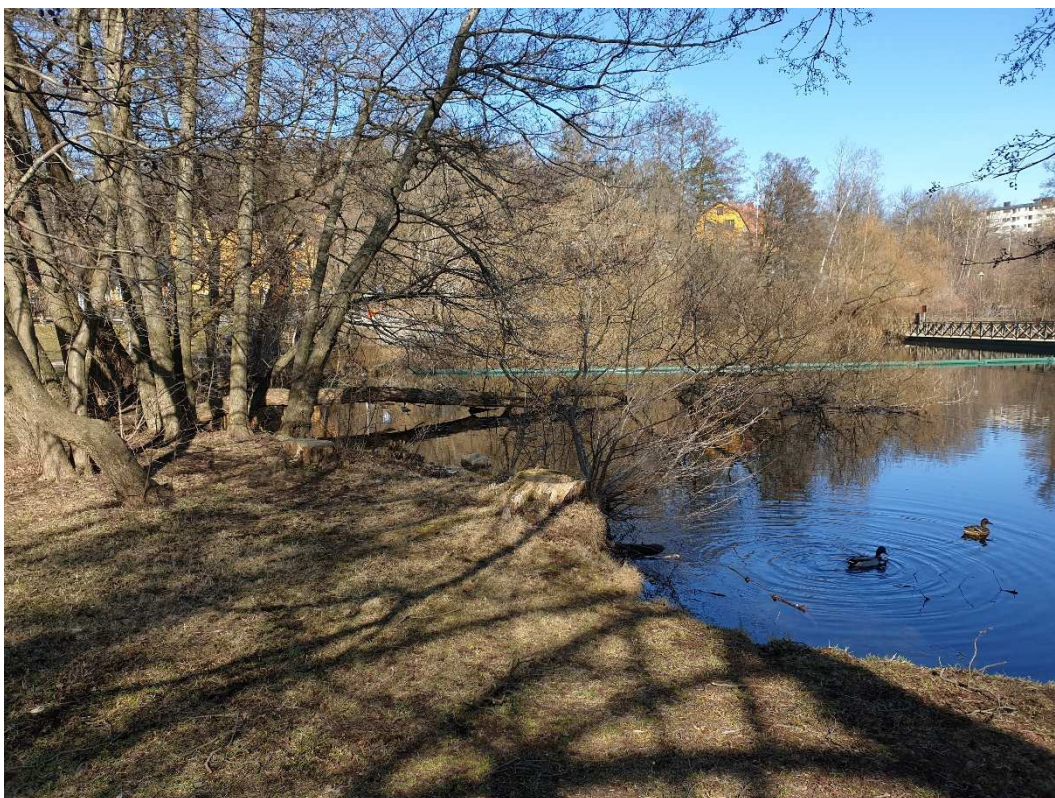
*Figur 17. I sydvästra hörnet mellan gångvägen och sjön innanför skärmbassängen, finns möjlighet för en mindre damm åtgärd 3 damm.*

Damm för grodor ska vara delvis solbelyst för att gynna vattenväxter som grodorna lägger sin rom på, däremot får det inte bli för tjockt med växtlighet. I dammen bör stora partier, med ca 10 cm vattendjup, finnas och ha svagt sluttande kanter, men även djupare delar. Djupet på dammen bör vara ca 50 cm. Det är viktigt att det i omgivningen finns övervintringslokaler med ris, buskar, stockar och stenar. Kring Trekanten är bestånden av grodor och paddor svagt, enligt Stockholms stad. Fisk kan hindras simma in i dammen genom att ett galler sätts i mynningen. Det kommer krävas visst underhåll av dammens växtlighet och gallret i mynningen. Det bör analyseras i längre utsträckning vilken nytta en damm för groddjur vid Trekanten kan bidra med utifrån nuvarande bestånd.

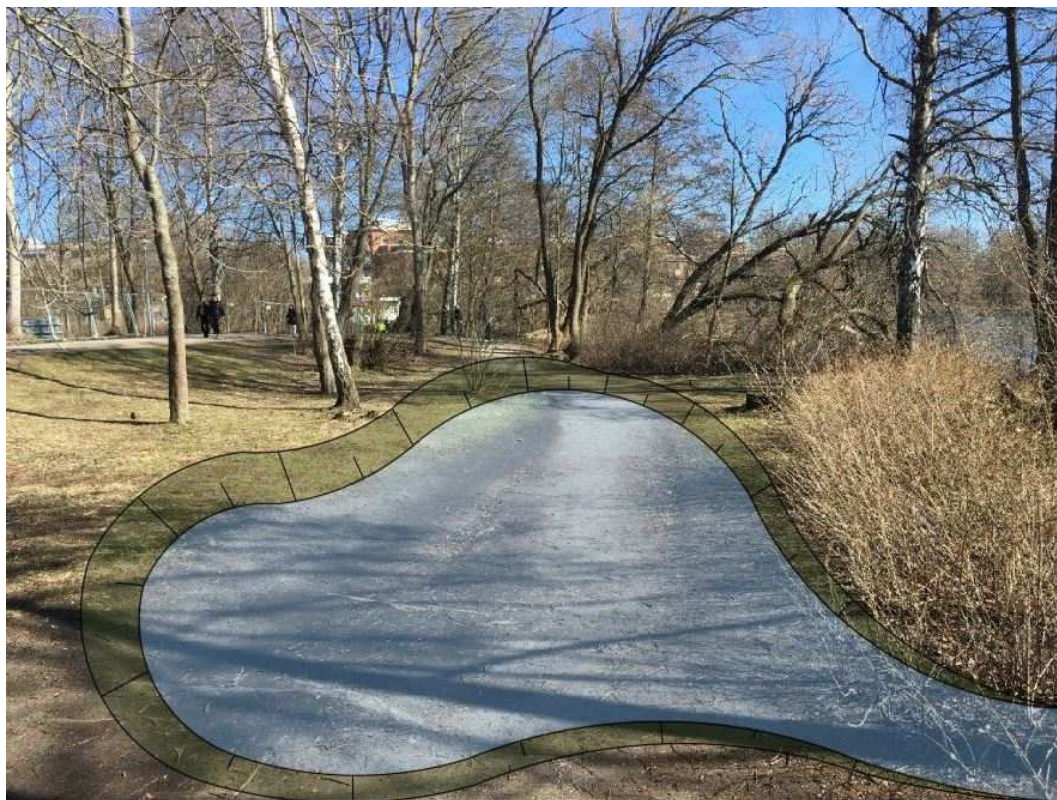
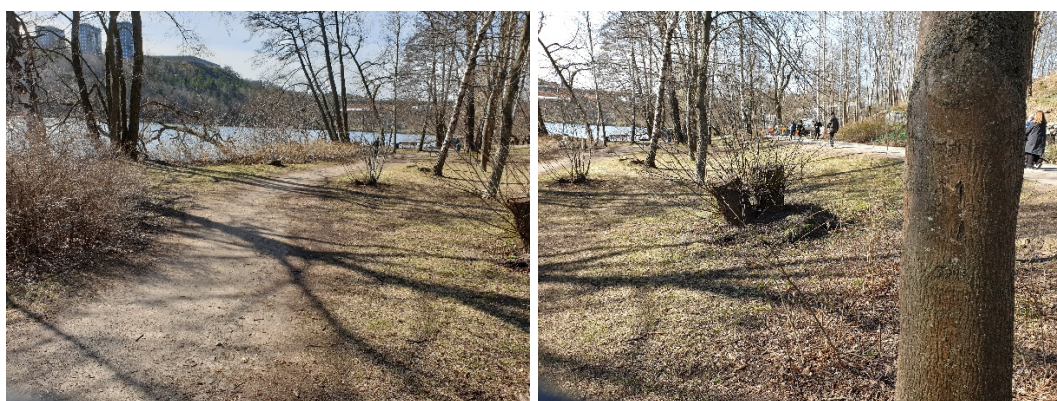
*Figur 18. På denna plats mitt på den norra sidan av Trekanten, finns möjlighet att gräva ur ett område ca 10 gånger 25 m för att skapa en damm åtgärd 5 damm. Gångvägen som är grusad kommer då behöva tas bort, men alldeles intill finns den asfalterade gångvägen, se den högra nedre bilden.*

Det större området (10 x 25 m) som föreslås för åtgärd 5 damm, på mitten av norra sidan föreslås gynna fiskreproduktion, se figur 18. Lämpligt djup bör vara 0-50 cm i dammen och bör vara delvis beskuggad och delvis solbelyst vilket skapar en varierad miljö med vattenväxter. Vatten fylls på genom utbyte med sjön. För att inte riskera att det blir alltför syrefattigt kan två förbindelser med sjön skapas. Gäddor leker i grunda översvämningsområden och kan använda detta område för lek. Botten bör bestå av material som gör att vattenväxter kan etableras. Grästuvor kan också få finnas i dammen.

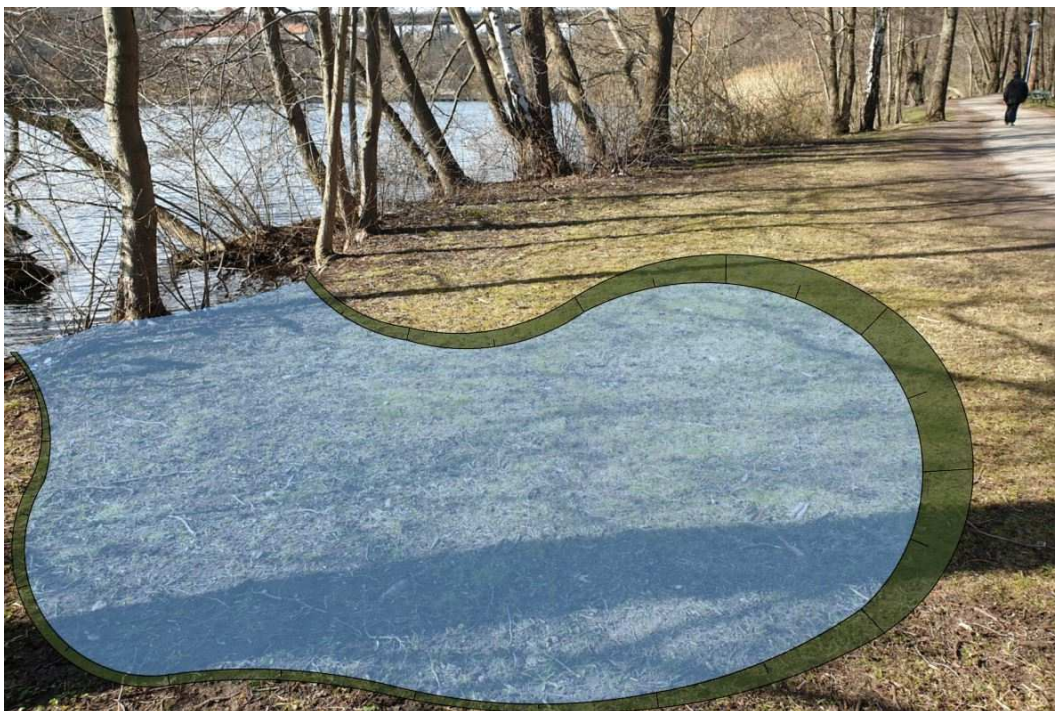
*Figur 19. Ett mindre område (5 x 8 m) för urgrävning av en damm åtgärd 4 för att gynna fisk eller grodor har identifierats i västra delen av norra sidan.*

Ytterligare ett mindre område som kan vara lämpligt att anpassa, genom att anlägga en damm för att gynna fisk eller grodor, finns i västra delen av norra sidan strax öster om vassen, se figur 19, åtgärd 4 damm.

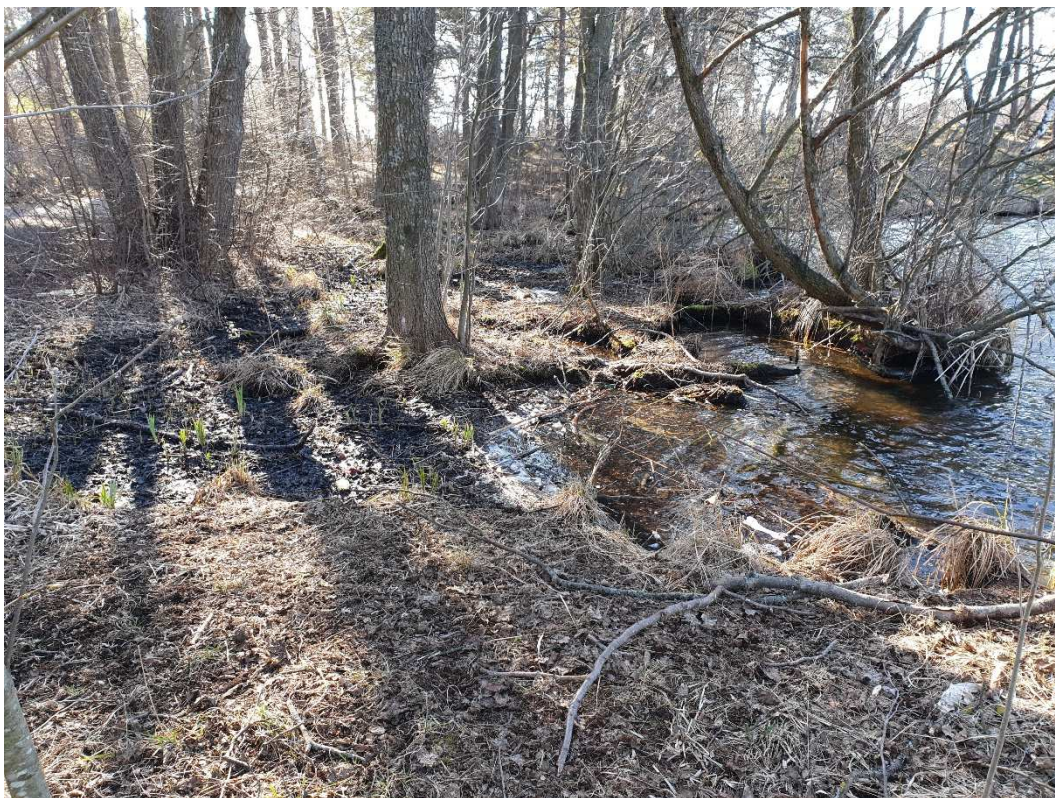
*Figur 24. Områden motsvarande detta kan grävas fram för att skapa variation i strandlinjen och grundområden för att kompensera den minskade översvämningen på grund av reglering och utfyllnader som finns runt Långsjön.*

I viken nedanför Långsjövägen föreslås en urgrävning i strandnära område (åtgärd 15), där det finns en typ av översvämningssområde redan idag. En sådan åtgärd ger en variation i mikrobiotoper och gynnar bottenfauna och kan användas som lekområde för fisk. Grodor kommer troligen inte använda dessa områden då de blir tillgängliga för fisk och predationen därmed är stor. I området finns viss risk för erosion av strandlinjen som närmar sig gångvägen. Det kan i så fall behöva kompletteras med erosionsskydd i form av stenläggning närmast gångvägen. Sweco (2017) har föreslagit en våtmark (åtgärd 14D, Swecos utredning) i området ovanför gångvägen i denna park för rening av dagvatten, troligen skulle denna våtmark även gynna grodor. Åtgärden med urgrävning som föreslås i denna utredning är nedanför gångvägen. Troligen kan vatten från våtmarken ovanför gångvägen ledas i ett öppet vattendrag samt via en trumma under gångvägen och till de skapade grundområdena. Fisk bör förhindras ta sig till våtmarken om groddjur ska gynnas. Det är viktigt att åtgärderna inte riskerar att förstöra gångvägens funktion. Det är även viktigt att informera allmänheten om varför åtgärder görs för en ökad förståelse. Det bör även stämmas av så att inte delar av stranden grävs bort som används vid bad.

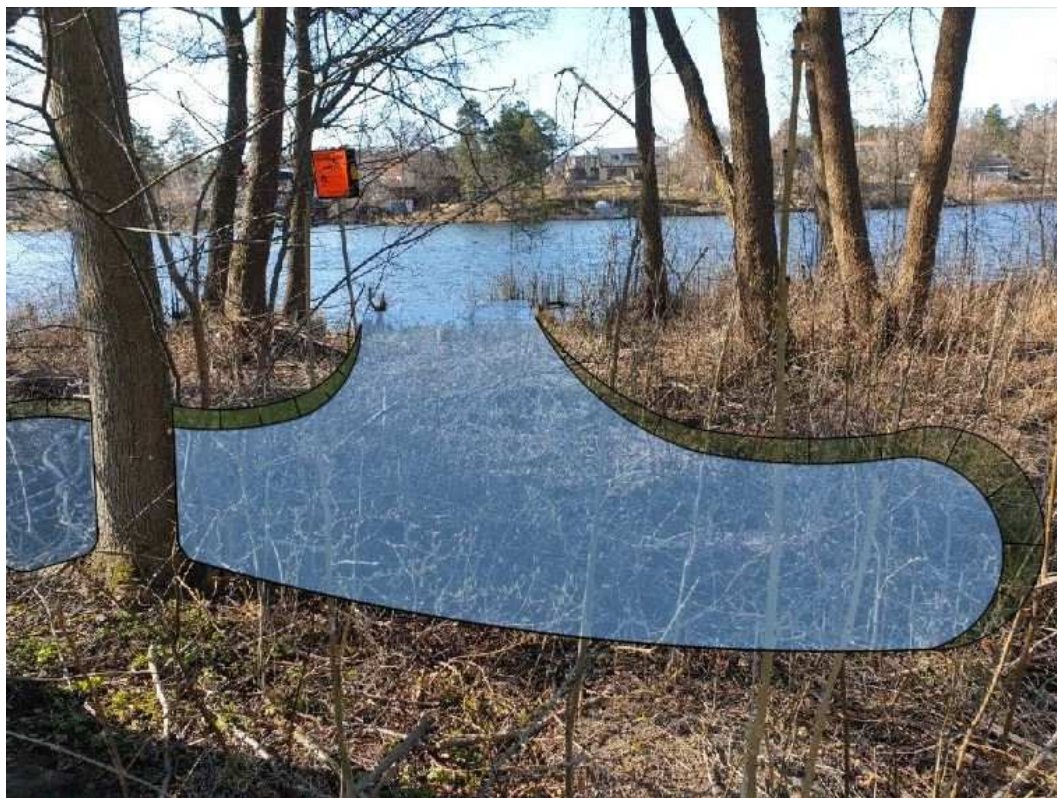
*Figur 25. Åtgärdsförslag 16 vid Gårdsstigen, en damm kan utformas som fylls på av dagvatten.*

I viken nedanför Gårdstigen mynnar en dagvattenledning i sjön. I strandlinjen finns en alskog som är något blöt. Här skulle man kunna öppna kulverten nedanför gångvägen och komplettera med att gräva ur så att en mindre damm bildas (åtgärd 16). Då skulle ett grundområde bli vattenfyllt som kan gynna biologisk mångfald, figur 25. I detta fall kan man välja om det ska vara för grodor eller om kontakt med sjön ska finnas för att gynna fisklek.

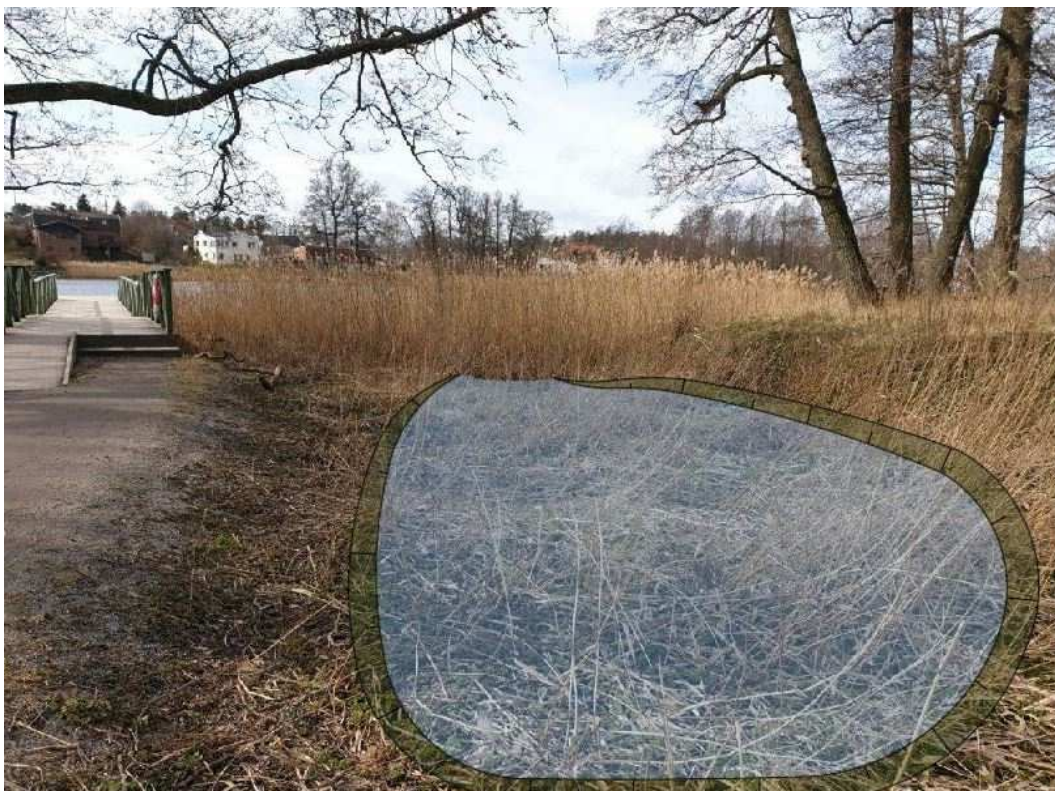
Figur 26. Åtgärdsföslag 17, en mindre grod- eller fiskdamm anläggs nedanför dagvattenmynningen vid Herrängens gård.

Vid bryggan vid Herrängens gård på den norra sidan om bryggan kan en mindre damm skapas (åtgärd 17, figur 26) genom att gräva ur lite i ett fuktigt område där en dagvattenledning mynnar. Den kan med fördel skapas för att gynna fisk då den är i ett vassrikt område. Alternativt förhindrar man fisk att simma upp i dammen och gynnar grodorna istället.

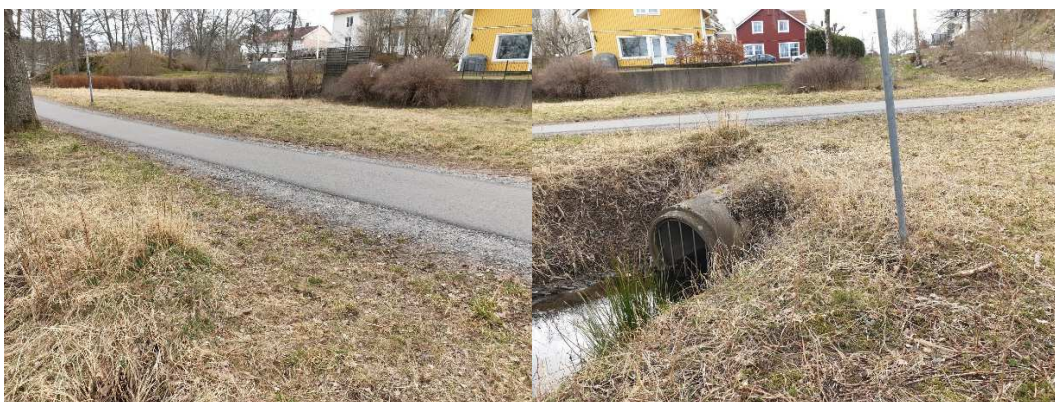
Figur 27. Bilder på området där en mindre våtmark eller groddamm kan anläggas.

Nära Allévägens vändplan på sydvästra sidan i Huddinge kommun kan en våtmark anläggas enligt Swecos utredning 2017 (åtgärd 4C). Den föreslagna våtmarken kommer då rena dagvatten från villaområdet. Om dagvattnet inte är alltför förorenat och vattentillgången är tillräcklig kan även grodor leka här. I Swecos rapport 2017 föreslås en relativt stor våtmark som verkar ta gångvägen i anspråk. En annan variant är att istället flytta gångvägen närmare villorna och anlägga våtmarken (åtgärd 19, figur 27) nedanför gångvägen. Troligen passar denna våtmark bättre att gynna grodor på grund av nivåskillnaden mellan marken och sjön. Men grävs det tillräckligt djupt bedöms den kunna gynna fisk istället, men kostnaden blir då större.
