# UNDERLAG TILL LOKALT ÅTGÄRDSPROGRAM FÖR STRÖMMEN OCH LILLA VÄRTAN – FYSISK PÅVERKAN OCH AKVATISKA LIVSMILJÖER

## DELRAPPORT 1

Uppdragsnamn: 316248, Underlag till lokalt åtgärdsprogram för Strömmen och Lilla Värtan

Titel på rapport: Delrapport 1. Underlag till lokalt åtgärdsprogram för Strömmen och Lilla Värtan – Fysisk påverkan och akvatiska livsmiljöer.

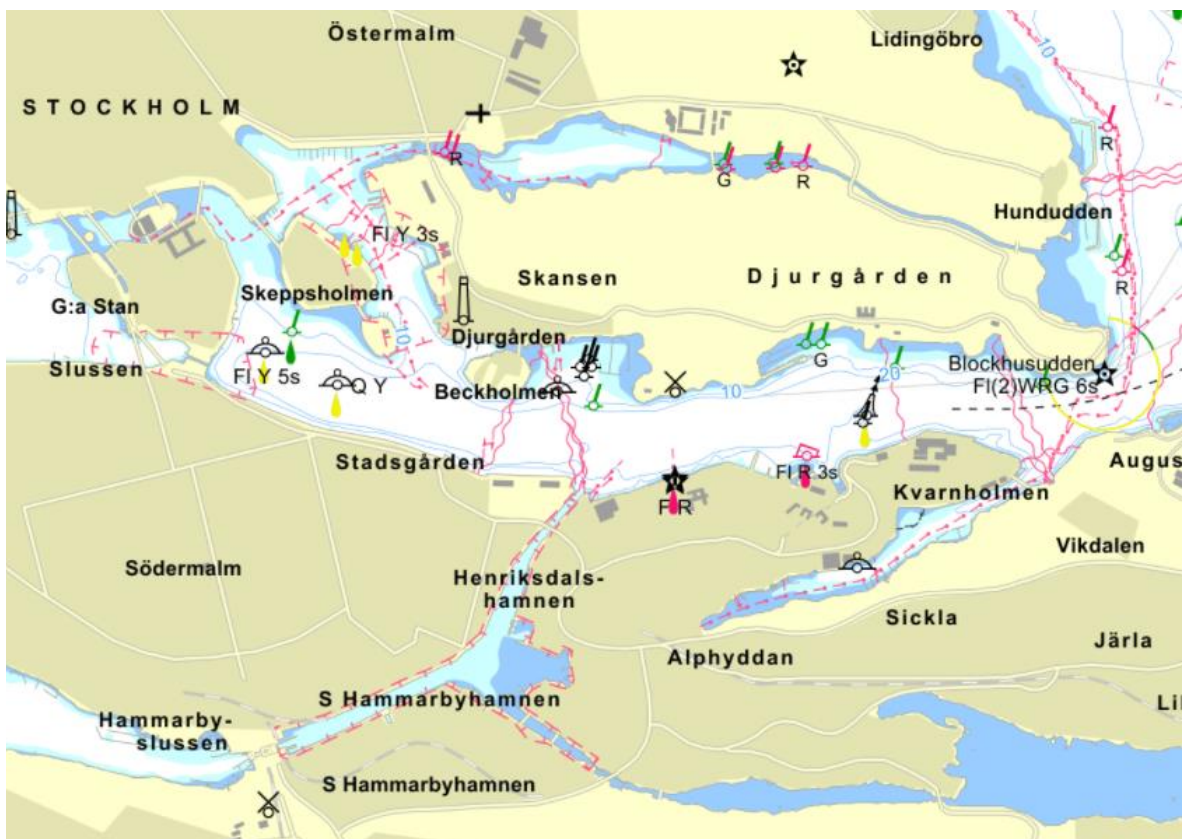
Figur 2. Utsnitt av sjökortet över vattenförekomsten Strömmen. Mörkblå och ljusblå områden markerar att djupen är mindre än tre respektive sex meter. Kartan hämtad från Eniro, [www.eniro.se](http://www.eniro.se).

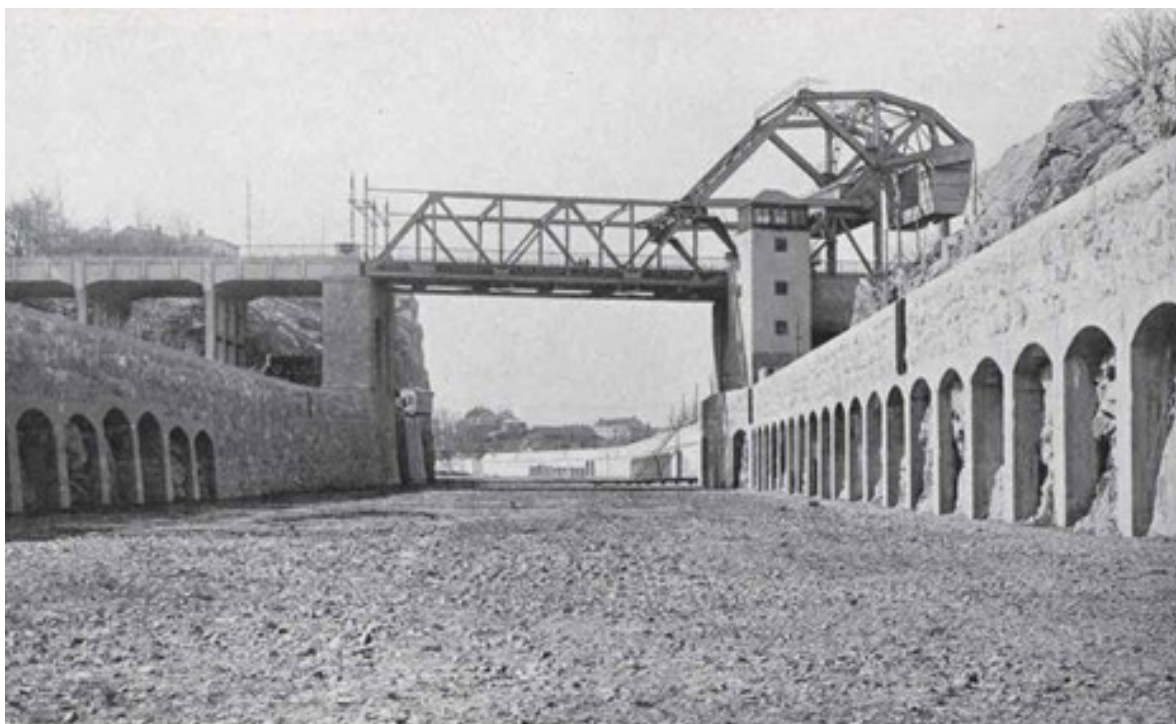
Figur 3. Danvikskanalen inför färdigställandet 1929. Fotot visar en ensartad bottenmiljö. Sannolikt har variationsrikedomen med tiden ökat genom tillförsel av skrot och dött organiskt material. Fotot är hämtat från [www.stockholmskallan.se](http://www.stockholmskallan.se).

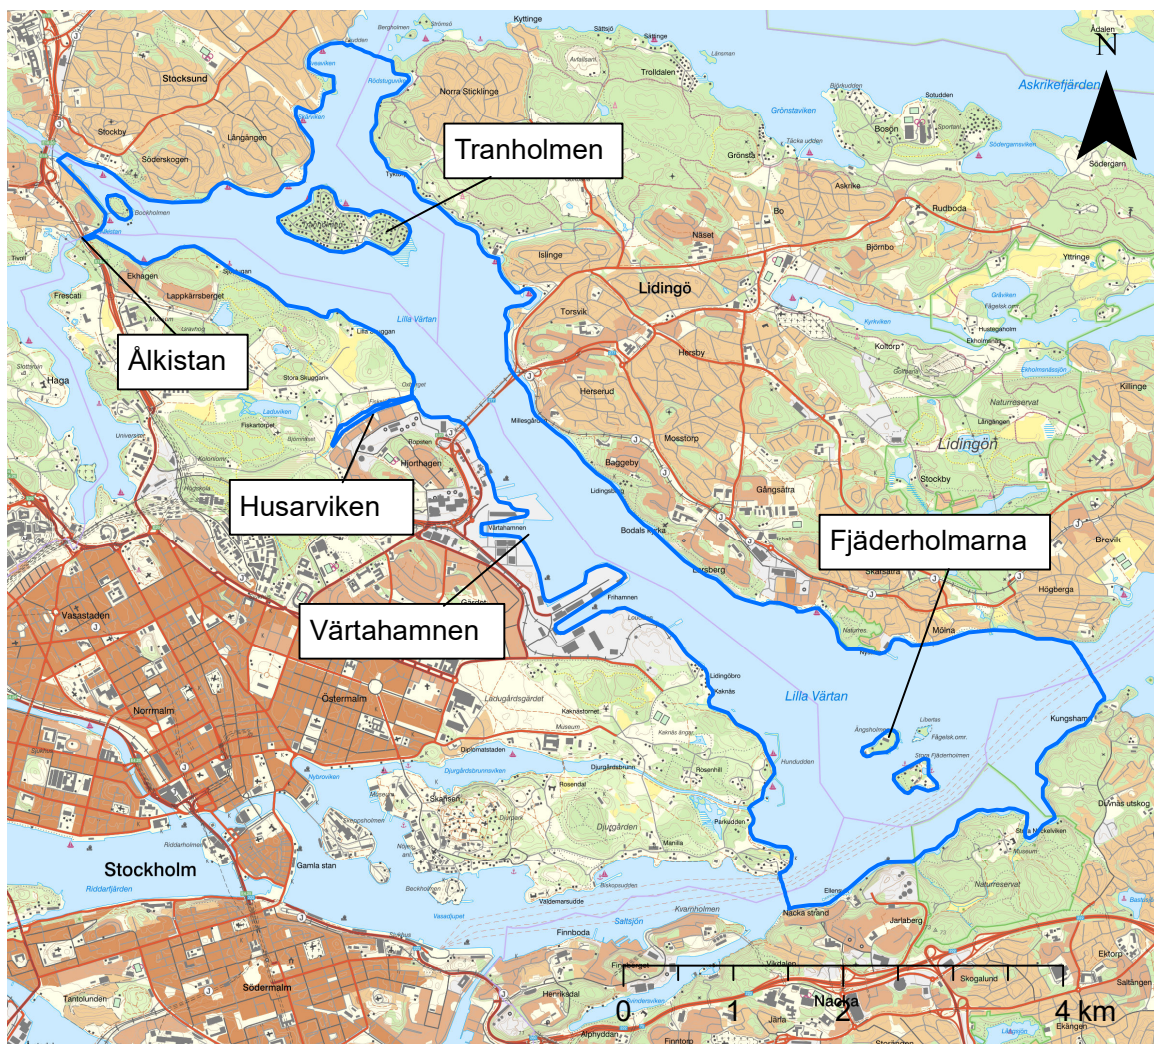
Figur 4. Vattenförekomsten Lilla Värtan samt i rapporten omnämnda platser.

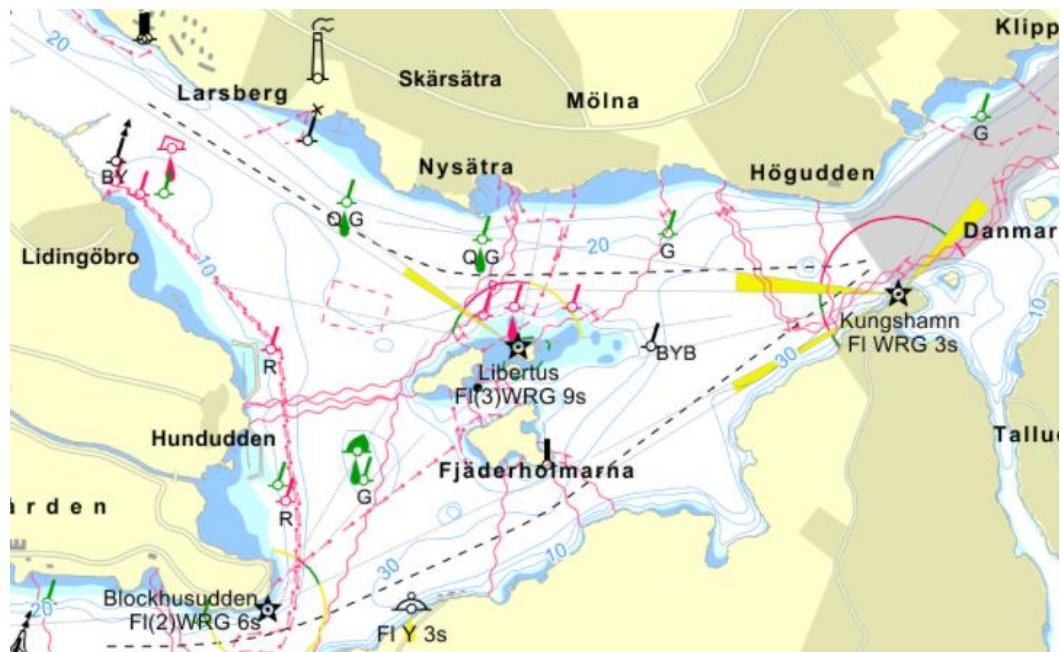
Figur 5b. Utsnitt av sjökortet över södra delen av vattenförekomsten Lilla Värtan. Mörkblå och ljusblå områden markerar att djupen är mindre än tre respektive sex meter. Kartorna är hämtade från Eniro, [www.eniro.se](http://www.eniro.se).

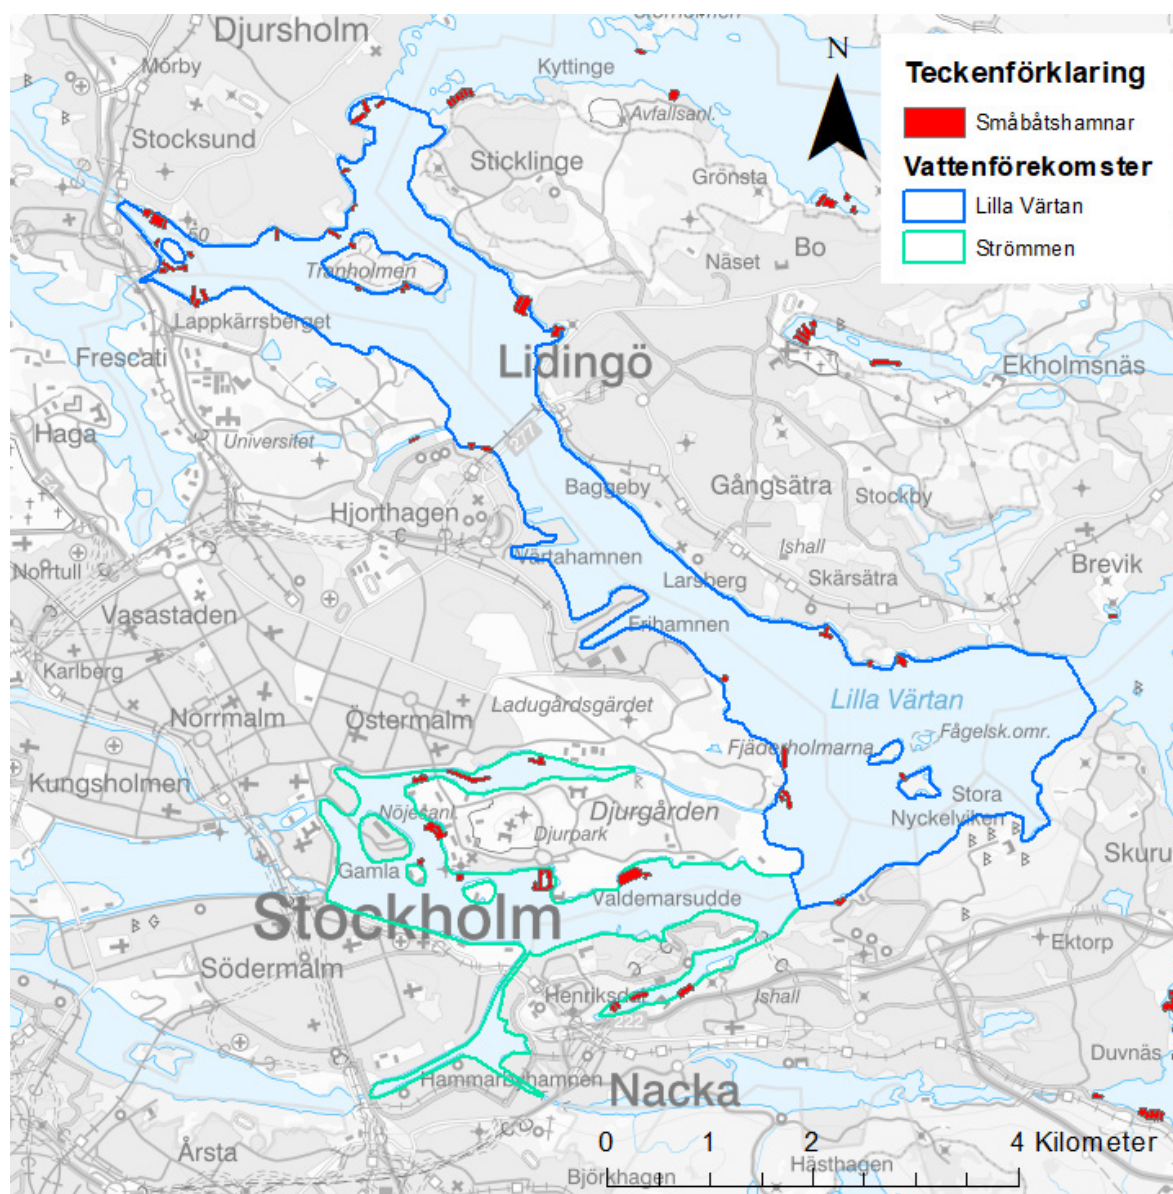
Figur 14. Småbåtshamnar i Strömmen och Lilla Värtan enligt den påverkansanalys som utförts av Metria (Törnqvist et al 2020).

Grundområden och naturliga stränder har försvunnit genom exempelvis utfyllnader och kajanläggningar. I de flesta fall har dessa bidragit till försämrade förutsättningar för ekologiska funktioner, exempelvis genom att värdefulla reproduktionsområden och födosöksområden för fisk, fågel och groddjur försvunnit (se avsnitt 2.2.2 och 4.1). I Figur 14 redovisas resultat av en kartering av småbåtshamnar.

Numera upptas en stor del av viken av småbåts- hamnar (Figur 14) eller kajanläggningar (Figur 33). I vikens innersta del finns dock ett grunt och relativt vegetationsrikt område som eventuellt kan fungera som rekryteringsmiljö för gädda och andra arter.

Strandpartier med ett naturligt vågskydd har i hög utsträckning ianspråktagits som småbåtshamnar, exempelvis Sveaviken i Danderyd och Islingeviken samt bukten norr om denna på Lidingö (Figur 14 och 39).

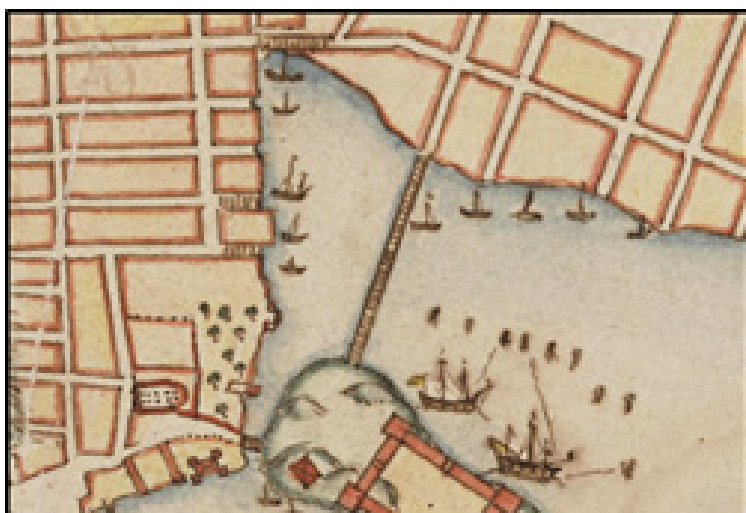
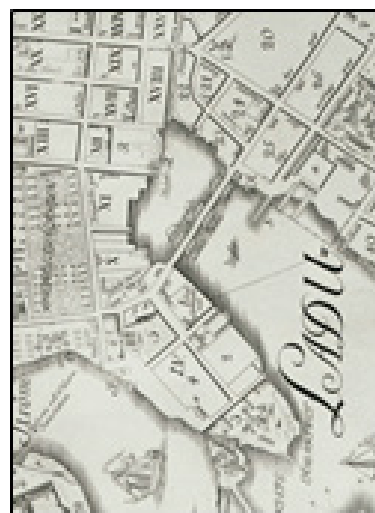
Figur 20. Nybroviken med Ladugårdslandsbron i två kartor från 1642 (vänstra) och 1733 (högra). Vid en jämförelse med nutida kartor framgår att den inre delen av viken har fyllts ut. Området väster om bron utgör idag Berzelii park. Öster om bron finns idag Raul Wallenbergs torg och Nybrokajen. Den äldre kartan till vänster indikerar att det kan ha funnits en förbindelse mellan Nybroviken och Stockholms ström där det på den högra kartan är kvartersmark. Källa: Stockholmskällan.

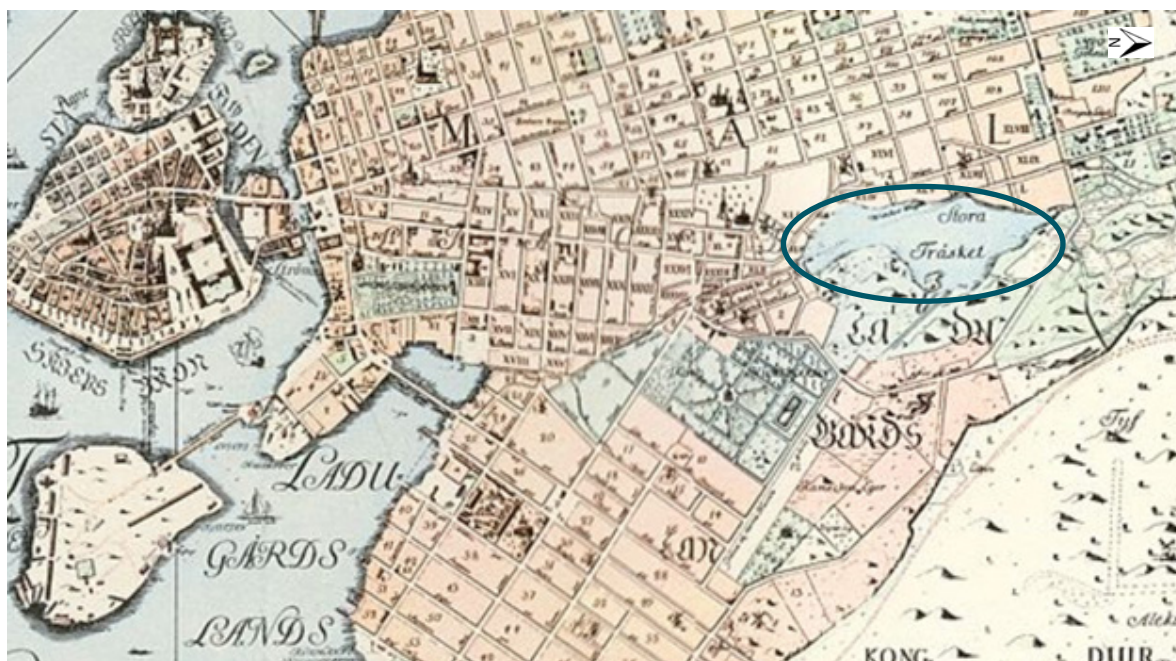
Figur 22. Stora Träsket var en sjö fram till slutet av 1800-talet. Eftersom sjön nyttjades som soptipp och utflödet för vattenkraft är det tveksamt om den fyllde några viktiga ekologiska funktioner i slutet av sin existens. I en värld utan människor hade Träsket än idag sannolikt haft en funktion för fågel och fisk eller groddjur. Figuren är ett utsnitt ur Tillaeus karta från 1733. Kartan är vriden så att öster är uppåt i bild och norr till höger.

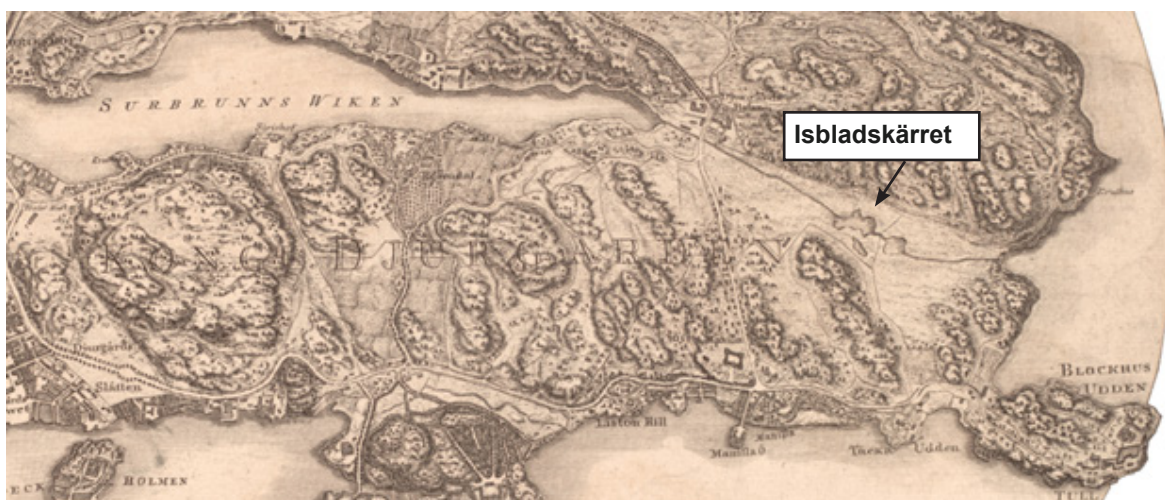
Figur 23. Förbindelsen via Djurgårdsbrunnsviken, Isbladskärret och Lilla Värtan var en mindre rännil innan den nuvarande Djurgårdsbrunnskanalen grävdes år 1834. Kartan som är från år 1805 har hämtats från Stockholmskällan.

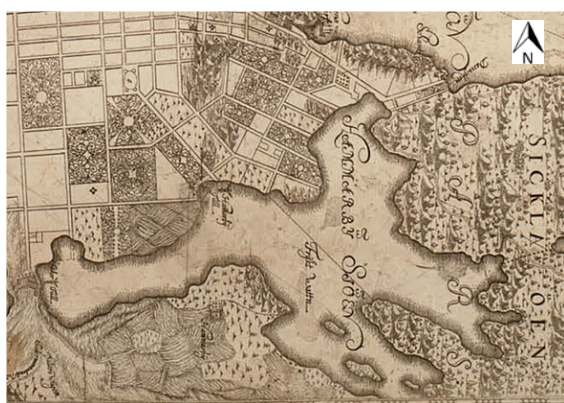
Figur 24. Hammarby sjö var ursprungligen en fristående sjö, separerad från både Mälaren och Saltsjön fram till 1929 då Danvikskanalen byggdes. Därefter har grunda delar fyllts ut och kajer anlagts. Vattenförekomsten Strömmens hydromorfologi har således ändrats radikalt jämfört med ett referensförhållande. (Ur kartan Svea rikes hufvudstads Stockholm 1702).

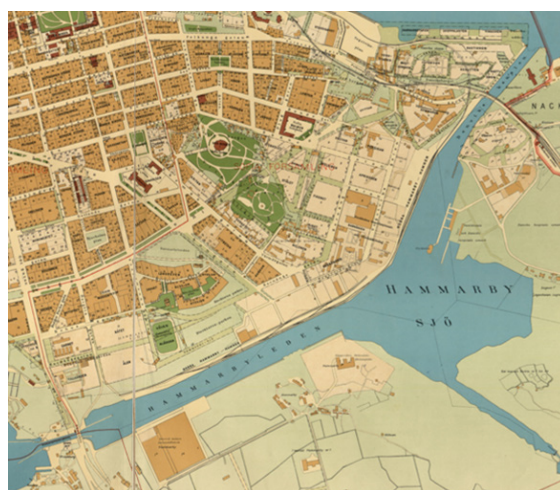
Figur 25. Ett utsnitt av Generalstabskartan från 1930 visar sjöns nya utbredning efter avsänkningen och den nya förbindelsen mellan Mälaren och havet. Därefter har grundområden fyllts ut och kajer anlagts. Potentialen för fisk och annan biota har därmed kraftigt reducerats.

Hammarby sjö var tidigare en fristående sjö, separerad från både Mälaren Järlasjön och Saltsjön, med en yta dryg 3 meter över havet. Gustav Vasa lät dämma upp Hammarby sjös utlopp vid Danviken så att sjöns yta hamnade i nivå med Järlasjön (cirka 5 m över havet). När Danvikskanalen färdigställdes 1929 genomgick sjön en sänkning och omvandling till havsvik. Generalstabskartan från 1930 (Figur 24) visar sjöns nya utbredning efter avsänkningen och sammankopplingen med Mälaren och havet.

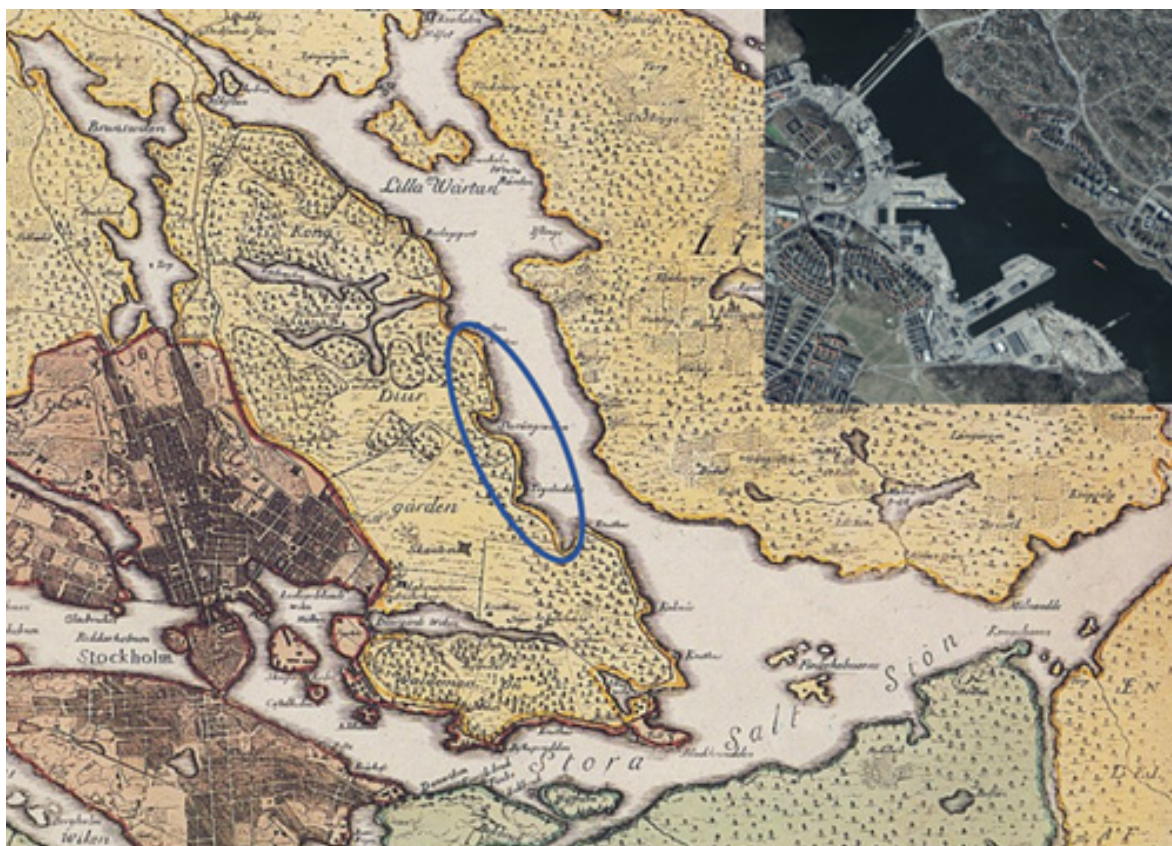
Figur 26. Strömmen och Lilla Värtan 1750. Området för Värtahamnen (blå markering) bedöms vara det område som genomgått störst förändring i Lilla Värtan. Den infällda flygbilden visar dagens strandlinje. Historisk karta är hämtad ur Stockholmskällan.

Strandmiljö i området för nuvarande Värtahamnen har genomgått en stor morfologisk förändring. Längs denna sträcka saknas idag grundområden och naturliga stränder. Strandlinjen utgörs av kaj och bottnarna i området har muddrats (Figur 16 och 26).

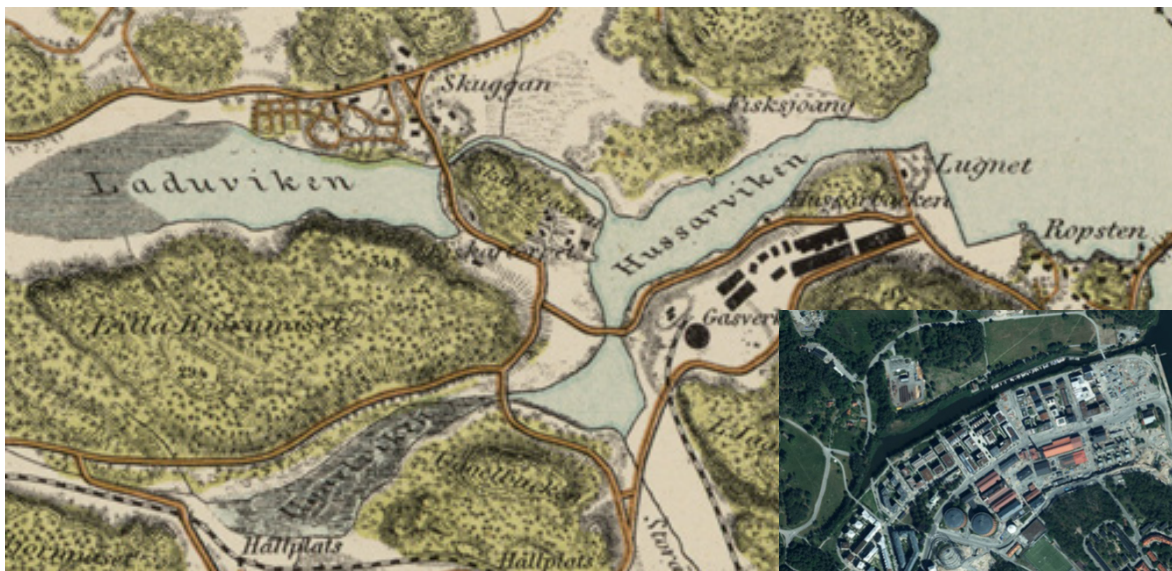
Figur 27. Husarviken och Laduviken på 1860-talet. Landhöjningen med 5 mm/år och den globala havsnivåhöjning med 25-30 cm sedan 1880 till följd av klimatändringarna (SMHI) gör att vattennivån stigit med totalt 50-55 cm sedan kartan ritades. Den infällda flygbilden visar dagens strandlinje. Landhöjningen förklarar inte hela förändringen. Utfyllnader har gjorts, särskilt i den innersta och östra delen av viken. Källa: Stockholmskällan.

Den historiska kartan över Husarviken skiljer sig rejält från en modern karta (Figur 27). Landhöjningen är till stor orsaken men som nämns i avsnitt 2.3 och 2.4 har Husarviken genomgått stora morfologiska förändringar.

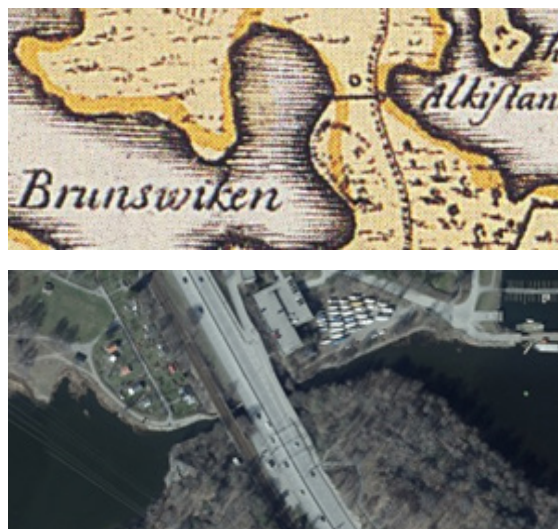
Figur 28. Ålkistan och kanalen som förbinder Lilla Värtan och Brunnsviken har fördjupats och utträtats. Redan vid upprättande av den historiska kartan (1750 till vänster) hade sannolikt åtgärder gjorts för att förenkla transporterna in och ut. Källa till historisk karta: Stockholmskällan.

Längst in i västra delen av Lilla Värtan ligger Ålkistan (Figur 28). Namnet Ålkistan är känt sedan 1600-talet och kommer av att en anordning för fångst av utvandrande ål funnits på platsen (Wikipedia). Sannolikt har det vattendrag som tidigare fanns på platsen utträtats och fördjupats i omgångar för att förenkla transporterna in och ut. År 1865 färdigställdes en sprängd kanal mellan vattenförekomsterna. Detta gjorde att vattenståndet i Brunnsviken sänktes av med 1,3 meter (Wikipedia) och att det cirka 200 meter långa vattendraget ersattes med en kanal. Kanalen har därefter genomgått ytterligare förändringar och idag är största tillåtna båtbredd och djupgående 4 respektive 1,6 meter.

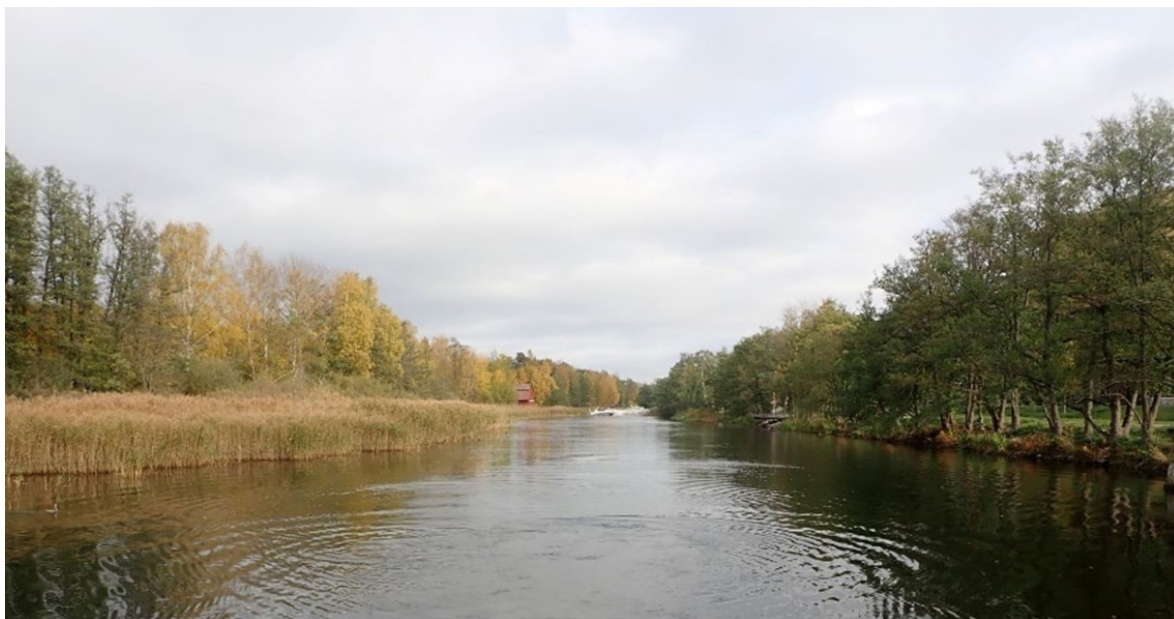
Figur 32. Foto från Husarvikens innersta del i riktning utåt. Den norra stranden är bevuxen av vass förutom en sträcka med båthamn. Stranden i söder är utfylld och domineras av parkmiljö.

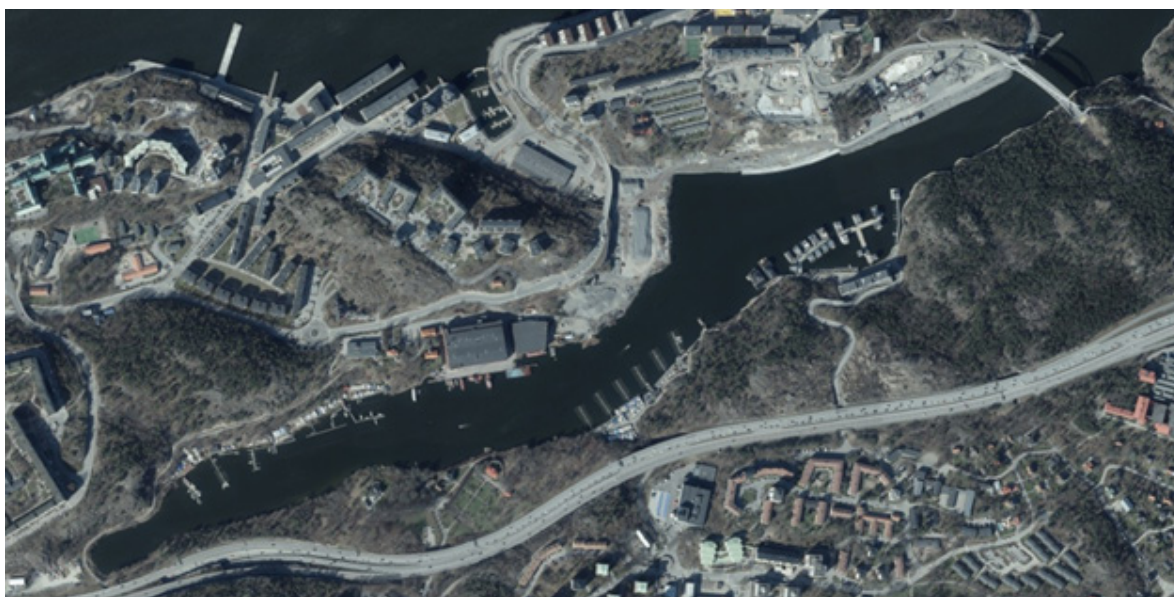
Figur 33. Stora delar av Svindervikens stränder har genomgått omfattande förändringar.

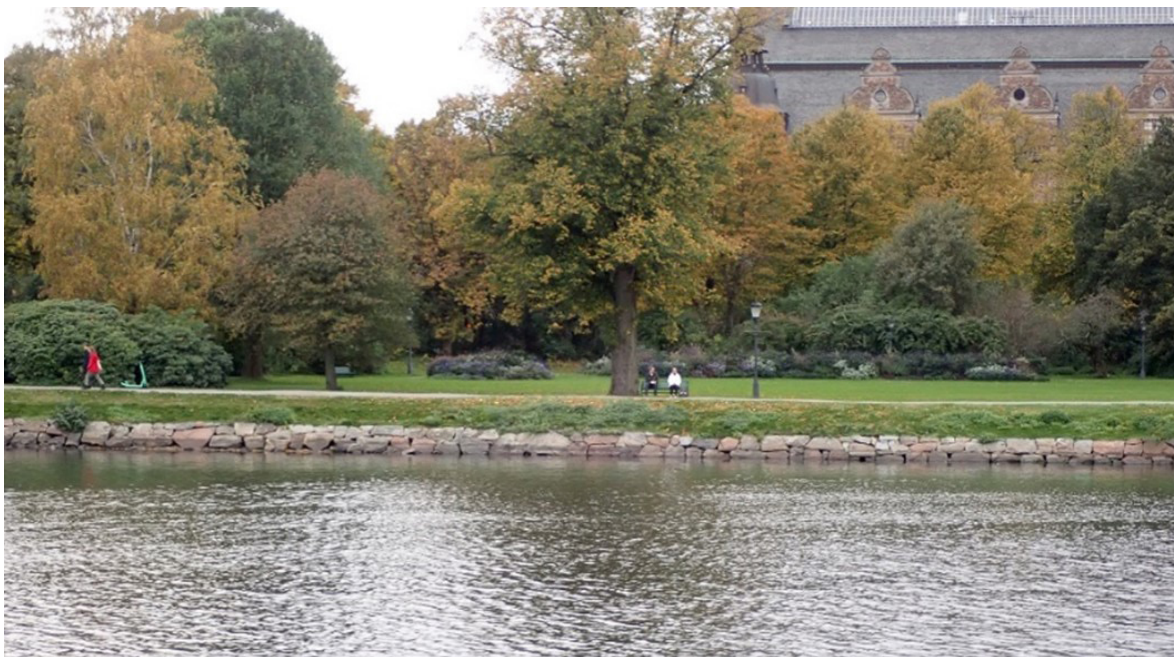
Figur 34. Även om påverkan i Djurgårdsbrunnsviken är liten jämfört med övriga delar av vattenförekomsten Strömmen är stränderna mestadels modifierade. Den frekventa båttrafiken gör att erosionsskydd behövs. I bakgrunden skimtar Nordiska museet.

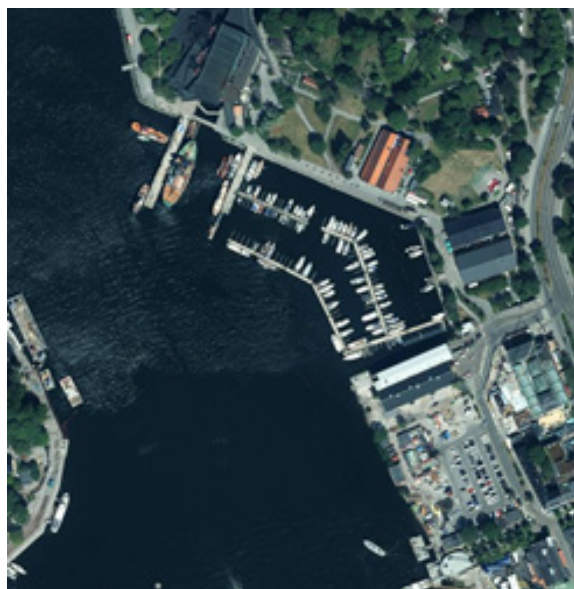
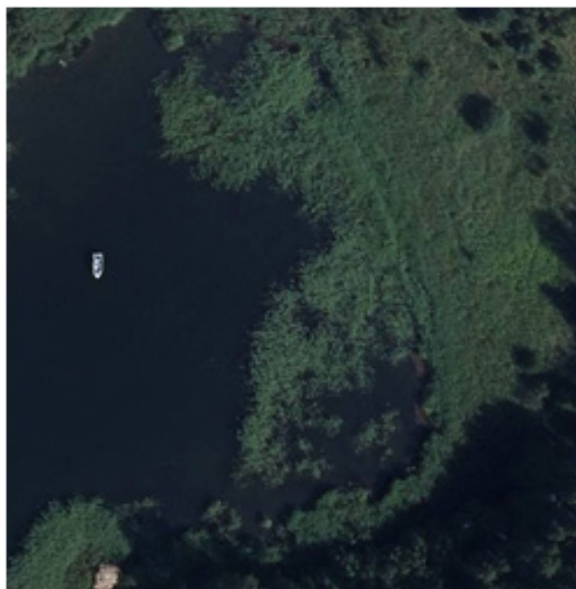
Figur 36. Till vänster en innerskärgårdsmiljö nära Gröna lund med stor påverkan från mänsklig verksamhet. Till höger en vegetationsrik strand i Kyrkfjärden, tio kilometer norr om Stockholm. I ett opåverkat tillstånd hade miljön vid Gröna lund sannolikt påmint mer om bilden till höger än den till vänster. Figuren är tänkt att ge en förståelse för de stora förändringar som ägt rum, inte att redovisa en målbild för restaureringsåtgärder.

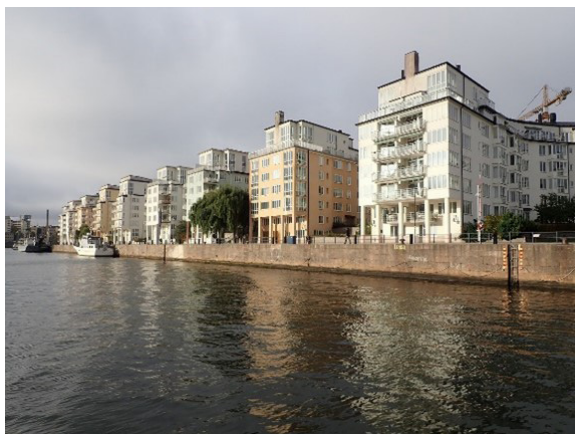
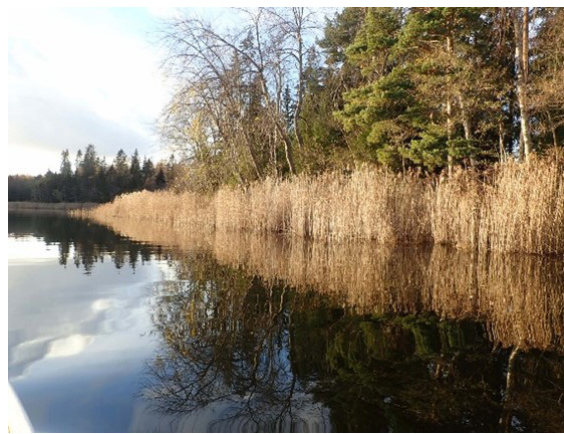
Figur 37. En utfylld och eventuellt muddrad strand försedd med kaj i Hammarby sjöstad. Antalet ekologiska funktioner är starkt reducerat. Till höger ett exempel på en strand med en naturlig vassbård som är smal men trots det hyser höga tätheter av gädda. Sannolikt hade stranden längs Hammarby sjöstad kunnat liknats vid denna enligt ett referensförhållande. Figuren är tänkt att ge en förståelse för de stora förändringar som ägt rum, inte att redovisa en målbild för restaureringsåtgärder.

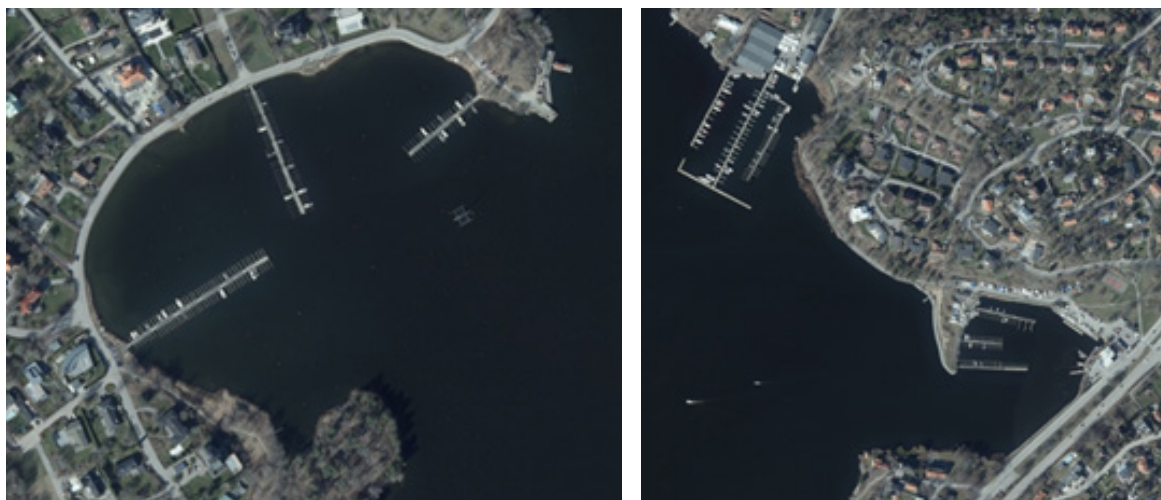
Figur 39. Delar av Lilla Värtans stränder är fria från anläggningar men i de mer vågskyddade miljöerna med har båthamnar anlagts. Till vänster Sveaviken i Danderyd, till höger Islingeviken och bukten norr om Islingeviken på Lidingö.

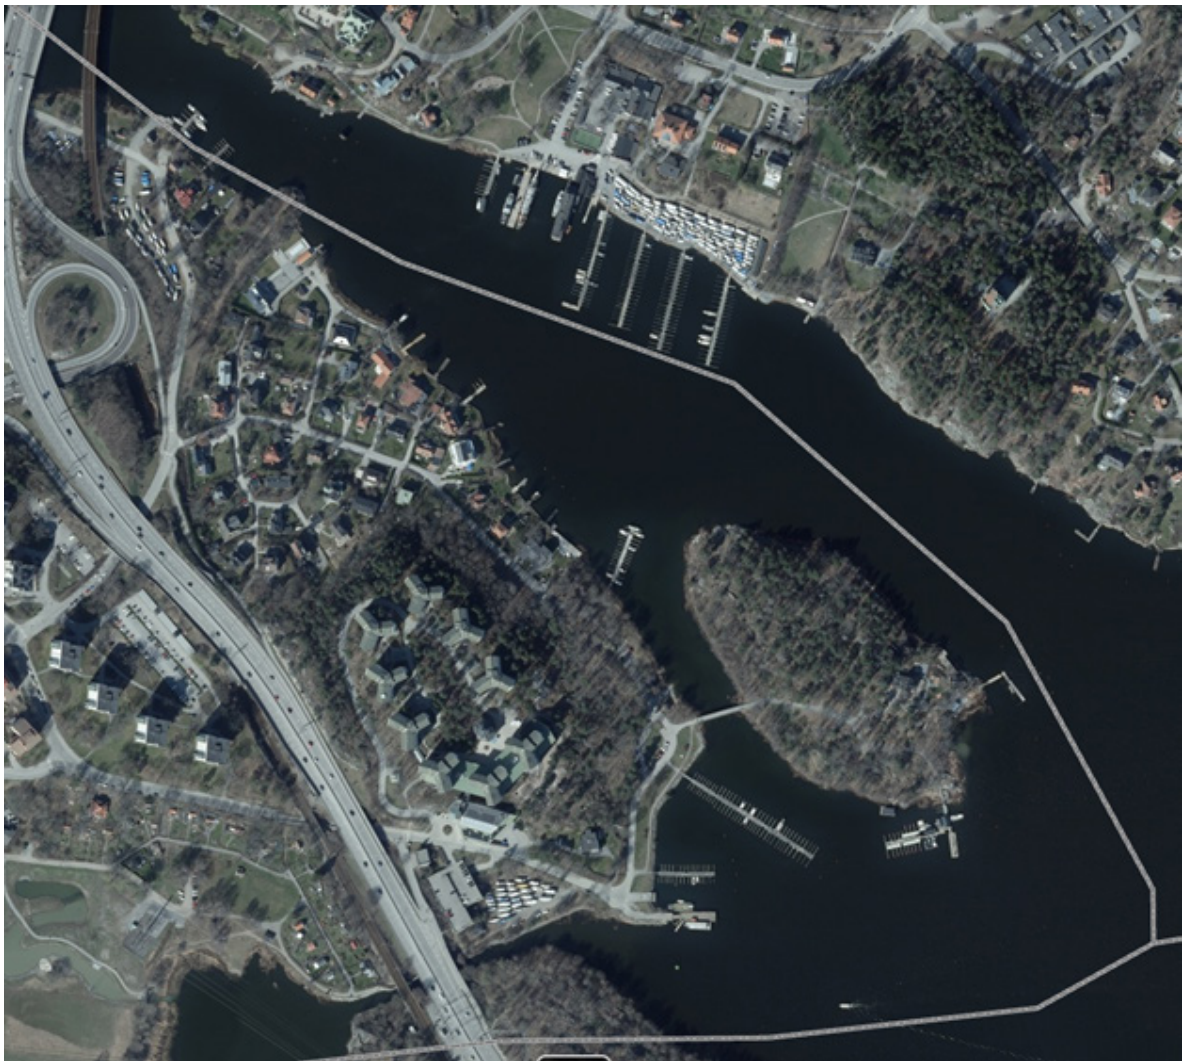
*Figur 40. Stora delar av Lilla Värtans strand inom Solna (till vänster om den streckade linjen) och Danderyd (tillhöger om linjen) är ianspråktaga av småbåtshamnar, privata bryggor och modifierade stränder i anslutning till dessa.*

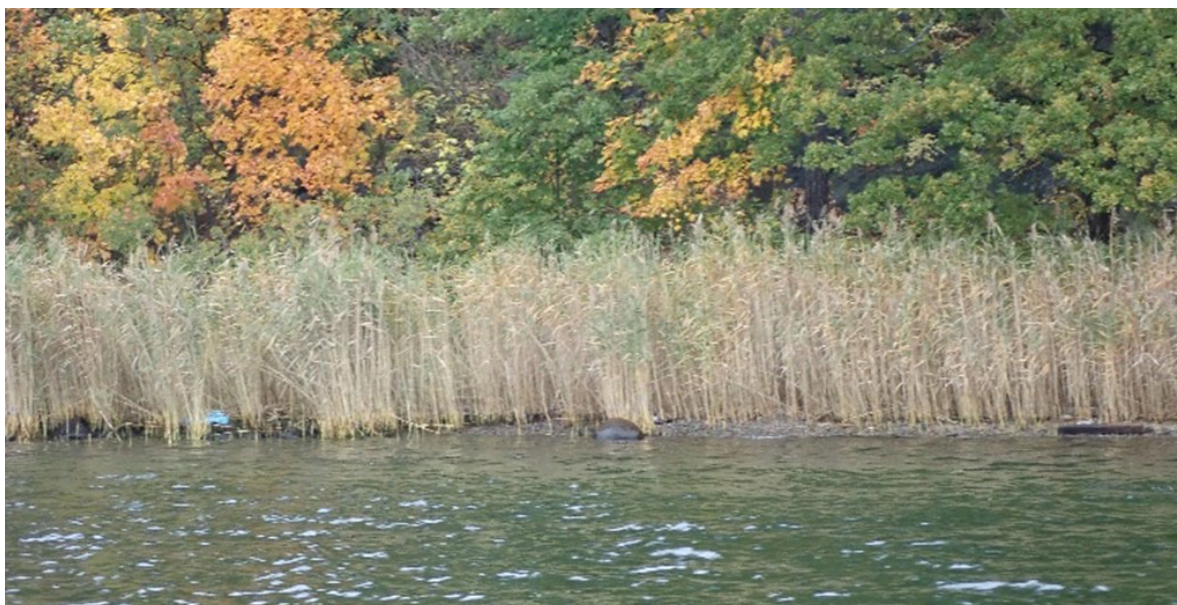
Figur 42. Erosionsskadad strand på Lidingö. Påverkan av svallvågor har gjort att vassen krupit upp på land.

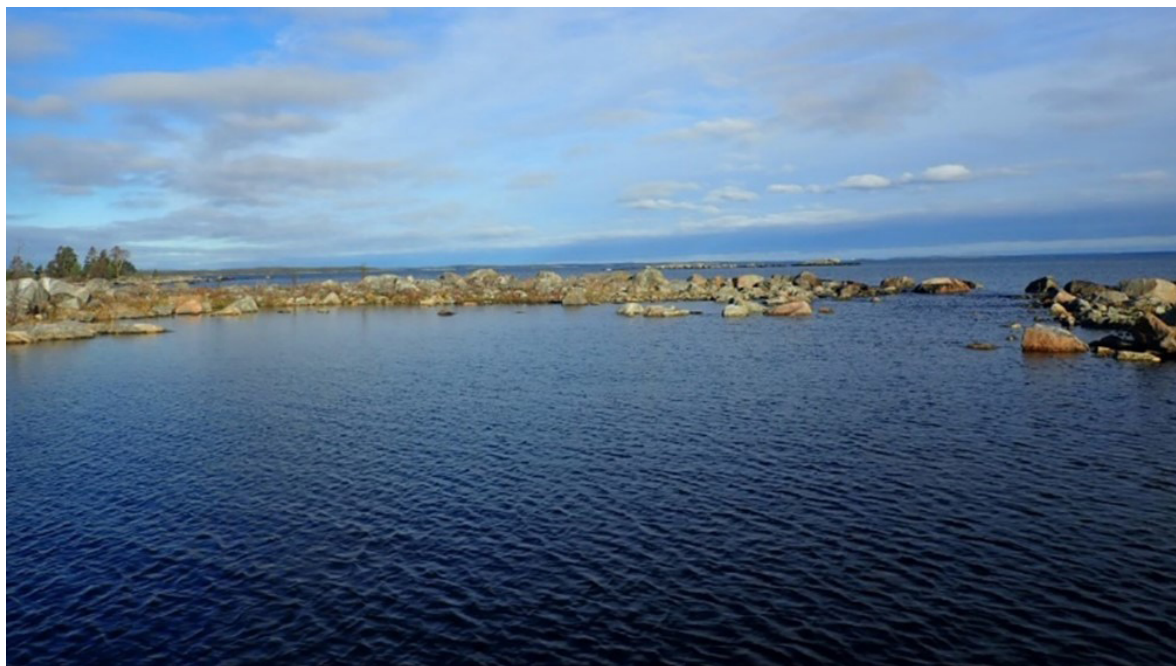
Figur 43. Naturligt vågskydd som kanske kan fungera som förebild vid eventuellt skapande av vågskyddad grundområde.
