# NATURVÄRDE SINVENTERING AV VATTENMILJÖER I STOCKHOLMS STAD 2025

Naturvärdesinventering (NVI) enligt SIS 199000:2023 i områdena Sköndal, Farstanäset, Riddersvik, Grimsta, Ålstensskogen och Lillsjön

18 december 2025  
Slutversion

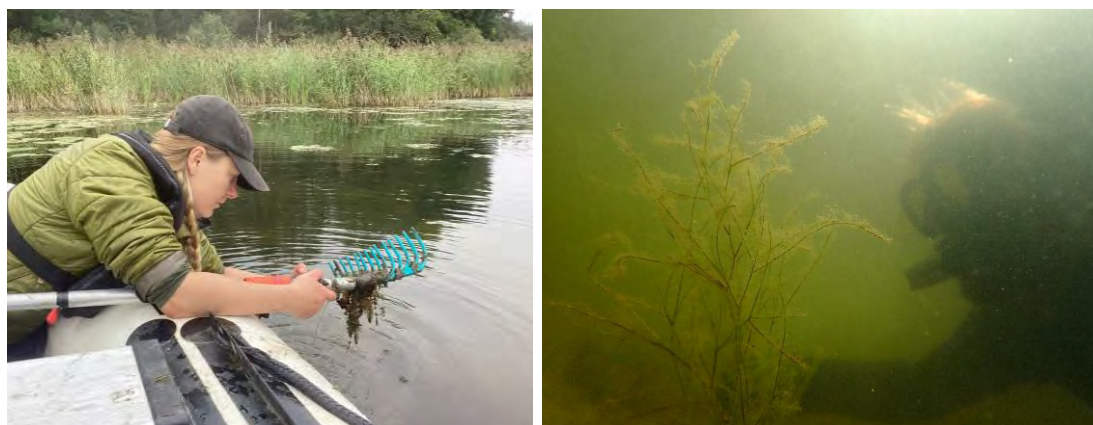
Figur 8. Fördjupad inventering av bottenmiljöer i vatten genomfördes dels som krattning av botten från båt (till vänster) och dels genom snorkling (till höger).

Fördjupad inventering av bottenmiljöer genomfördes delvis enligt standardiserad metodik för inventering av makrofyter i sjöar. Metoden involverar att provtagning av vattenväxter görs längs transekter ut från land mot djupare vatten (se Havs- och vattenmyndigheten 2015 för en mera detaljerad beskrivning av metodiken). Transekterna placerades för att täcka in de olika typer av biotoper som förekom inom respektive inventeringsområde, exempelvis för att provta olika typer av botten. I flera av områdena fanns även transekter från tidigare inventeringar. I dessa fall lades transekter på samma plats för att data från olika år ska vara jämförbart. Inventerade transekter visas i kartor i bilaga 6.

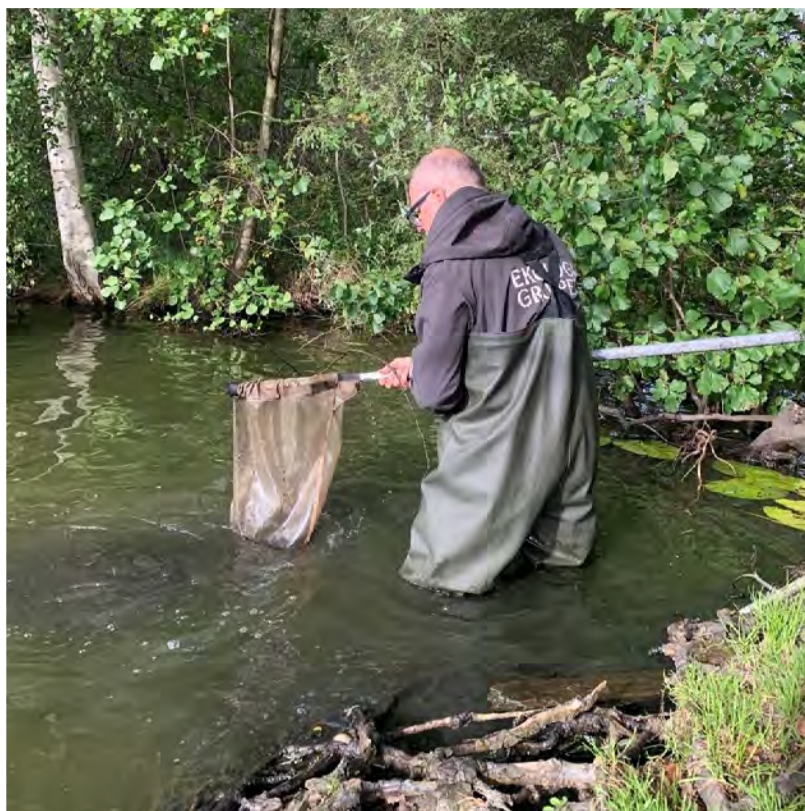
Figur 9. Provtagning av bottenfauna.

Undersökningen genomfördes av Jan Pröjts, medan artbestämning i laboratorium och utvärdering av resultaten har gjorts av Cecilia Holmström. Tilde Holmström har deltagit i arbetet i laboratorium. Platser där bottenfauna inventerades visas i kartor i bilaga 6. Se bilaga 4 för mer detaljer om bottenfaunaprovtagningen.

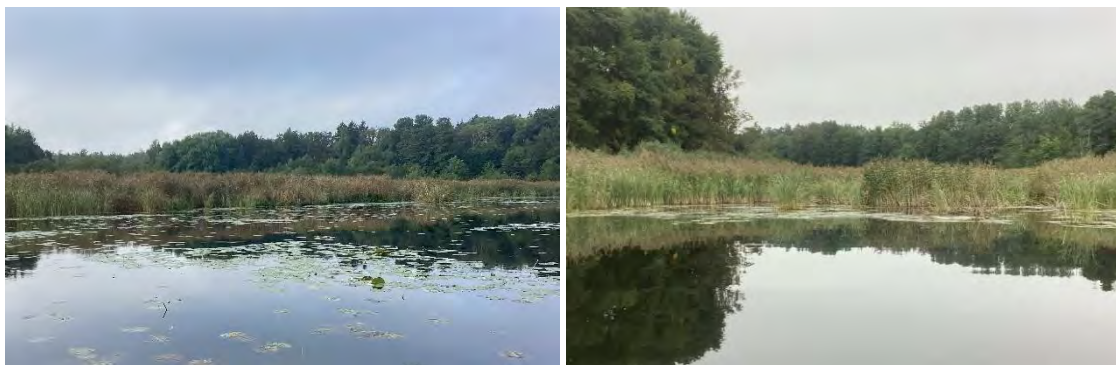
Figur 29. Naturvärdesbiotoperna F1 (vänster) och G7 (höger) har högt naturvärde. De är vikar som har skyddade grunda vattenområden, hög naturlighet och flertalet värdearter.

Många naturvärdesbiotoper med högt naturvärde ligger i skyddade grunda vikar (Figur 29). Vikarna har värdefulla biotopkvaliteter som exempelvis stora grundabottenområden, funktionella kantzoner, lekmiljöer för varmvattenarter, musselbotten, flytbladsvegetation, lång och kortskottsvegetation samt stora sammanhängande partier med vass, kaveldun och/eller säv, som utgör art- och individrika fågelmiljöer. I vikarna förekommer många skyddade och rödlistade arter av fågel (se Tabell 9), men även vattenväxter såsom uddnate (nära hotad - NT, observerad inom biotopen S3) och pilblad (nära hotad - NT, observerad inom biotopen Å4).

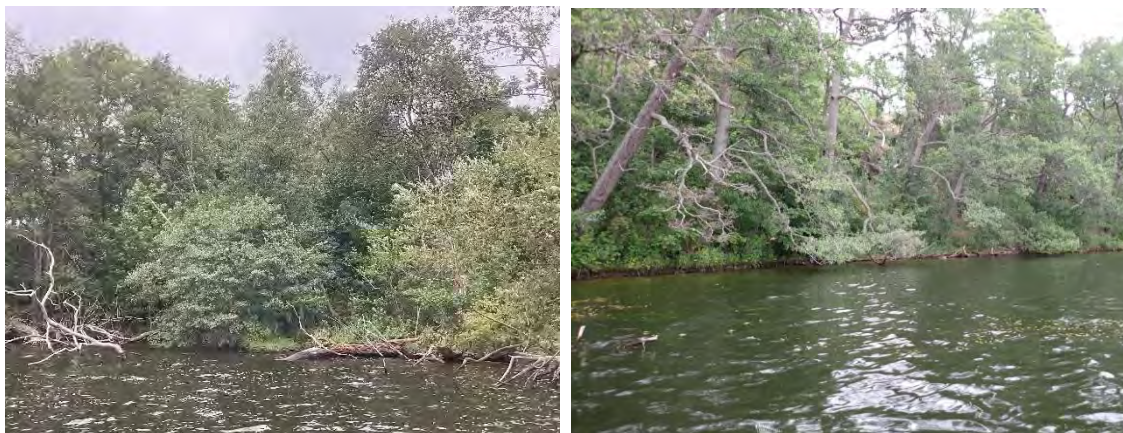
Figur 30. Naturvärdesbiotopen Å5 (vänster) och G1 (höger) har högt naturvärde. De utgörs av beskuggad stranzon, hårbotten med gruspartier, hög naturlighet och flertalet värdearter.

Naturvärdesbiotoper med beskuggade vattenmiljöer karaktäriseras av en beskuggad strandzon och grundområden vilket begränsar utbredningen av överskottsvegetation som vass (Figur 30). Dessa naturvärdesbiotoper har hög naturlighet, rikligt med död ved, funktionella kantzoner, långskottsvegetation, musselbotten/musselbank och är passande kräftbiotoper. Längst strandlinjen växer träd, ofta med utstickande grenar över och i vattnet som skapar intressanta miljöer för fisk och bottenfauna (Figur 30). Bottensubstratet inom biotoptypen är främst block

och sten, med partier av sand/grusbotten. Många värdearter förekommer, till exempel observerades den rödlistade arten uddnate (nära hotad - NT) i naturvärdesbiotopen G1.

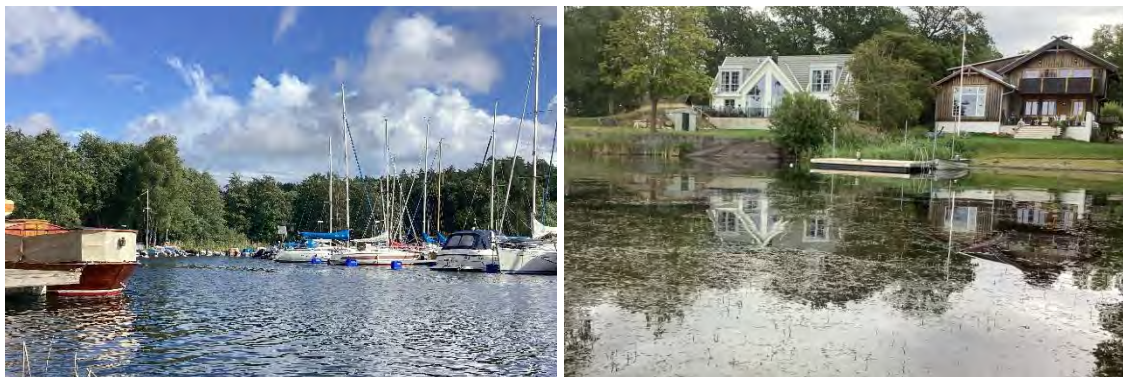
Figur 31. Naturvärdesbiotopen G8 (till vänster) och naturvärdesbiotop S4 (till höger) bedöms ha påtagligt naturvärde. De utgörs av antropogen limnisk miljö vid grunda till stor del skyddade områden.

Flera naturvärdesbiotoper karaktäriseras av vattenområden med antropogen limnisk miljö bestående av båthamnar, badplatser, bryggor eller annan större mänsklig bebyggelse eller anläggning i eller i nära anslutning till naturvärdesbiotopena (Figur 31). Inom dessa

naturvärdesbiotoper finns biotopkvaliteter i form av större skyddade grundområden med betydelsefulla förekomster av värdearter som ger högt artvärde, men där biotopvärdet är begränsat på grund av mänsklig påverkan. Flertalet värdearter och rödlistade arter förekommer, till exempel bandnate (nära hotad - NT, observerad inom biotopen G8 och G7) och pilblad (nära hotad - NT, observerad inom biotopen G8).

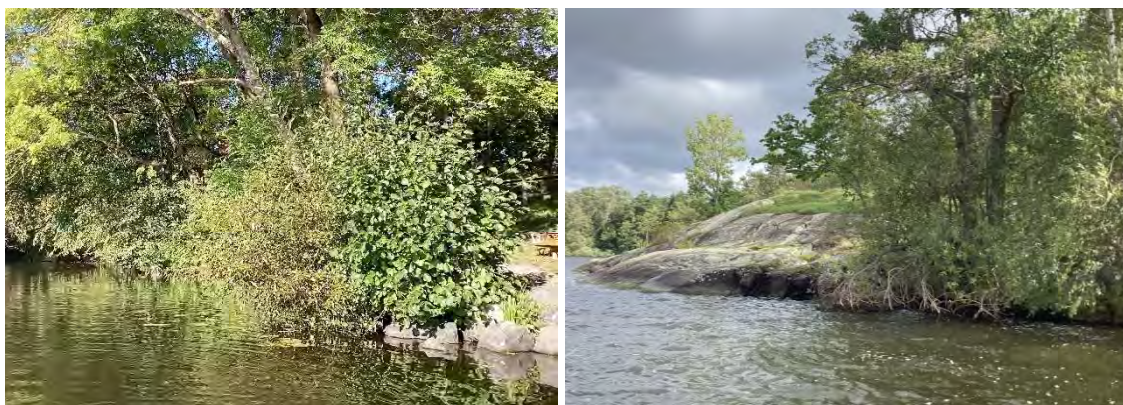
Figur 32. Naturvärdesbiotoperna L3 (vänster) och R4 (höger) har påtagligt naturvärde och utgörs av beskuggad strandzon och grundområden, till stor del bestående av hårbotten med häll, sprängsten och block.

Flera naturvärdesbiotoper med påtagligt naturvärde har vattenområden med beskuggad strandzon och grundområden, till stor del bestående av hårbotten (Figur 32). Längst strandlinjen växer träd, ofta med utstickande grenar över och i vattnet. Bottensubstratet är främst hårbotten bestående av hällar, större block och sprängsten där jordarten till stor del är urberg. Vass förekommer i begränsad utsträckning eller inte alls. Naturvärdesbiotoperna har hög naturlighet, död ved, funktionella kantzoner och långskottsvegetation. Värdearter med påtagligt eller visst naturvärde förekommer inom naturvärdesbiotoperna.

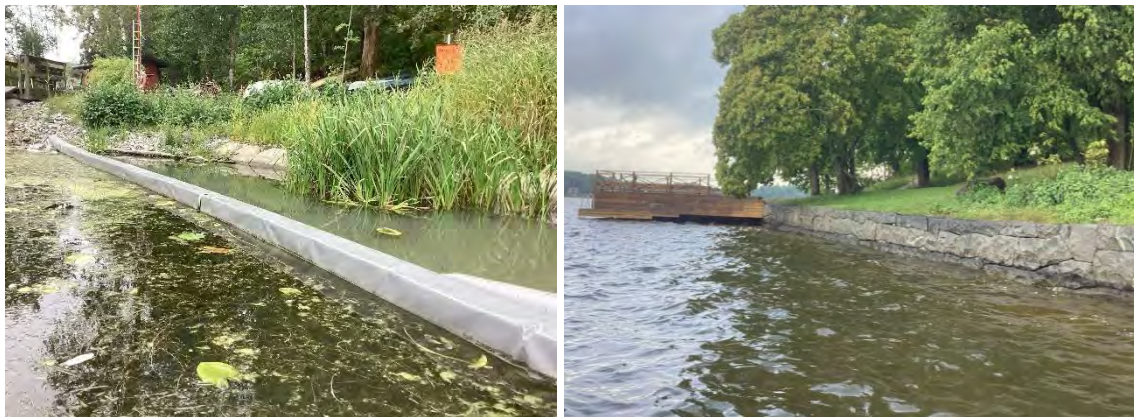
Figur 33. Naturvärdesbiotoperna S11 - skärmbassäng för näringsretention (vänster) och G10 (höger) har visst naturvärde och utgörs av antropogen limnisk miljö med anläggningar i vattnet eller anlagd strand där förekomst av ovanliga och skyddsvärda arter saknas helt eller är få.

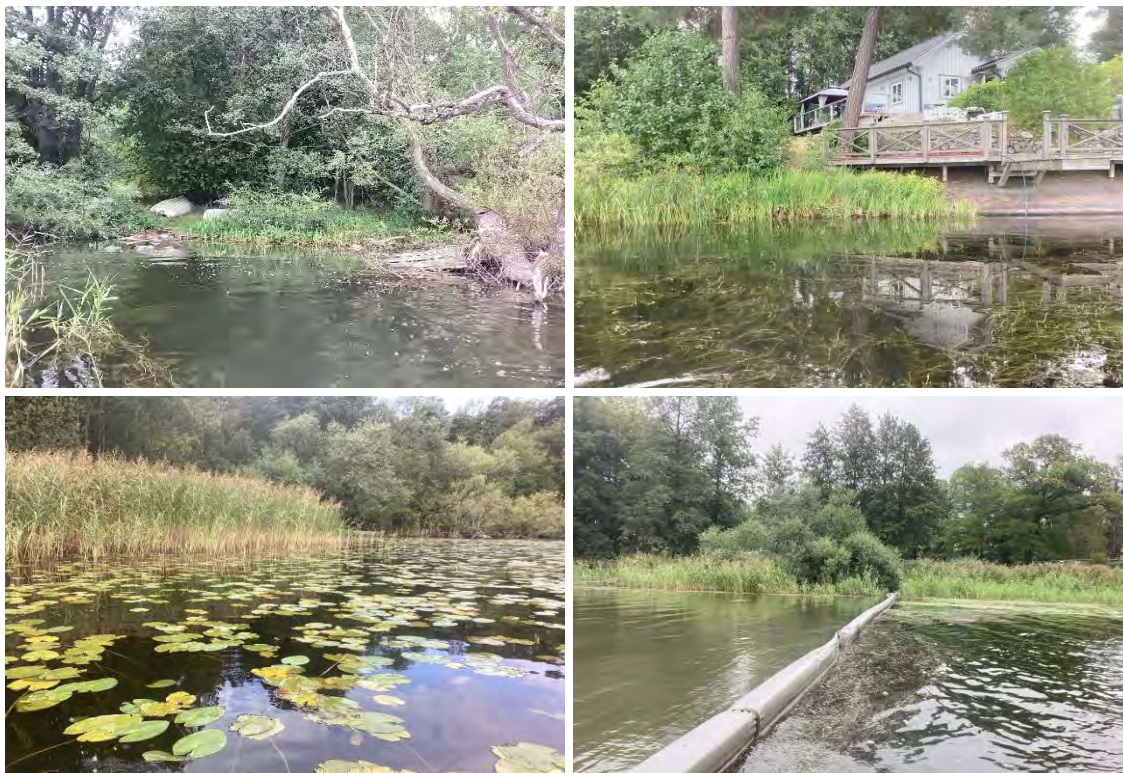
Figur 36. Bilder från Sköndal. Ovan vänster: delvis beskuggade grundområden med hårbotten (S10). Ovan höger: område vid villatomter på södra sidan viken (S4), observera de täta bestånden med axslina som ligger vid ytan. Nedan vänster: typisk grund vik med vassbälte längst in mot land och näckrosbälte utanför (S3). Nedan höger: skärbassängen längst in i viken i nordväst, observera skillnaden i vattnets grumlighet (S11).

Siktdjupet vid fältbesöket var 260 centimeter, vilket är i linje med de data som samlats i miljöövervakningen. Siktdjupet har kontinuerligt ökat sedan 1990-talet i och med minskad näringsbelastning. Under 2024 genomfördes en så kallad aluminiumfällning av sjön för att binda fosfor i sedimenten, vilket ytterligare ökat siktdjupet.

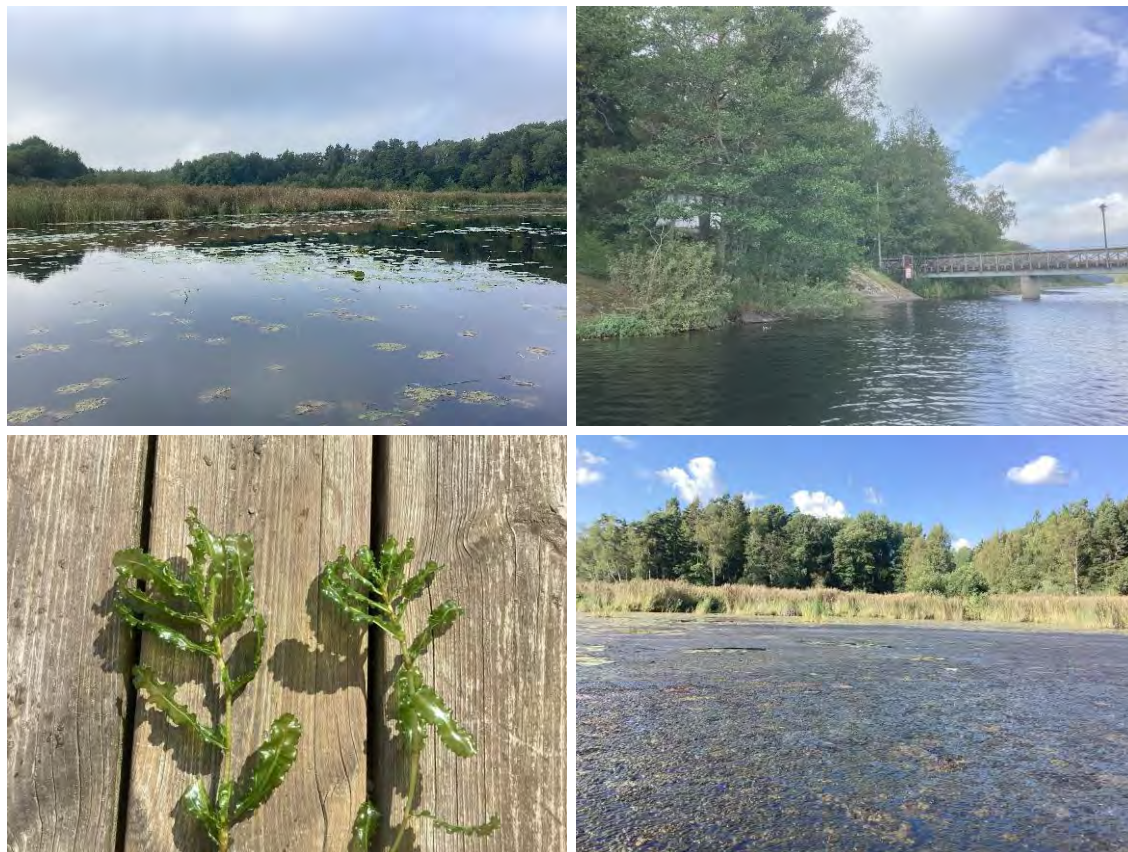
Figur 40. Bilder från Farstanäset. Ovan vänster: västra delen mot Fagersjöviken (F1). Ovan höger: område vid Farstanäsbros (F2). Nedan vänster: krusnate. Nedan höger: mellansjöviken (F4) vattenytan är täckt av alger.

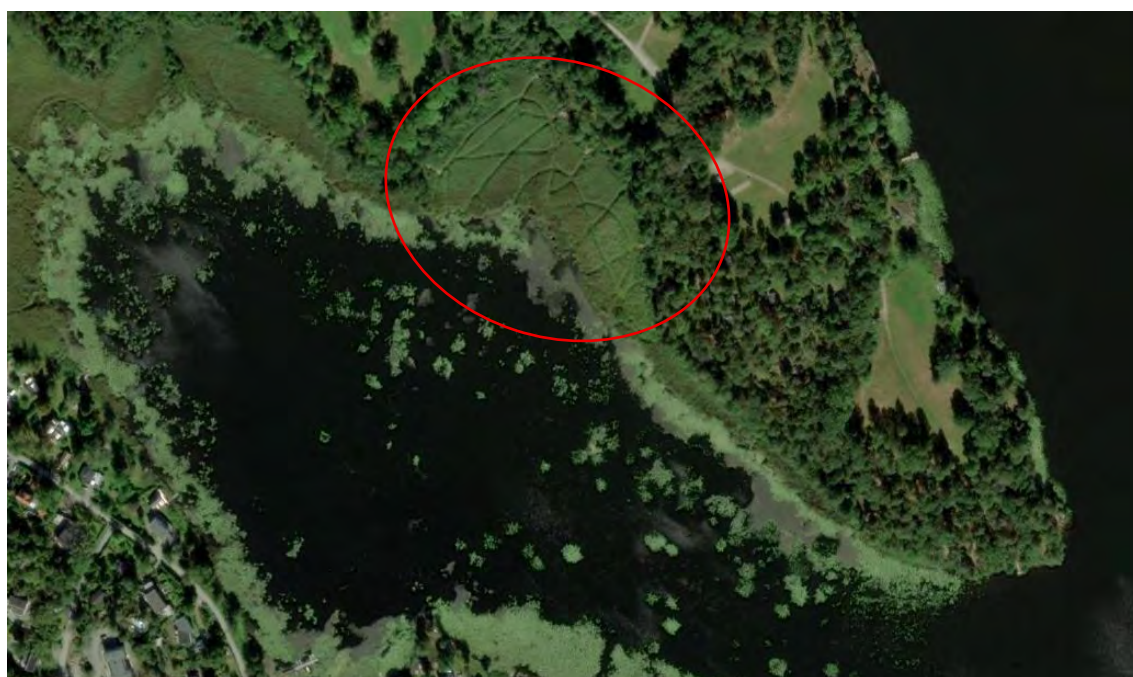
Figur 42. Tidigare zoonering som utförts i Mellansjöviken i Magelungen. Röjning av vass kan ses inom den röda markeringen där gångar skapats genom vassen.

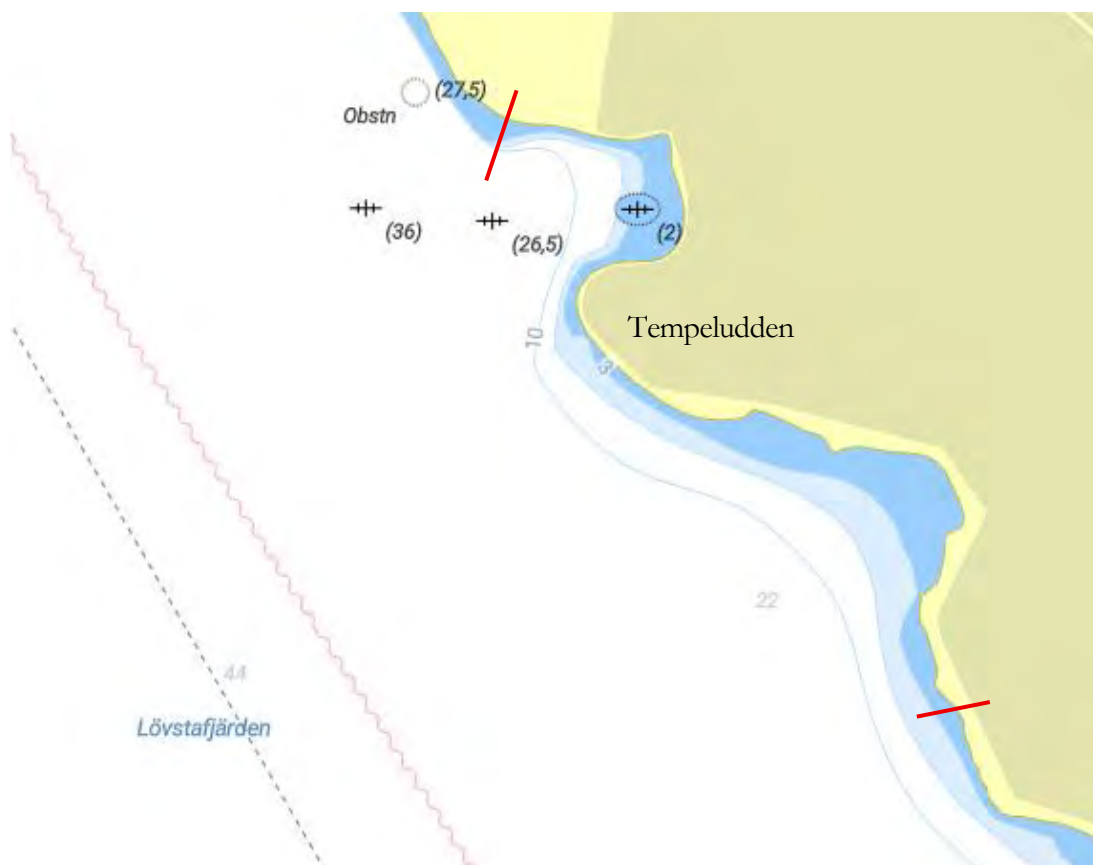
Figur 43. Djupkarta för området vid Riddersvik. Röda linjer visar inventeringsområdets ungefärliga gränser.

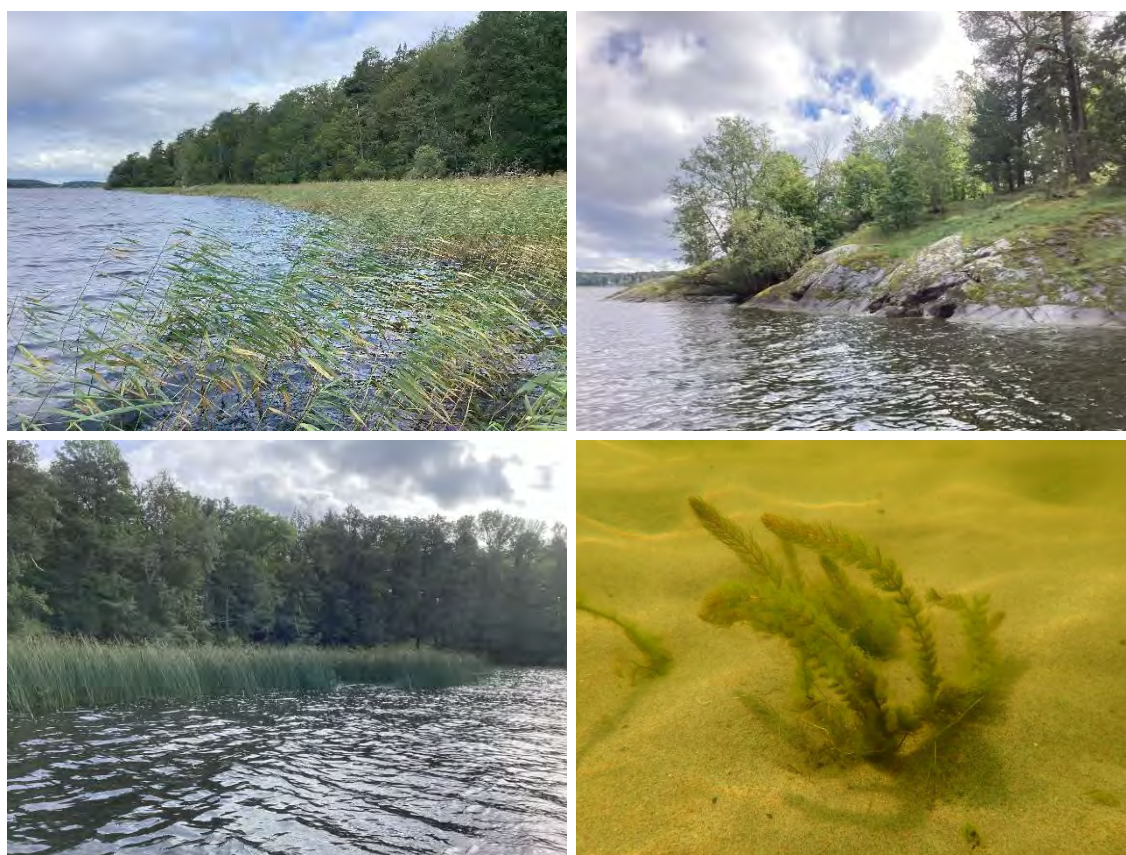
Figur 45. Bilder från Riddersvik. Ovan vänster: den södra grunda viken med gles vassbälte (R3 samt R4 syns på bilden). Ovan höger: hållmarker vid Tempeludden (R4), i vattnet finns en grund smal platå med block och sten. Nedan vänster: norra viken (R5). Nedan höger: hårslinga på sandbotten i norra viken.

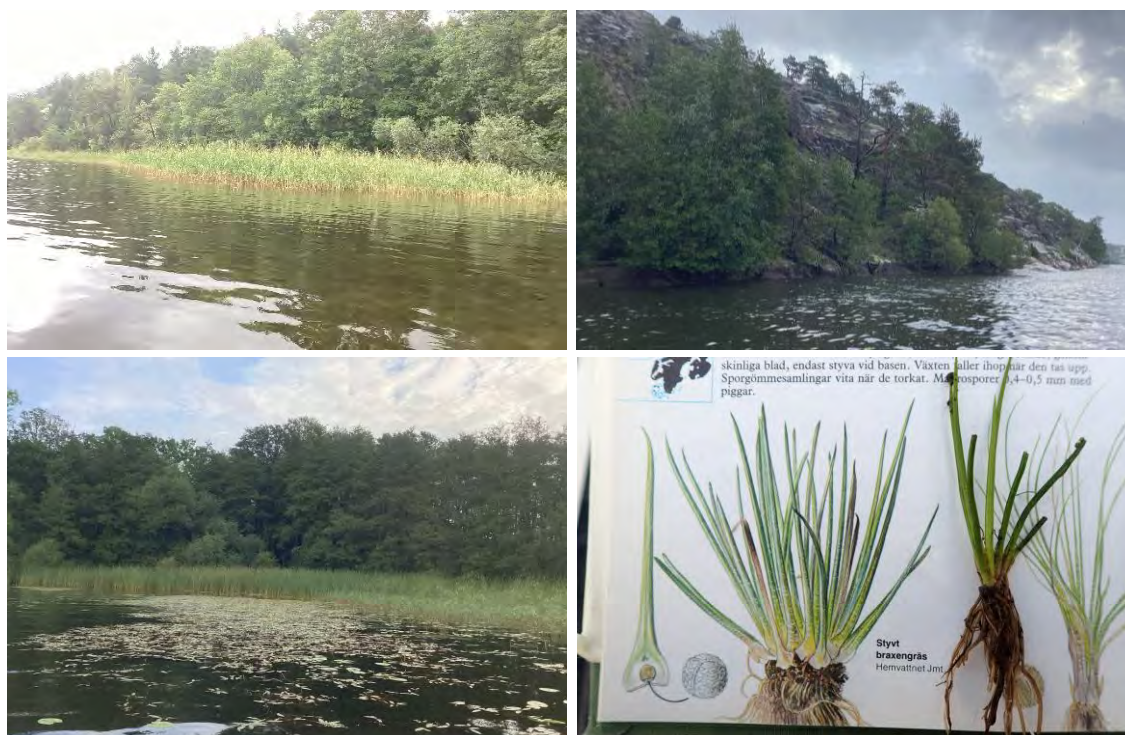
Figur 48. Bilder från Grimsta. Ovan vänster: ett av många mindre glesa vassbälten på sträckan (G2). Innanför dessa finns ofta grundområden med kortskottsvegetation. Ovan höger: branta hållmarker med djupa bottnar utanför (G5). Nedan vänster: grund vik längst i öster som står ut från övriga biotoper (G11). Nedan höger: styvt braxengräs, en av arterna med kortskottsvegetation som förekommer i området.

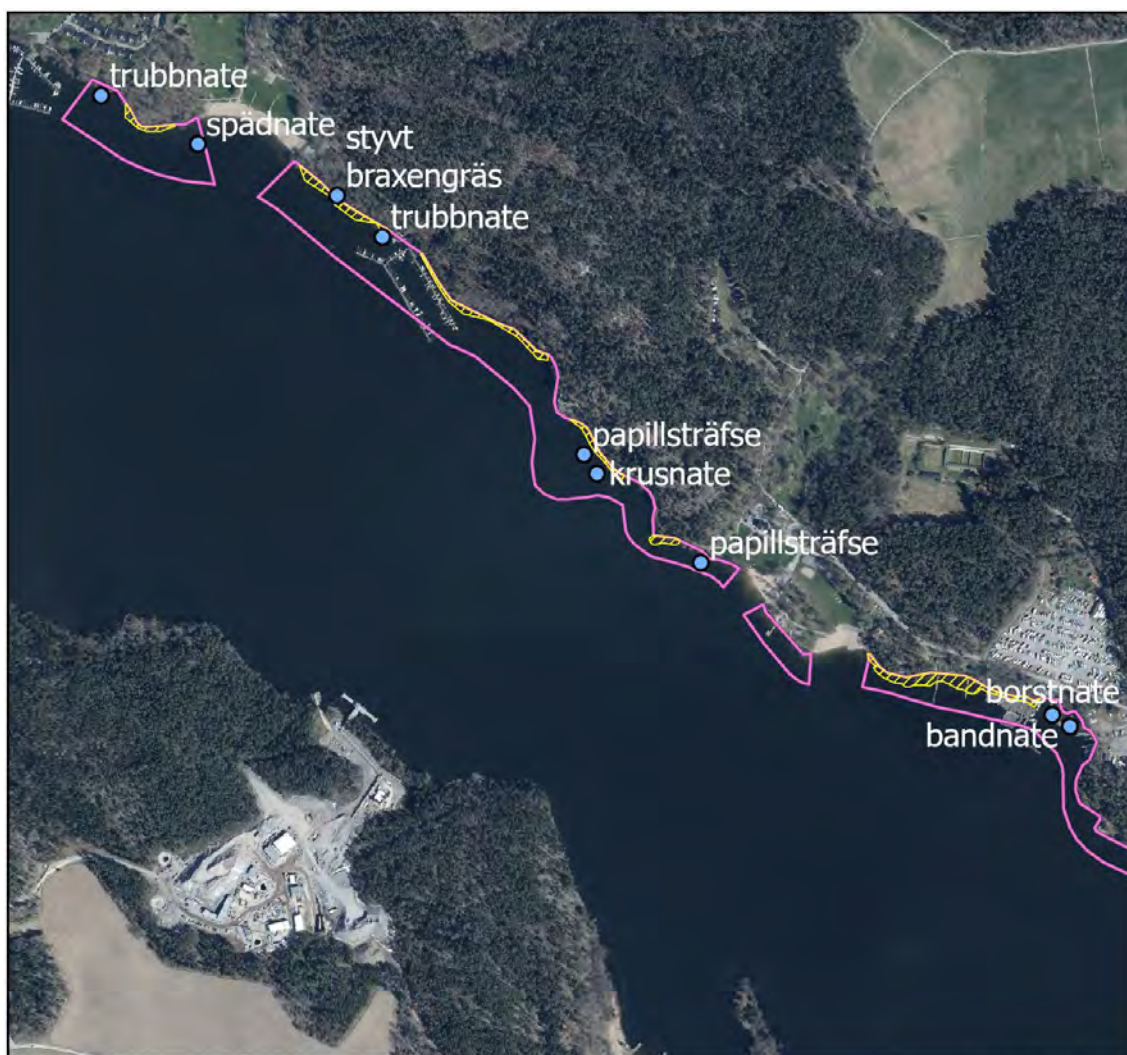
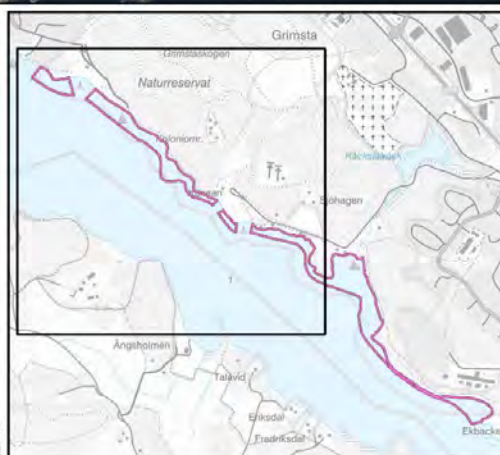
### Vassbälten och artfynd Grimsta, 2025

Figur 49. Avgränsade vassbälten och utvalda artfynd vid Grimsta (norra delen).

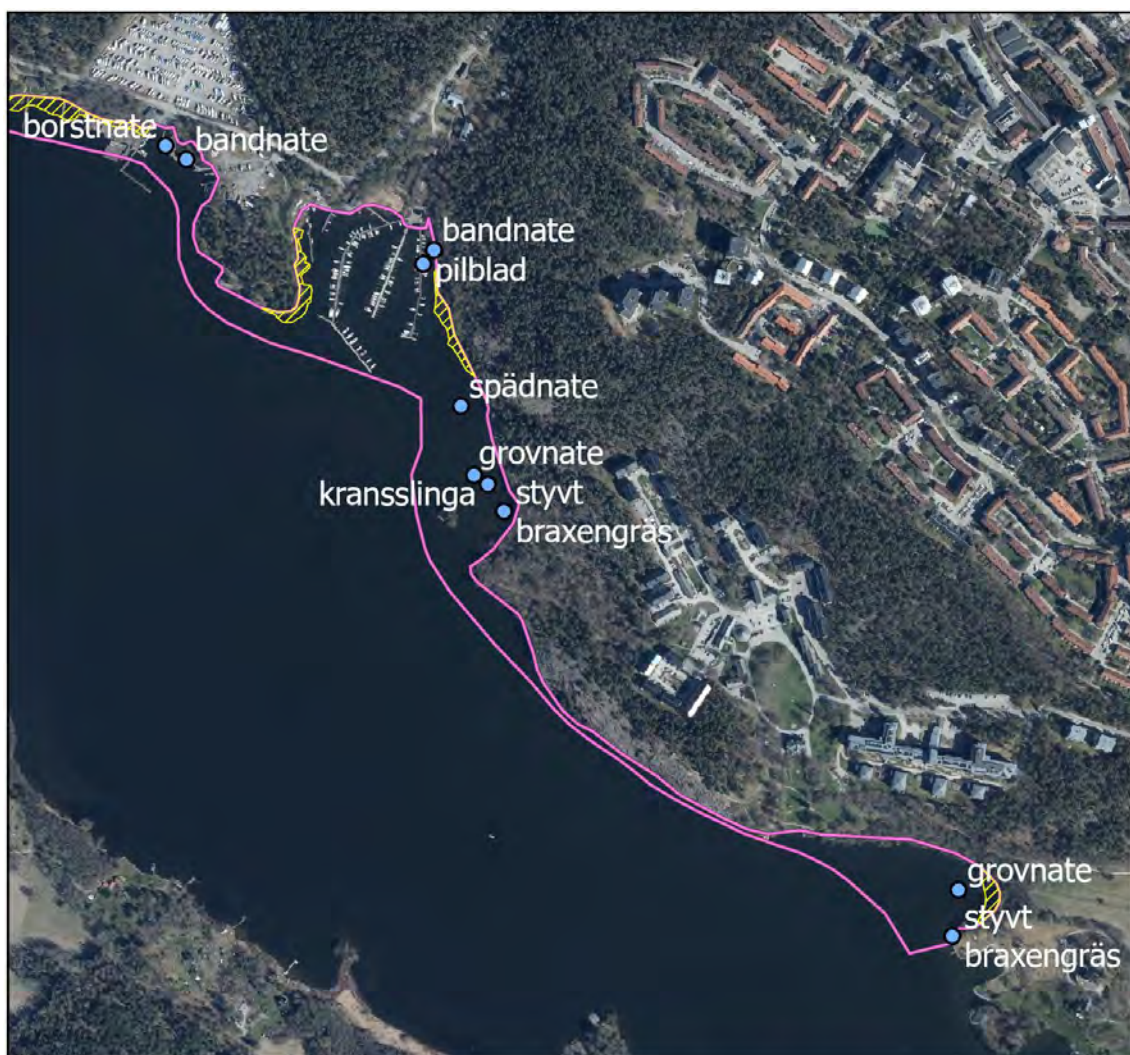
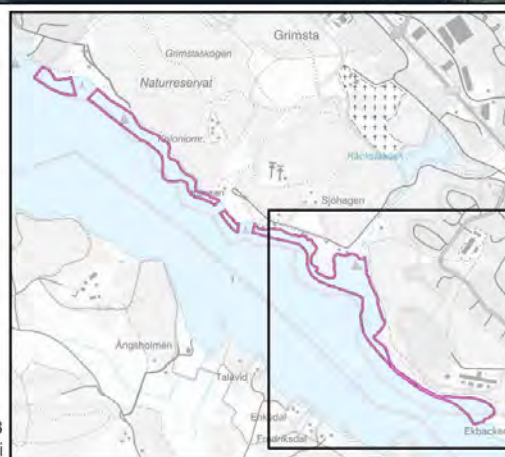
### Vassbälten och artfynd Grimsta, 2025

Figur 50. Avgränsade vassbälten och utvalda artfynd vid Grimsta (södra delen).

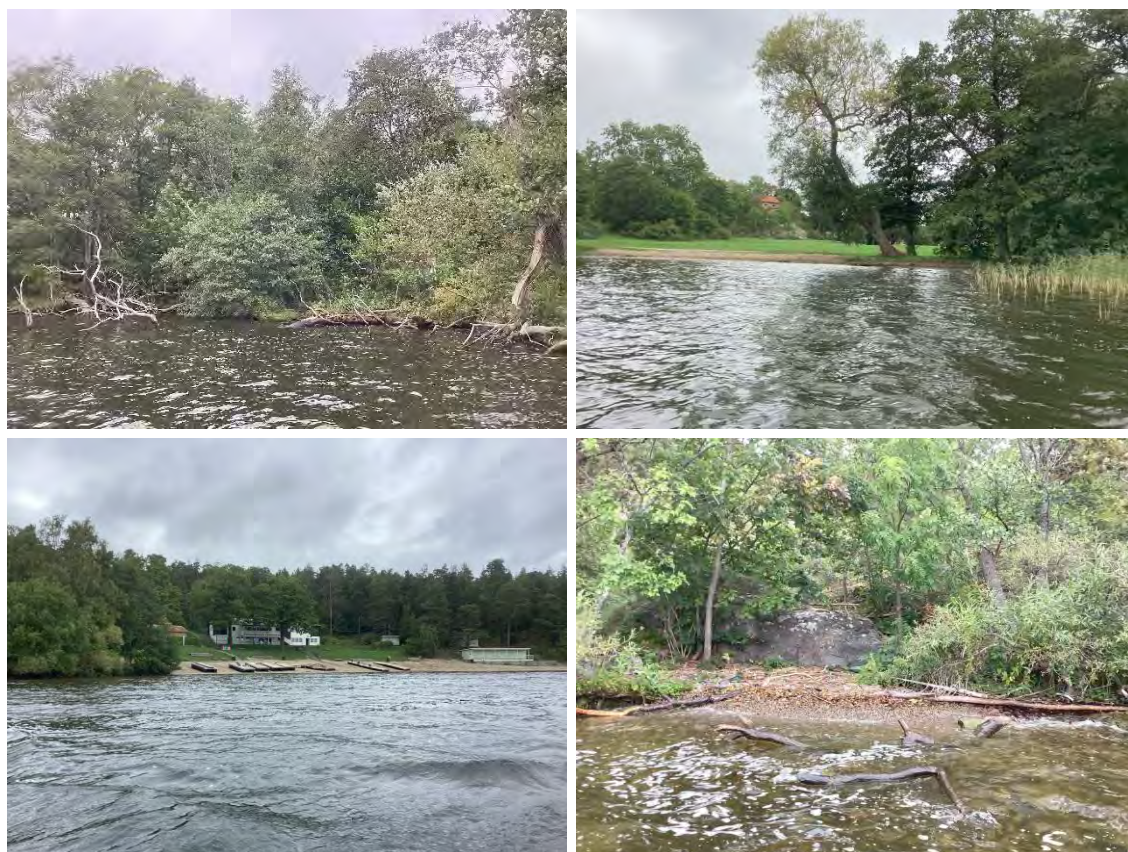
Figur 54. Bilder från Ålstensskogen. Ovan vänster: grunda bottnar med hög beskuggning och mycket död ved, en typisk strand för Ålstensskogen. Ovan höger: stranden vid Ålstensängen (Å4). Nedan vänster: Solviksbadet med sandstrand. Bryggorna har precis tagits upp för säsongen. Nedan höger: Grusbotten förekommer på flera platser längs sträckan.

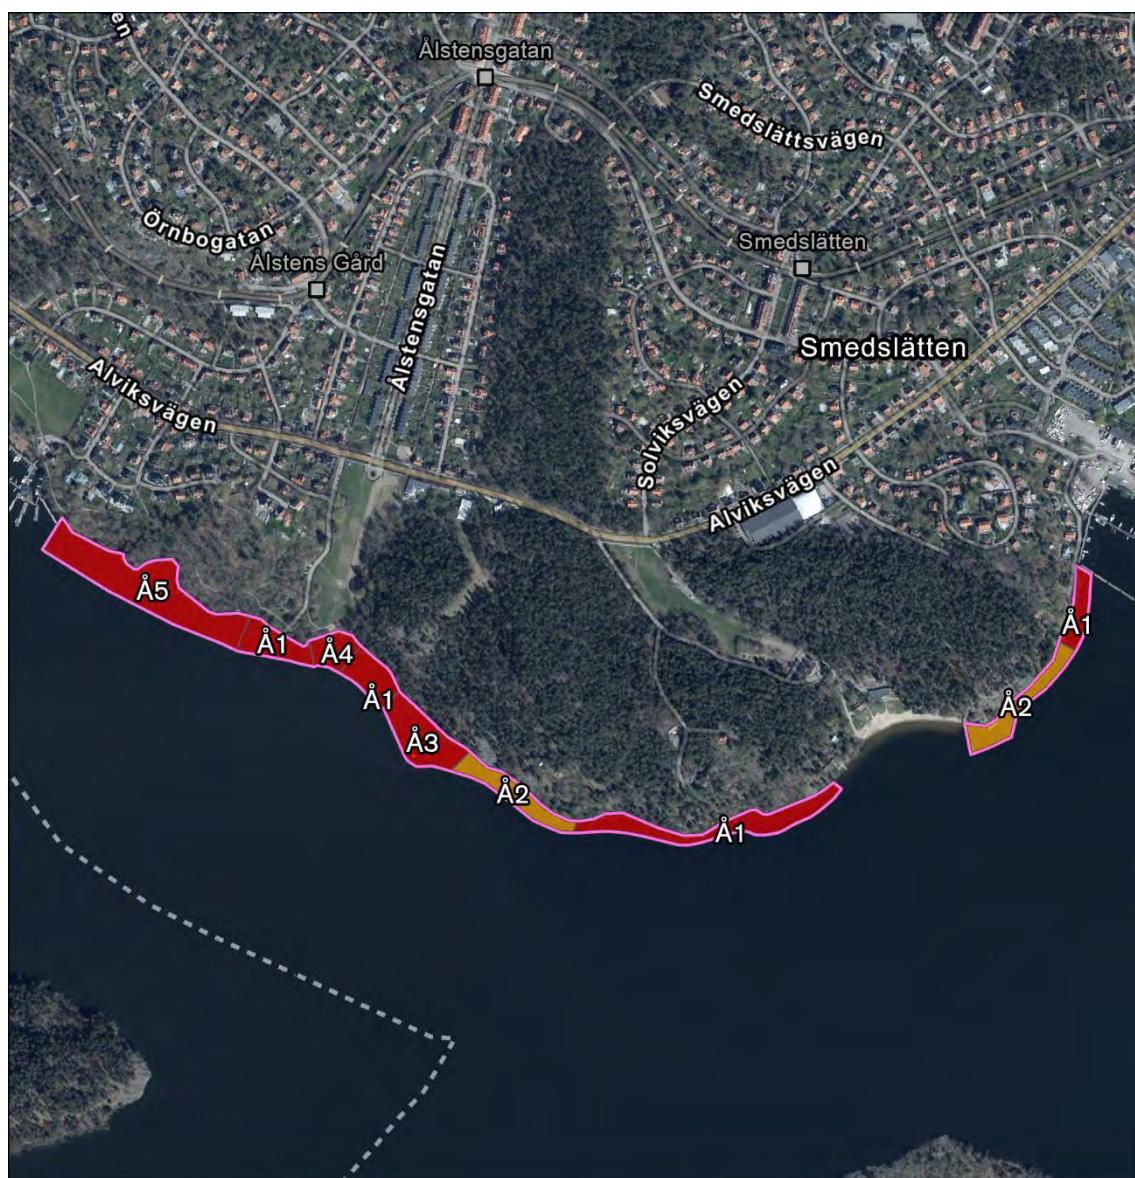
### Naturvärdesbiotoper Ålstenssskogen, 2025

Naturvärdesinventeringen har resulterat i fem avgränsade naturvärdesbiotoper för Ålstensskogens inventeringsområde (Figur 55 Tabell 7). I Bilaga 1 redovisas respektive naturvärdesbiotop i detalj och med representativa bilder. Fyra naturvärdesbiotoper med högt naturvärde och en naturvärdesbiotop med påtagligt naturvärde har urskilts (Figur 55, Tabell 7). Naturvärdesbiotoper med högsta naturvärde och visst naturvärde har inte påträffats.

Figur 55. Naturvärdesbiotoper vid Ålstenssskogen. Stora delar av området har klassats till höga naturvärden. Detaljerad beskrivning av alla naturvärdesbiotoper finns i Bilaga 1.

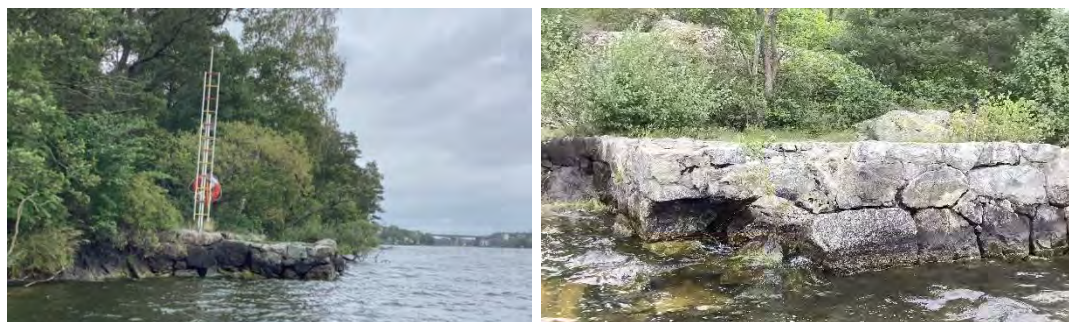
Figur 56. Äldre kaj/brygga med stenkista i dåligt skick som skapar konnektivetsproblem längst strandlinjen.

Det finns äldre bryggor/kajer med stenkistor som är i dåligt skick. Dessa bör ses över och tas med fördel bort för att öka konnektiviteten samt säkerheten i området (se Figur 56).

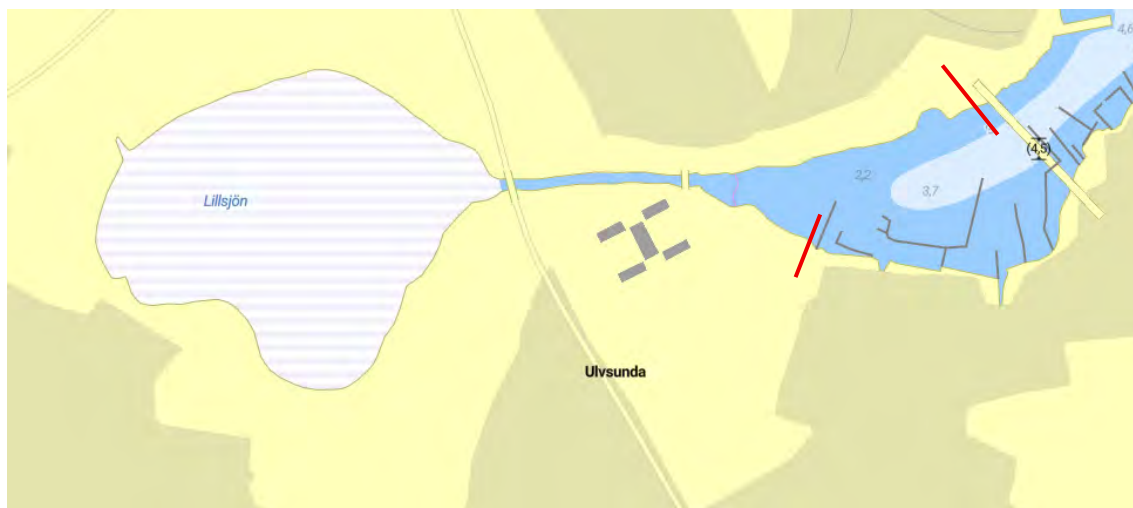
Maxdjupet i området är cirka tre meter, både i mitten av Lillsjön och ute i Ulvsundasjön (se djupkarta i Figur 57). Inventering har skett ned till maxdjup. Bottensubstratet utgörs i Lillsjön främst av mjukbottenar med silt överlagrat med detritus. Ute i Ulvsundasjön finns en del sten kring stränderna och en del grus, som övergår i mjukbotten utanför. I norr vid vassbältena finns mjukbotten även in mot land.

Figur 57. Djupkarta för området vid Lillsjön. Röda linjer visar inventeringsområdets ungefärliga gränser. I Lillsjön är maxdjupet cirka

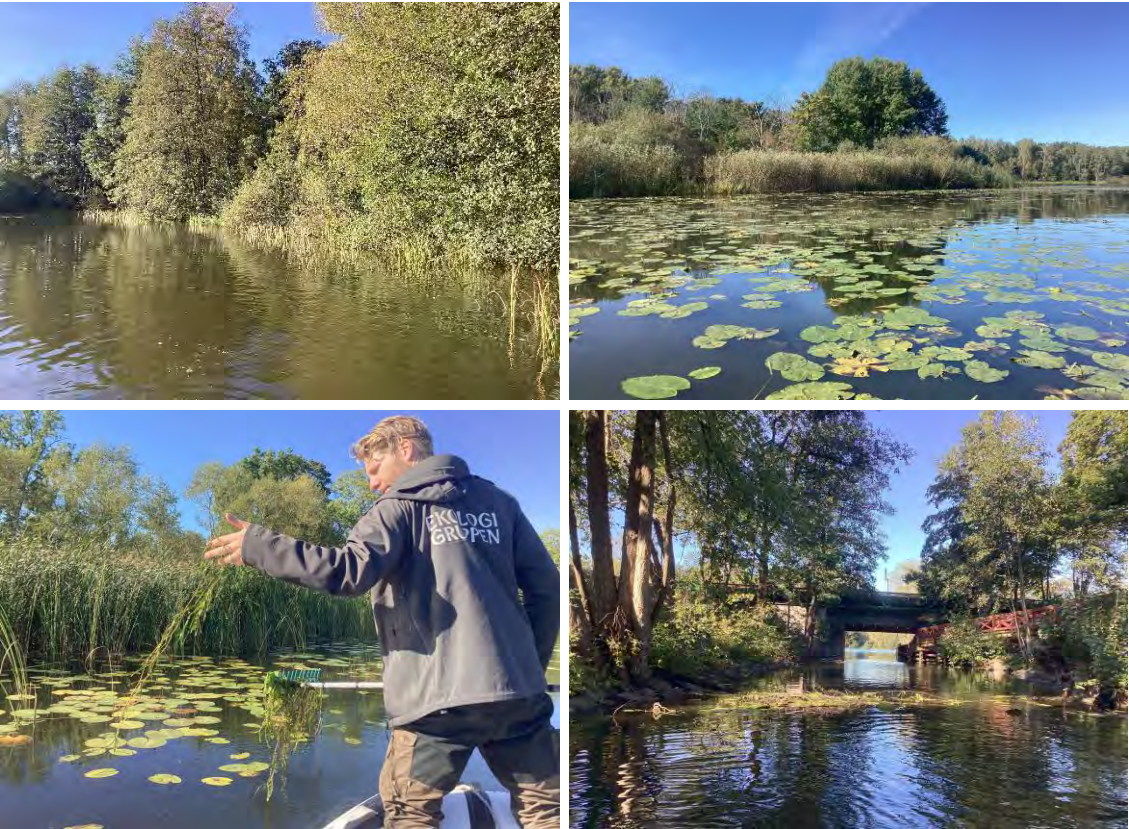
Figur 59. Bilder från Lillsjön. Övan vänster: typisk miljö vid stranden i Lillsjön, med sly och smala områden med övervattensvegetation. Övan höger: område i Lillsjön med riklig flytbladsvegetation. Nedan vänster: provtagning i södra delen av Ulvsundasjön (L5), där bandnate noterades vid kaveldunsbältet. Nedan höger: kanalen mellan Lillsjön och Ulvsundasjön (L2).

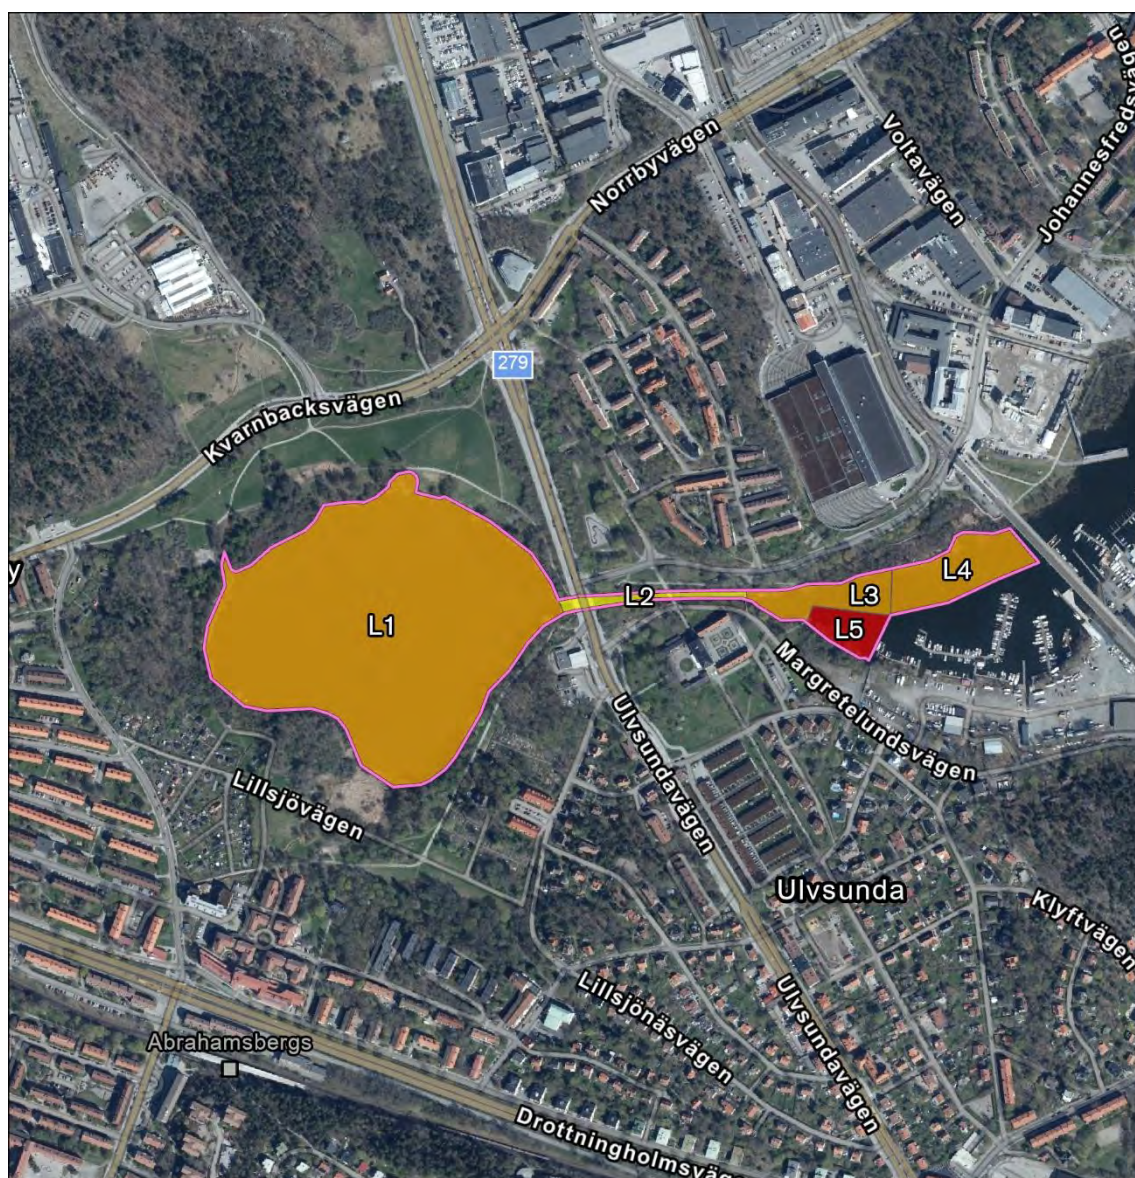
### Naturvärdesbiotoper Lillsjön, 2025

Naturvärdesinventeringen har resulterat i fem avgränsade naturvärdesbiotoper för Lillsjöns inventeringsområde (Figur 60, Tabell 8). I Bilaga 1 redovisas respektive naturvärdesbiotop i detalj och med representativa bilder. En naturvärdesbiotop med högt naturvärde, tre naturvärdesbiotoper med påtagligt naturvärde och en naturvärdesbiotop med visst naturvärde har urskilts (Figur 60, Tabell 8). Naturvärdesbiotoper med högsta naturvärde har inte påträffats.

Figur 60. Naturvärdesbiotoper vid Lillsjön. Högst naturvärden finns i södra delen av Ulvsundasjön där den rödlistade arten bandnate (NT) påträffades. Detaljerad beskrivning av alla naturvärdesbiotoper finns i Bilaga 1.

Lillsjöns höga näringshalter och algpåverkan har en tydlig negativ påverkan på artdiversitet och utbredning av makrofyter i Lillsjön. Det ringa siktdjupet på grund av höga näringshalter och alger gör att det knappt finns någon växtlighet alls under vattenytan. Den viktigaste åtgärden för Lillsjöns förvaltning är att minska påverkan från övergödning och miljöfarliga ämnen, vilket skulle gynna biologisk mångfald och rekreation. Om åtgärder mot övergödning lyckas har Lillsjöns skyddade och grunda vattenmiljöer potential att vara exemplariska lekmiljöer för varmvattenarter av fisk, som abborre, gädda och mört.

För att motverka övergödningen krävs åtgärder både i vattnet, för att minska eventuell internbelastning, och på land, för att begränsa extern näringstillförsel. Dagvattenreningar kan iordningställas längst vattnets väg mot Lillsjön för att minska belastningen. En våtmark vid Lillsjön (Miljöbarometern 2021b) tillsammans med oledning av dagvatten kan öka sjöns vattenomsättning och förbättra vattenkvaliteten. Troligtvis finns höga historiska utsläpp lagrade i Lillsjöns bottensediment som påverkar nuvarande näringshalter. Olika lösningar finns för att minska internbelastningen av näringsämnen, till exempel lågflödesmuddring av bottensediment, syresätta vattnet med en fontän eller syresättningspump (så kallad haloklin ventilation) och/eller permanent fastläggning/fosforfällning (vilket kan vara svårt med tanke på det ringa djupet).

Muddring innebär att syretärande och fosforrikt material tas bort från det översta bottenlagret som leder till att den interna fosforbelastningen minskar. För att undvika ytterligare grumling, som ofta är fallet vid konventionell muddring, kan lågflödesmuddring med fördel användas.

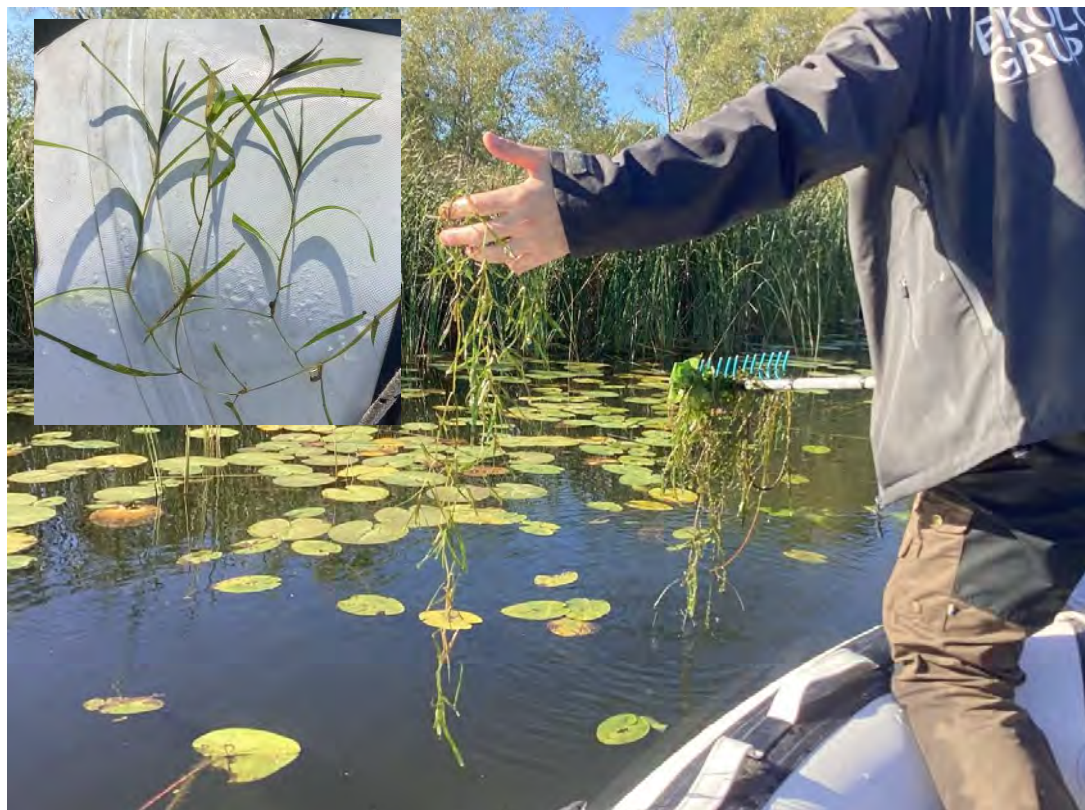
Figur 61. Bandnate vid Lillsjön/Ulvsundasjöns inventeringsområde, biotop L5.

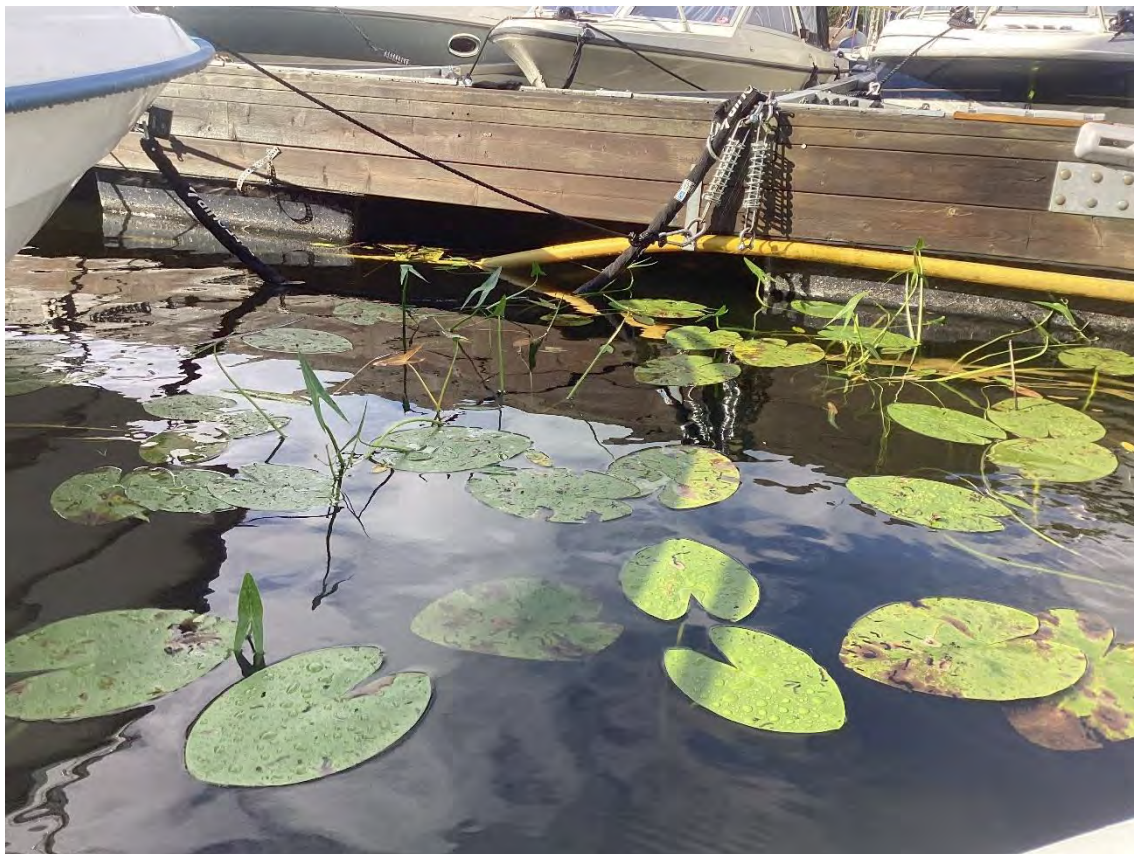
Figur 62. Pilblad vid Kvarnvikens båtsällskap, biotop G8.

**Pilblad** (*Sagittaria sagittifolia*) (NT) är knuten till grunda, lugnflytande eller stillastående vatten som sjöar eller flacka delar av vattendrag. Arten har minskat under senare år. Enligt Artdatabanken är det ”inte fastlagt vad som har orsakat tillbakagången hos pilblad. Troliga orsaker är minskad hävd av stränder och minskade naturliga vattenståndsfluktuationer. Avsaknad av dessa störningar leder till att mer högvuxna gräs som vass (*Phragmites australis*) och jättegröe (*Glyceria maxima*) tar över. Sänkning eller utdikning av grunda sjöar har sannolikt också bidragit till artens tillbakagång”. Arten har observerats i Grimsta och Ålstensskogens inventeringsområde i biotoperna G8 och Å4 (Figur 62).
