# NATURVÄRDE SINVENTERING AV VATTENMILJÖER I STOCKHOLMS STAD 2025

Naturvärdesinventering (NVI) enligt SIS 199000:2023 i områdena Sköndal, Farstanäset, Riddersvik, Grimsta, Ålstensskogen och Lillsjön

18 december 2025  
Slutversion

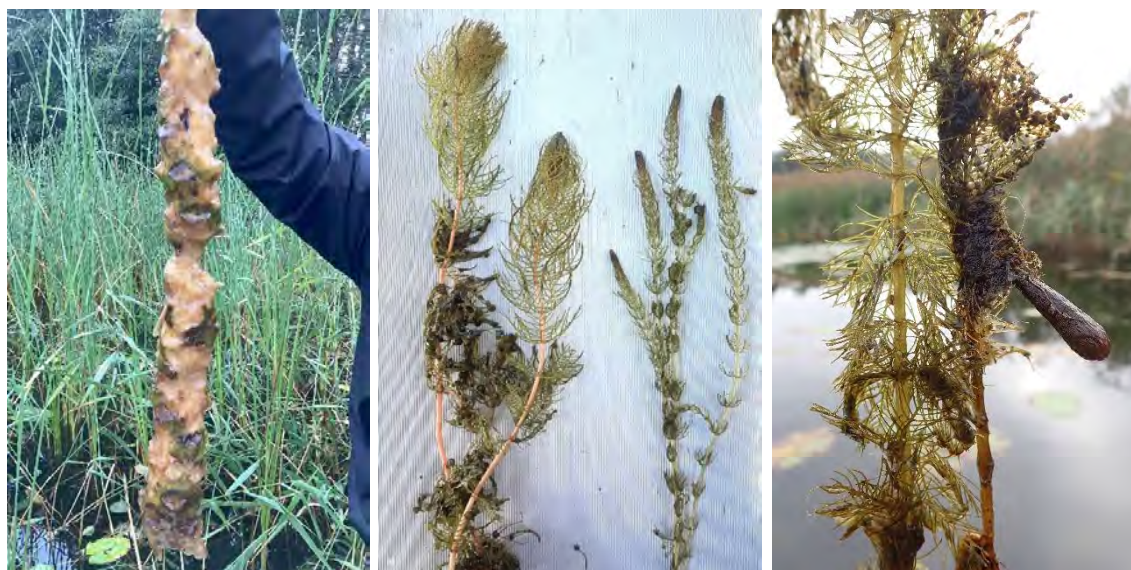
Figur 63. Till vänster: Näckrosrötter med gnagspår från bäver (G11). Mitten: Två arter av slingor, kransslinga (vänster) och hårslinga (höger). Till höger: Kransslinga med klubblika övervintringsskott (turioner).

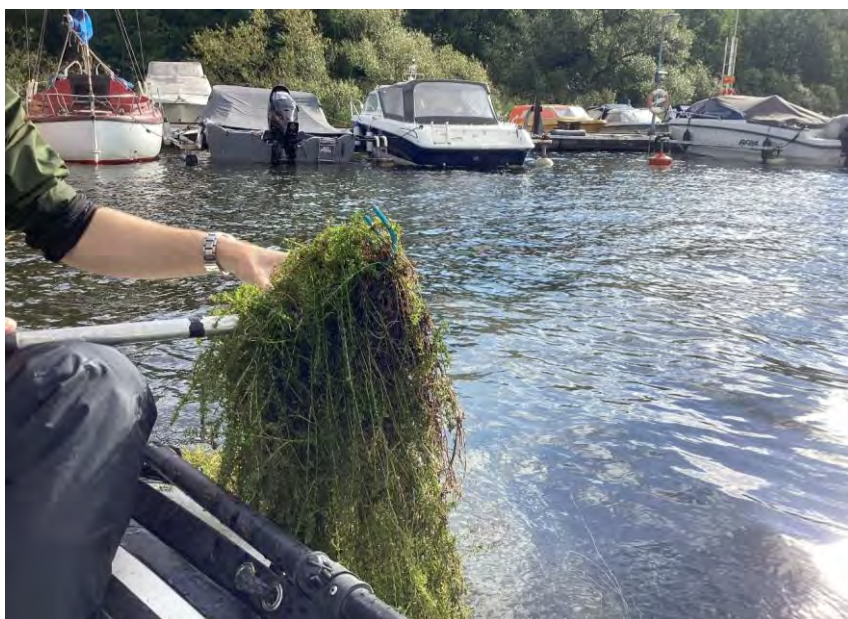
**Small vattenpest** (*Elodea nuttallii*) (SE - 4A,4D) har visat sig snabbt kunna växa och täcka stora ytor av enartbestånd i näringsrikt sötvatten, och därigenom konkurrera ut inhemska arter (Figur 64). På många håll har arten ersatt tidigare introducerad vattenpest. Arten hamnar i högsta kategorin när det gäller förmågan att etablera långsiktigt livskraftiga bestånd (A-kriteriet) och i högsta kategorin när det gäller påverkan på hotade arter eller nyckelarter (D-kriteriet). Smal vattenpest är väldigt invasiv och hamnade på en delad elfte plats av alla 721 bofasta svenska växtarter som har introducerats efter år 1700 (Tyler m.fl. 2015). Smal vattenpest finns på EU:s förteckning över invasiva främmande arter och omfattas därmed av förbud och regler. Smal vattenpest finns i alla inventeringsområden.

Figur 64. Vid en bottenkrattning är det vanligt att man får upp mängder av den invasiva arten smal vattenpest. Bilden är tagen vid naturvärdesbiotopen G8 vid Grimstas inventeringsområde. Smal vattenpest finns i alla inventeringsområden.

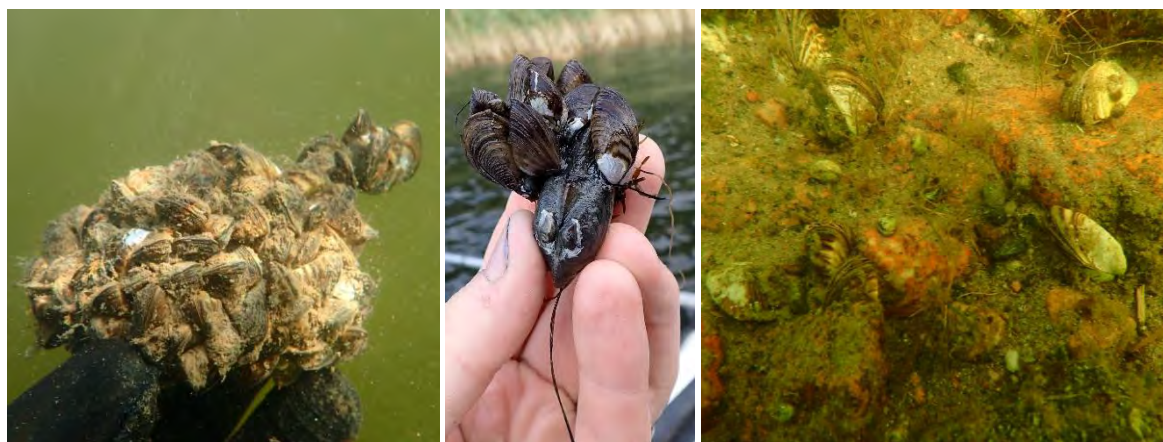
**Vandarmussla** (*Dreissena polymorpha*) (SE – 4AB,3D) bedöms globalt som en av de värsta invasiva främmande arterna. Arten har under 1900-talet spritts över världen från sitt ursprungliga utbredningsområde runt Svarta havet. Arten hamnar i högsta kategorin både när det gäller förmågan att etablera långsiktigt livskraftiga bestånd (A-kriteriet) och när det gäller att sprida sig (B-kriteriet) samt i näst högsta kategorin när det gäller påverkan på hotade arter eller nyckelarter (D-kriteriet). Vandarmusslan orsakar förändrad bottenstruktur och vattenkvalitet. Den kan bilda massförekomst och sätta igen vattenledningar och kylvattensystem. Vandarmusslan kan "kväva" andra musslor genom att fästa på dessa (Figur 65). Skalen är vassa och försämrar starkt möjligheter till bad där den finns. Vandarmussla finns på EU:s förteckning över invasiva främmande arter och omfattas därmed av förbud och regler.

Vandarmussla förekommer i alla inventeringsområden utom Farstanäset/Magelungen.

Figur 65. Vandarmussla är en invasiv art som förekommer utbrett inom alla inventeringsområden utom Magelungen. Den växer på hårda substrat som sten men även på stormusslor som på bilden i mitten, vilket kan leda till att stormusslan kvävs.

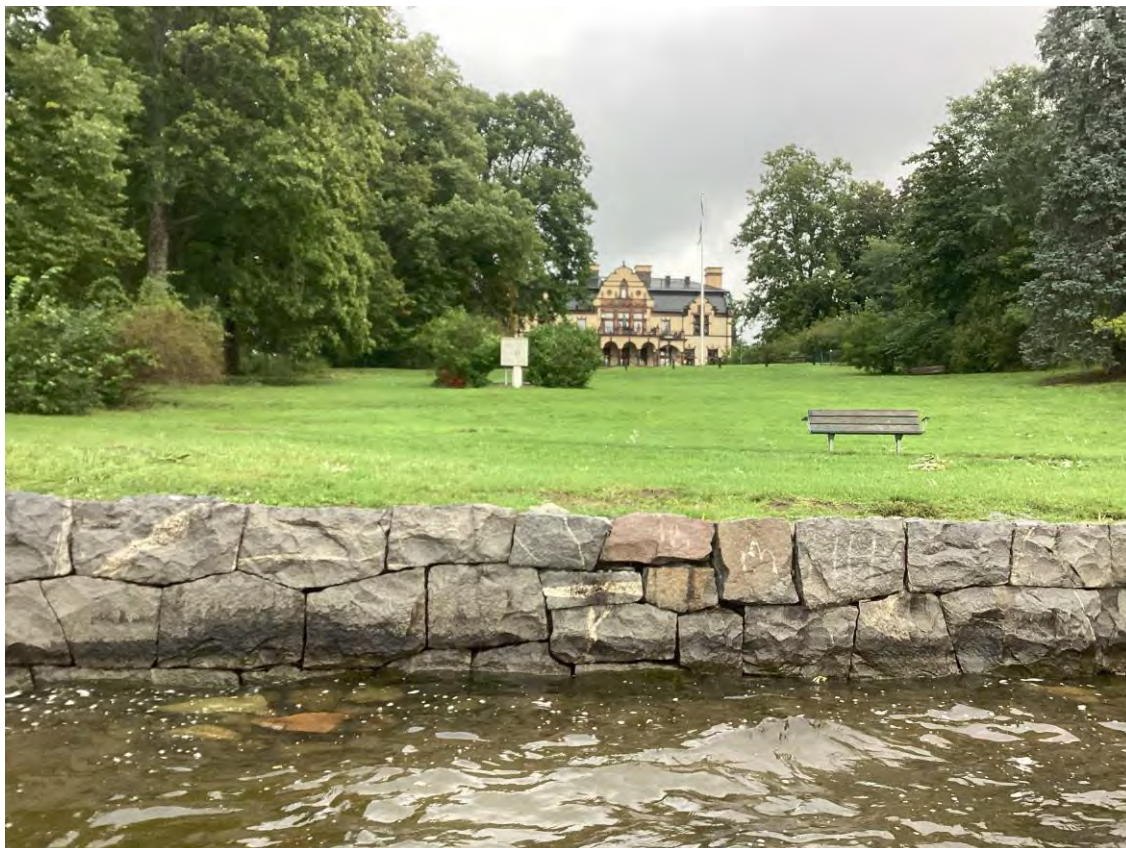
Figur 66. Exempel på en strandlinje med bristande konnektivitet mellan närområdet och vattnet. Vid Ljunglöfska slottet.

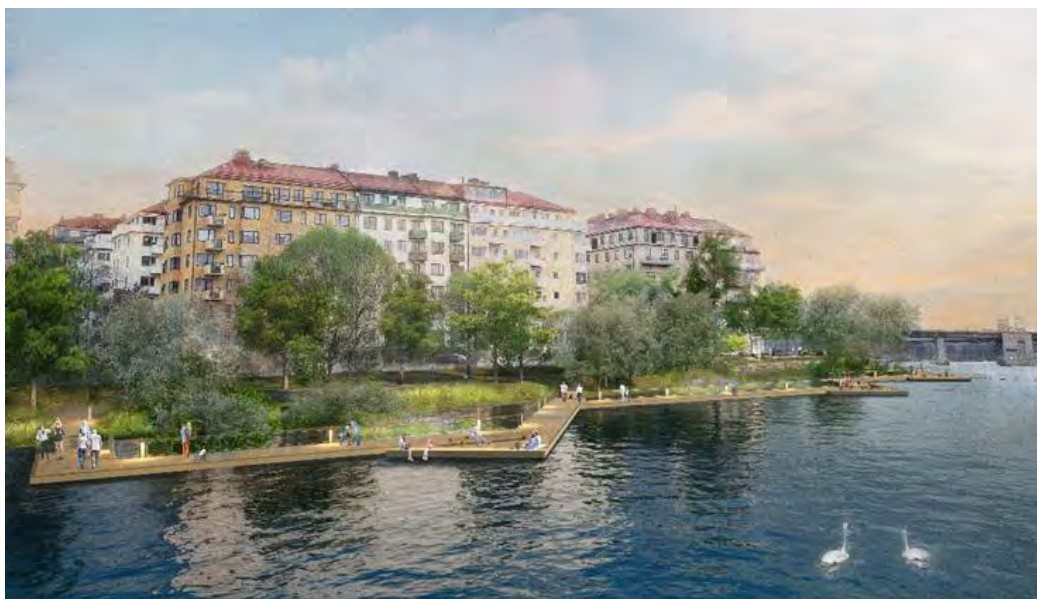
Figur 68. Exempel på gestaltning av belysning med nedåtriktat ljus anpassat för att minska påverkan på ljusskygga organismerna. Illustrationen är från Södermalms stadsdelsförvaltning och projekt med bryggor vid Bergsunds strand i Riddarfjärden.

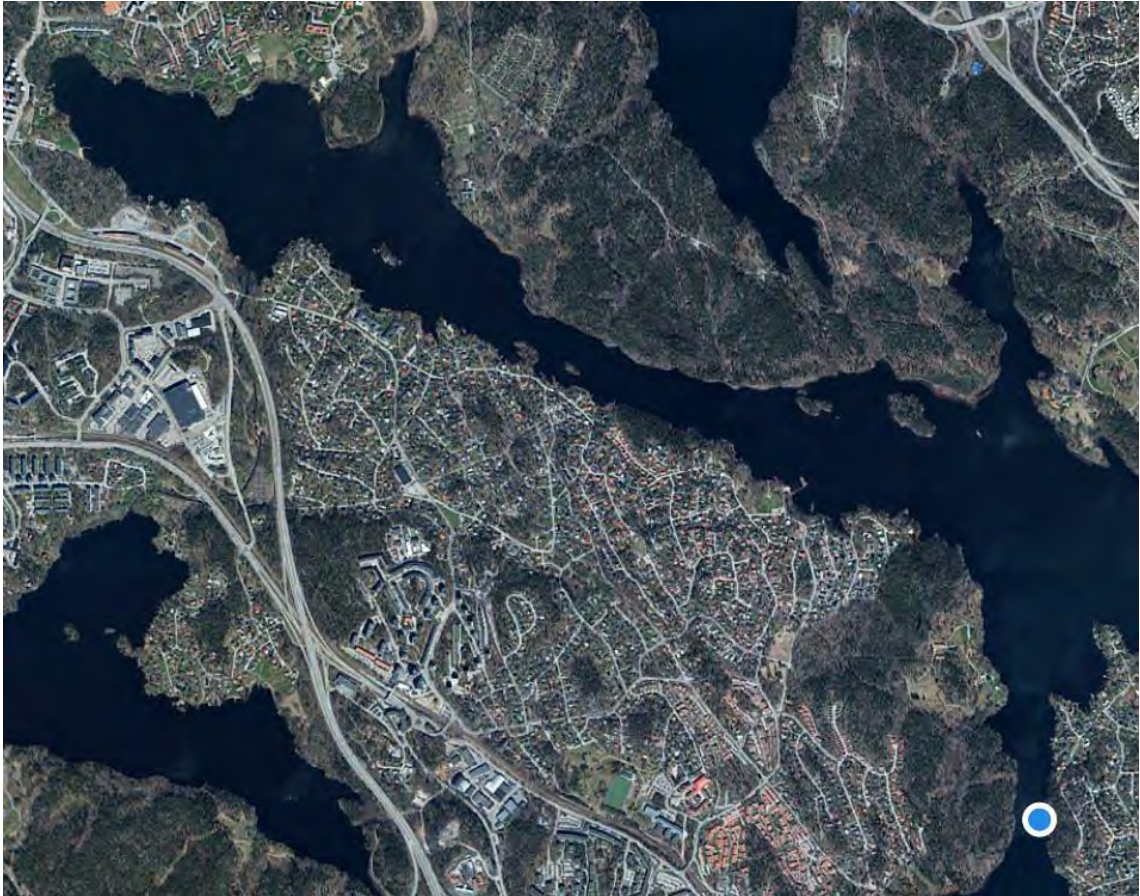
Figur 3. Karta över mätpunkt för vattenstånd i Drevviken (Sköndal).

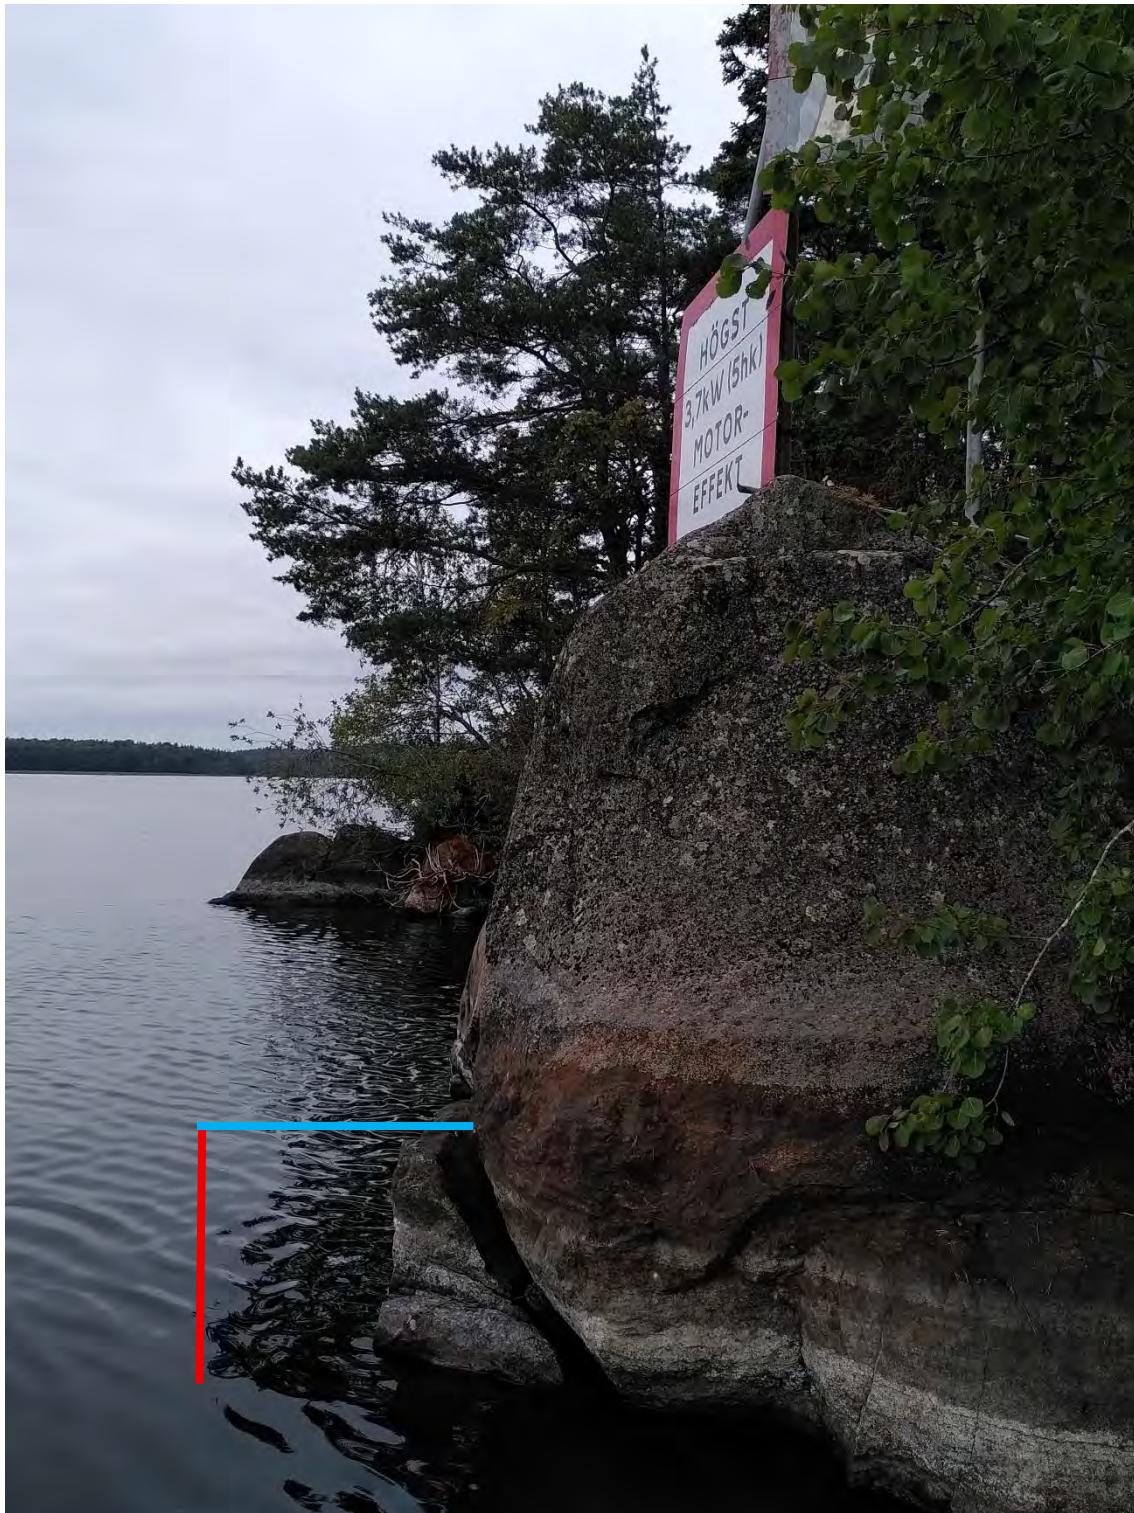
Figur 4. Plats för mätning av vattenstånd i Drevviken. En utskjutande stenhäll nedanför Oxelvägen. Röd linje visar var vattenståndet mättes.

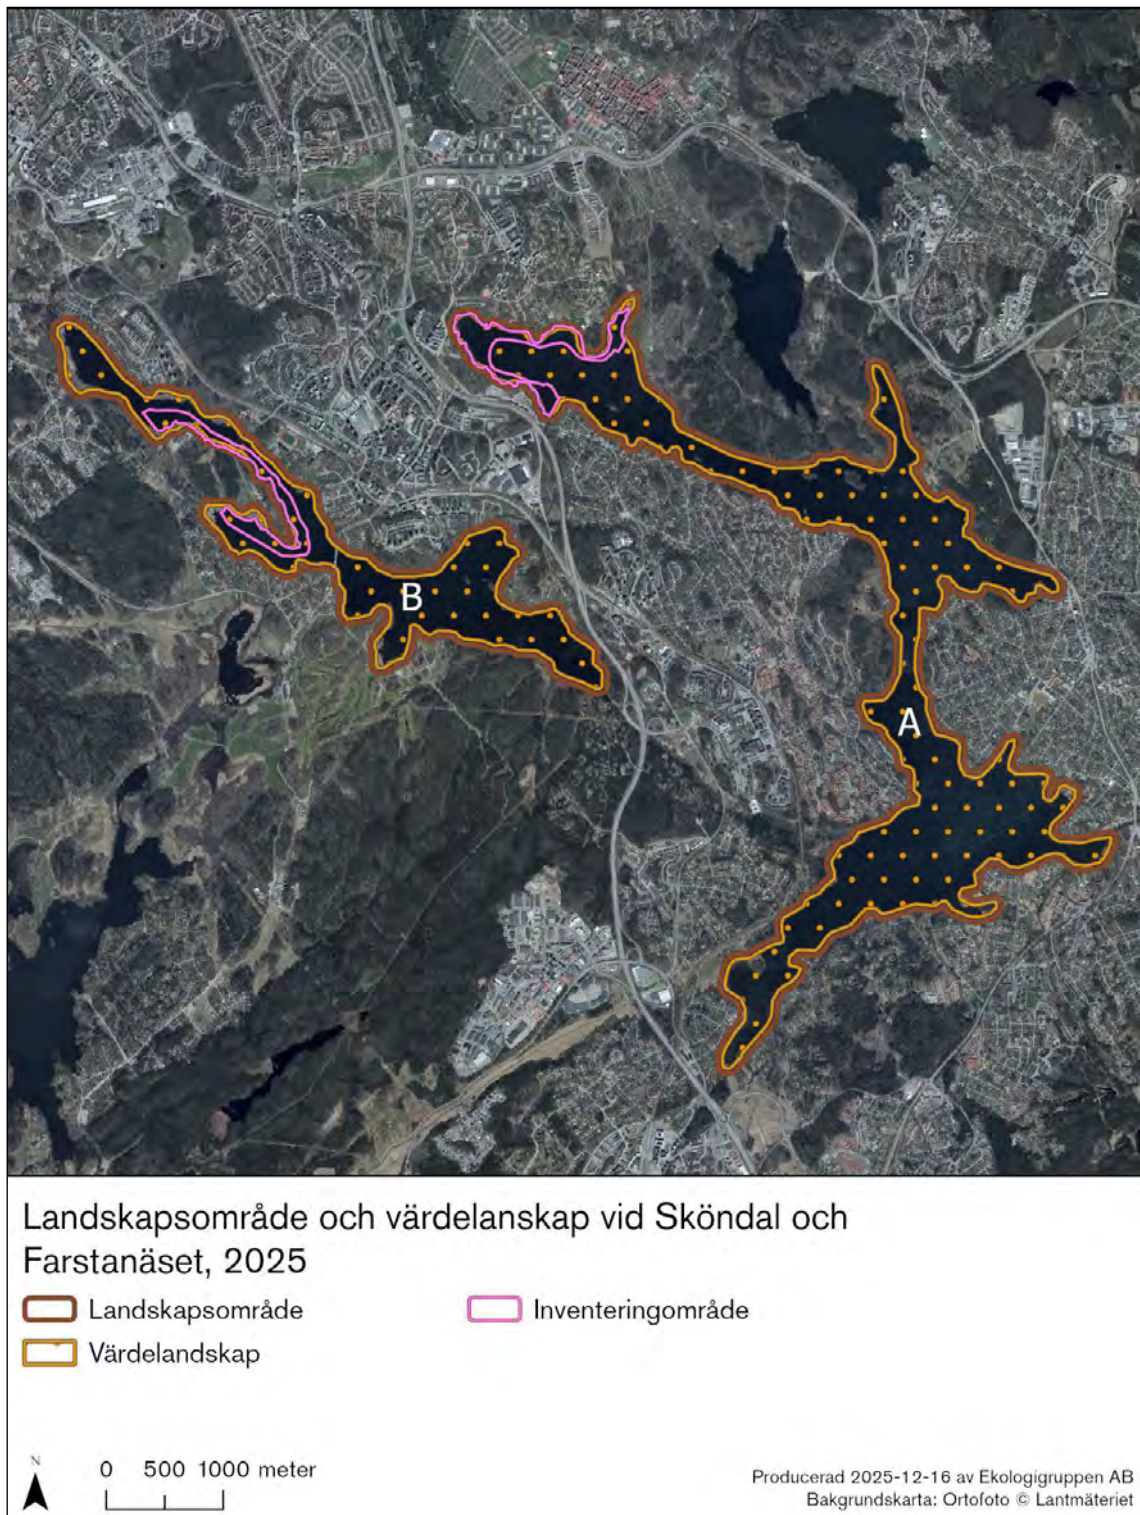
Figur 1. Landskapsområde och värdelandskap vid Sköndal och Farstanäset. Sjöarna Drevviken (A) och Magelungen (B) utgör både landskapsområde och värdelandskap.

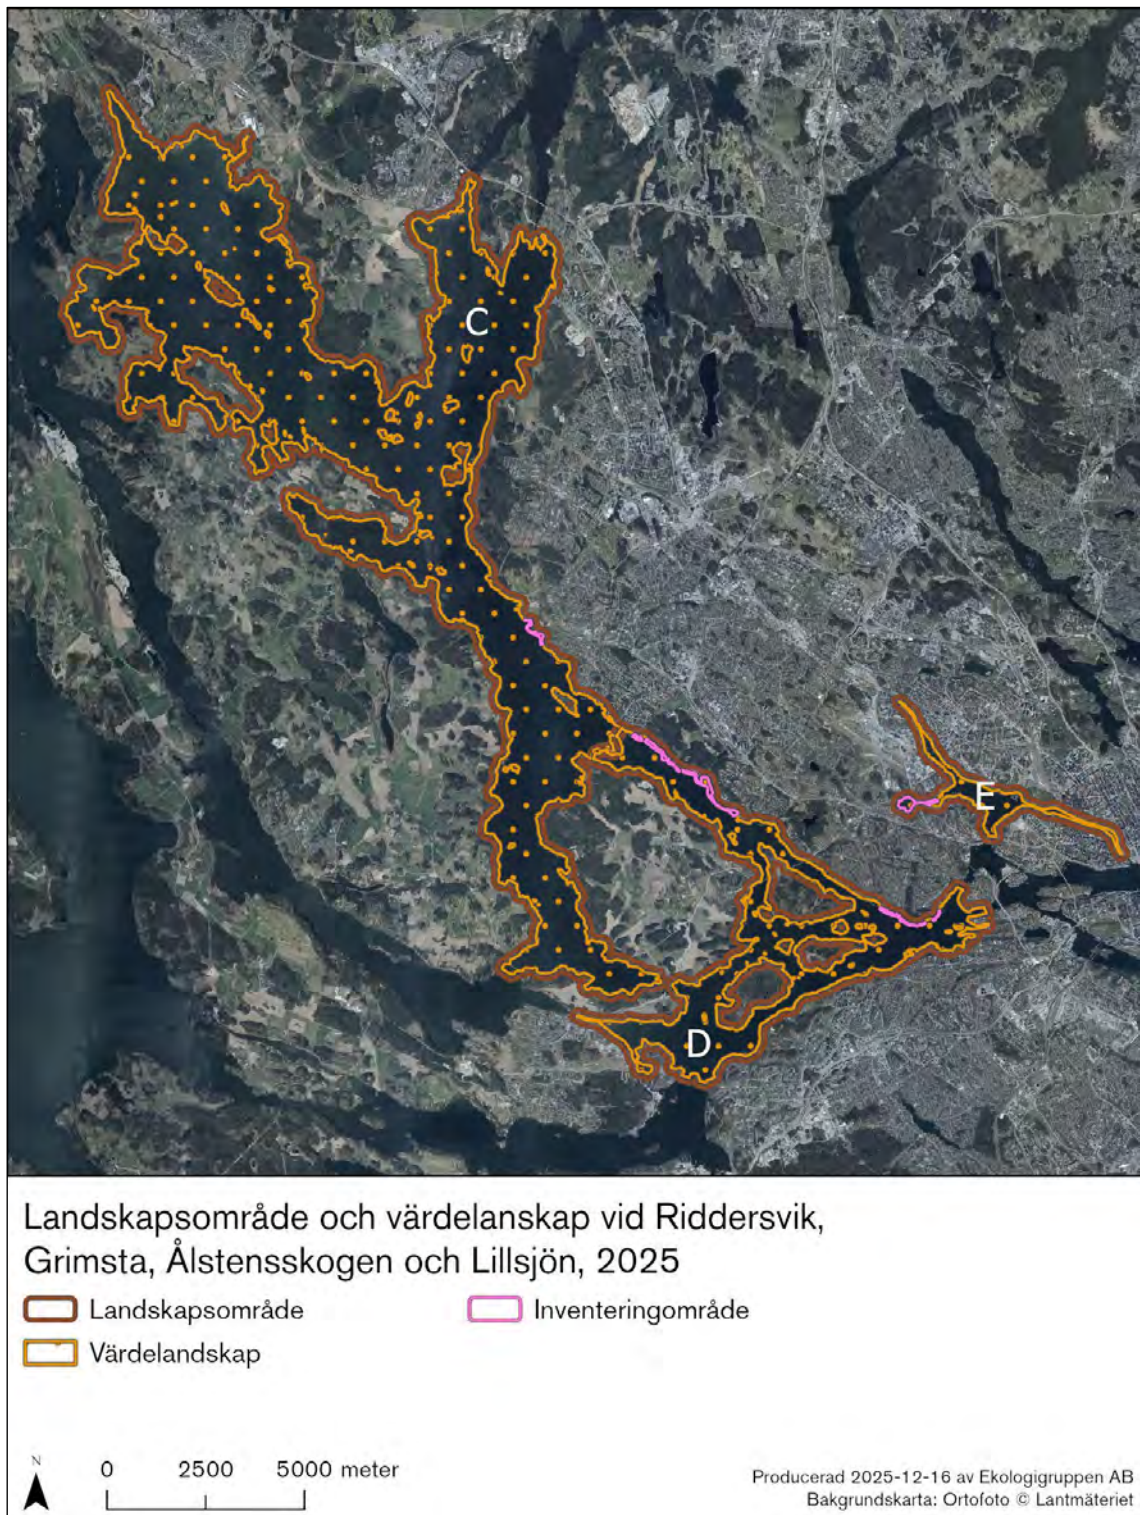
Figur 2. Landskapsområde och värdelandskap vid Riddersvik, Grimsta, Ålstensskogen och Lillsjön. Vattenförekomsterna Görväl (C), Fiskarfjärden (D) och Ulvsundasjön (E) utgör både landskapsområde och värdelandskap.

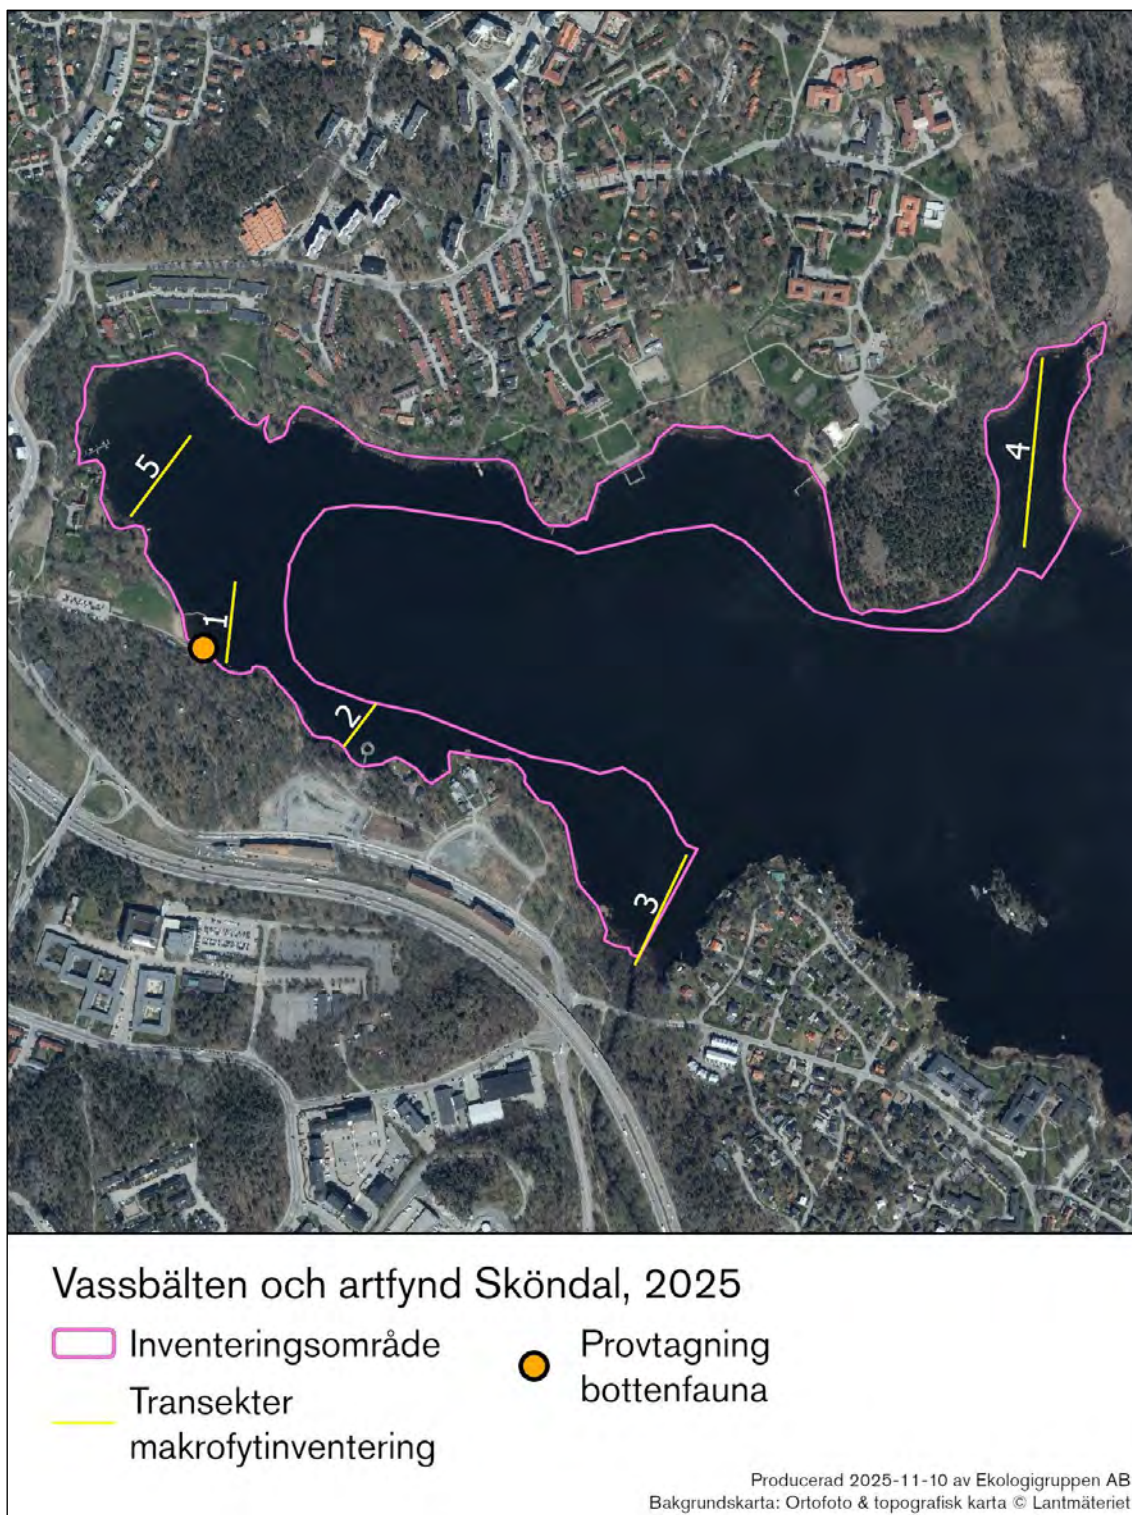
Figur 3. Transekter för makrofytinventering och platser för bottenfaunaprovtagning vid Sköndal.

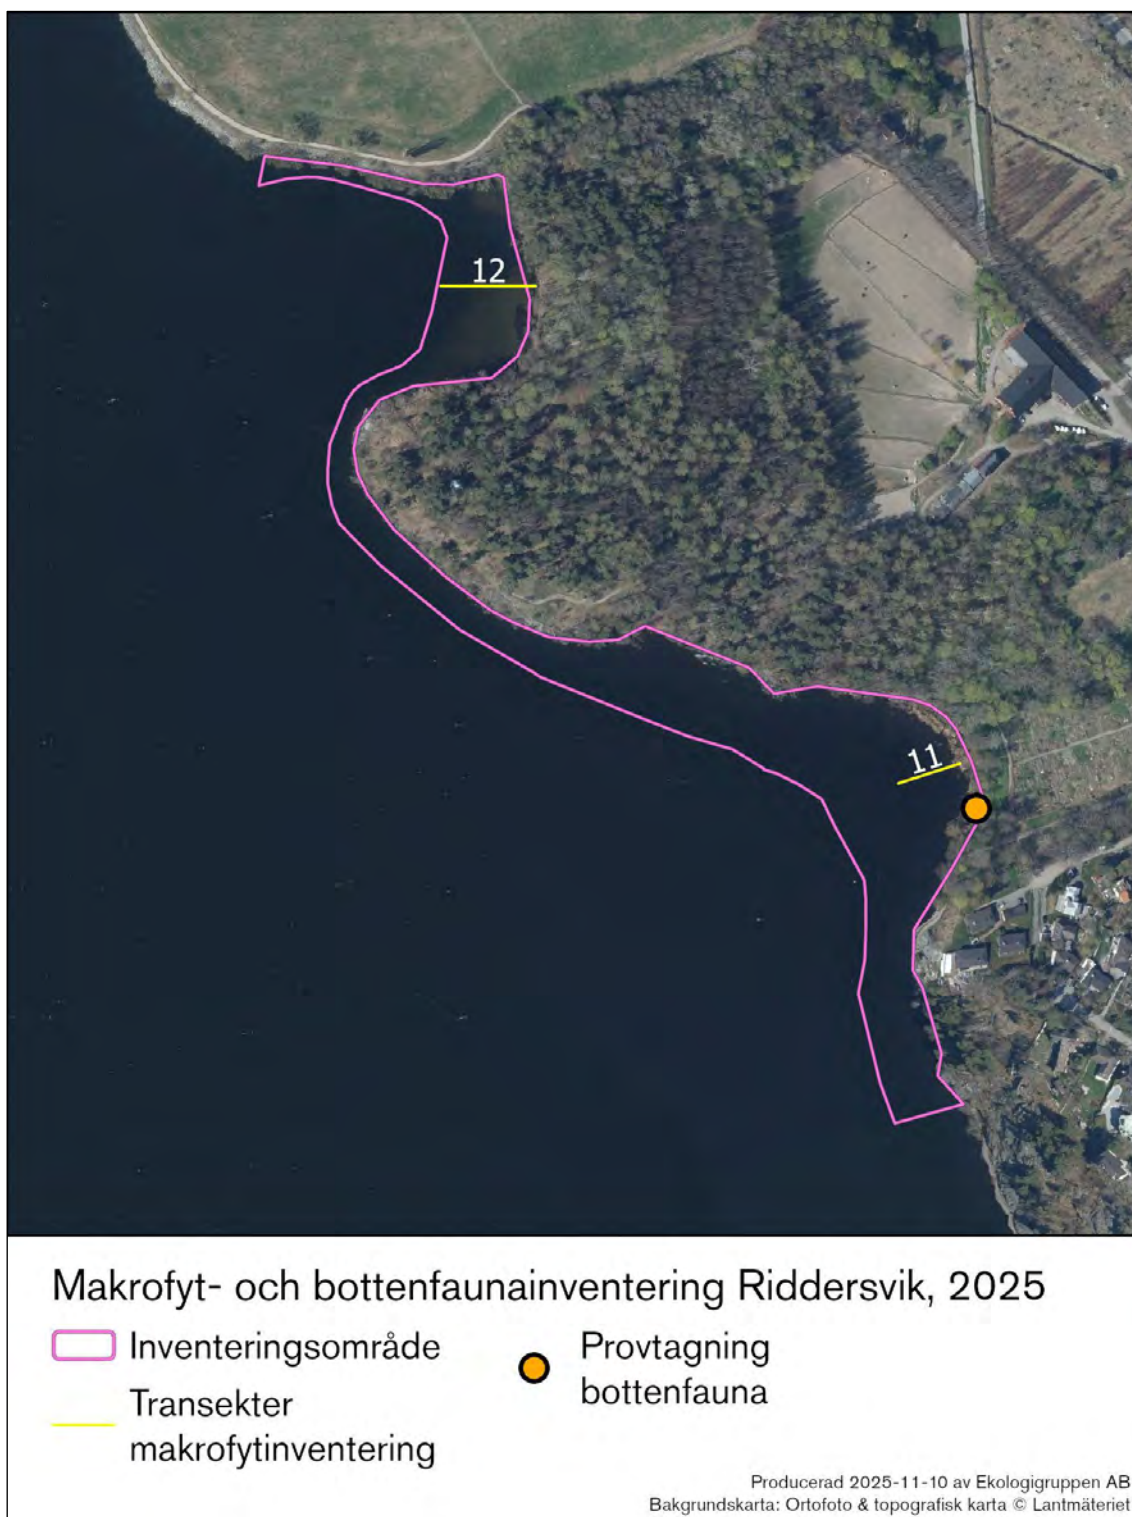
Figur 5. Transekter för makrofytinventering och platser för bottenfaunaprovtagning vid Riddersvik.

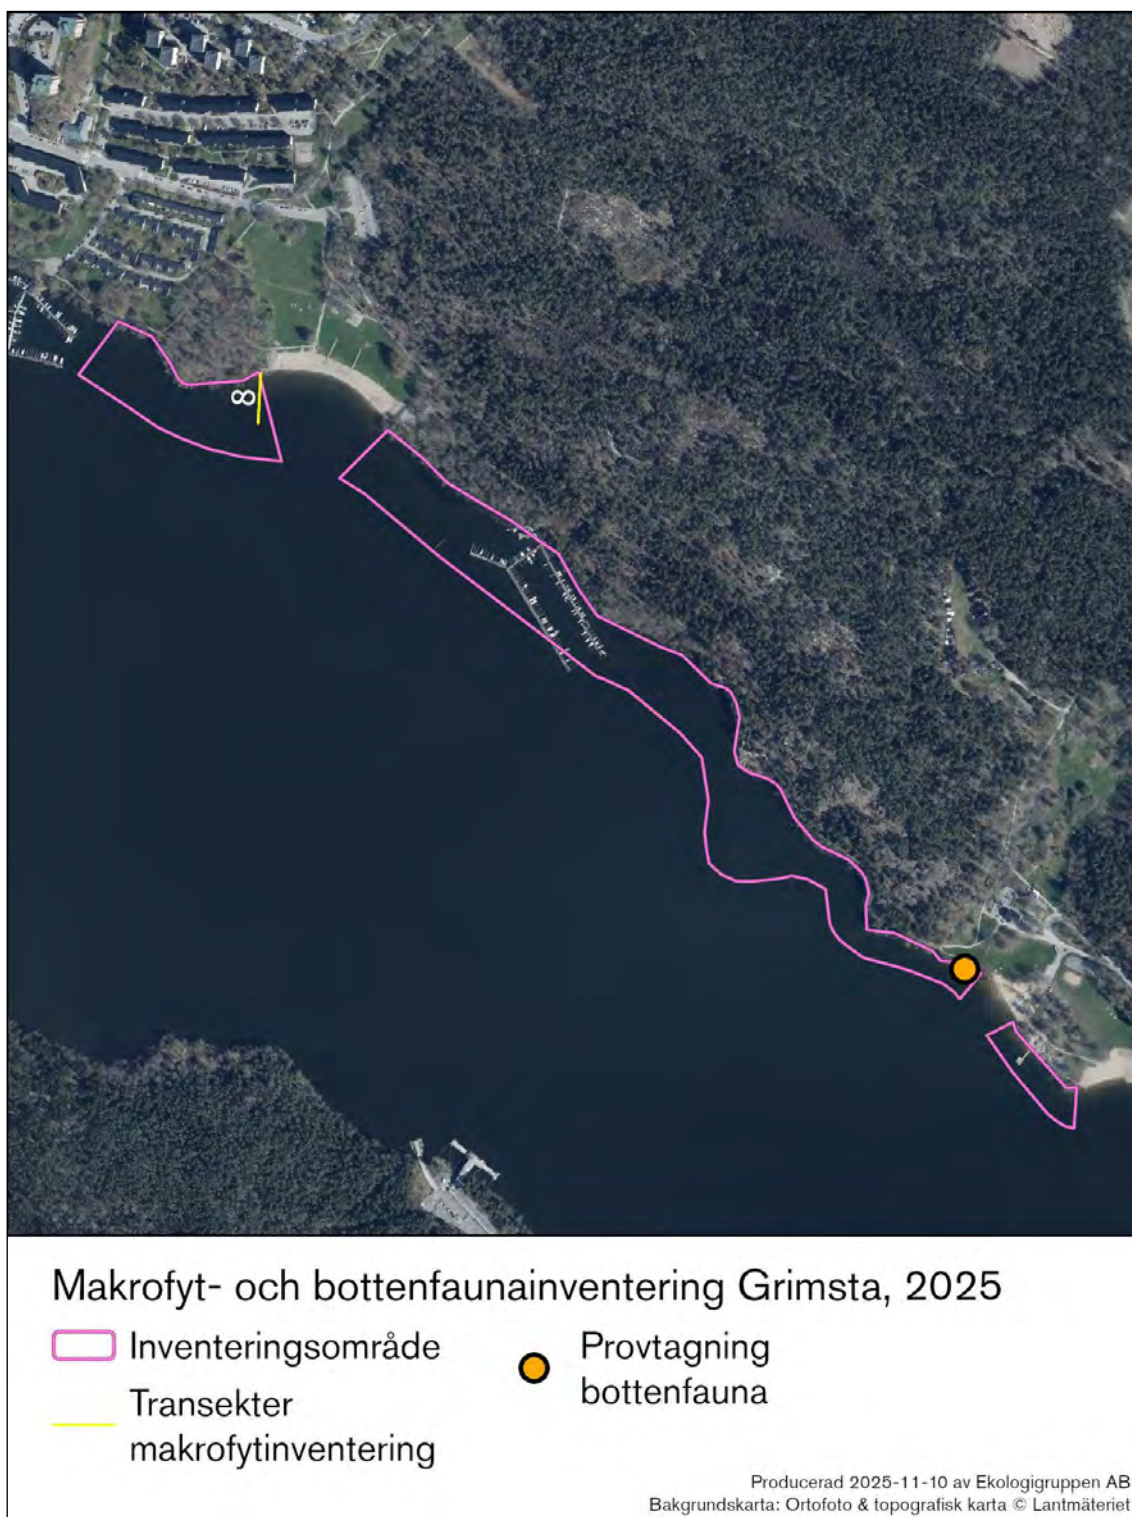
Figur 6. Transekt för makrofytinventering och platser för bottenfaunaprovtagning vid Grimsta (norra delen).

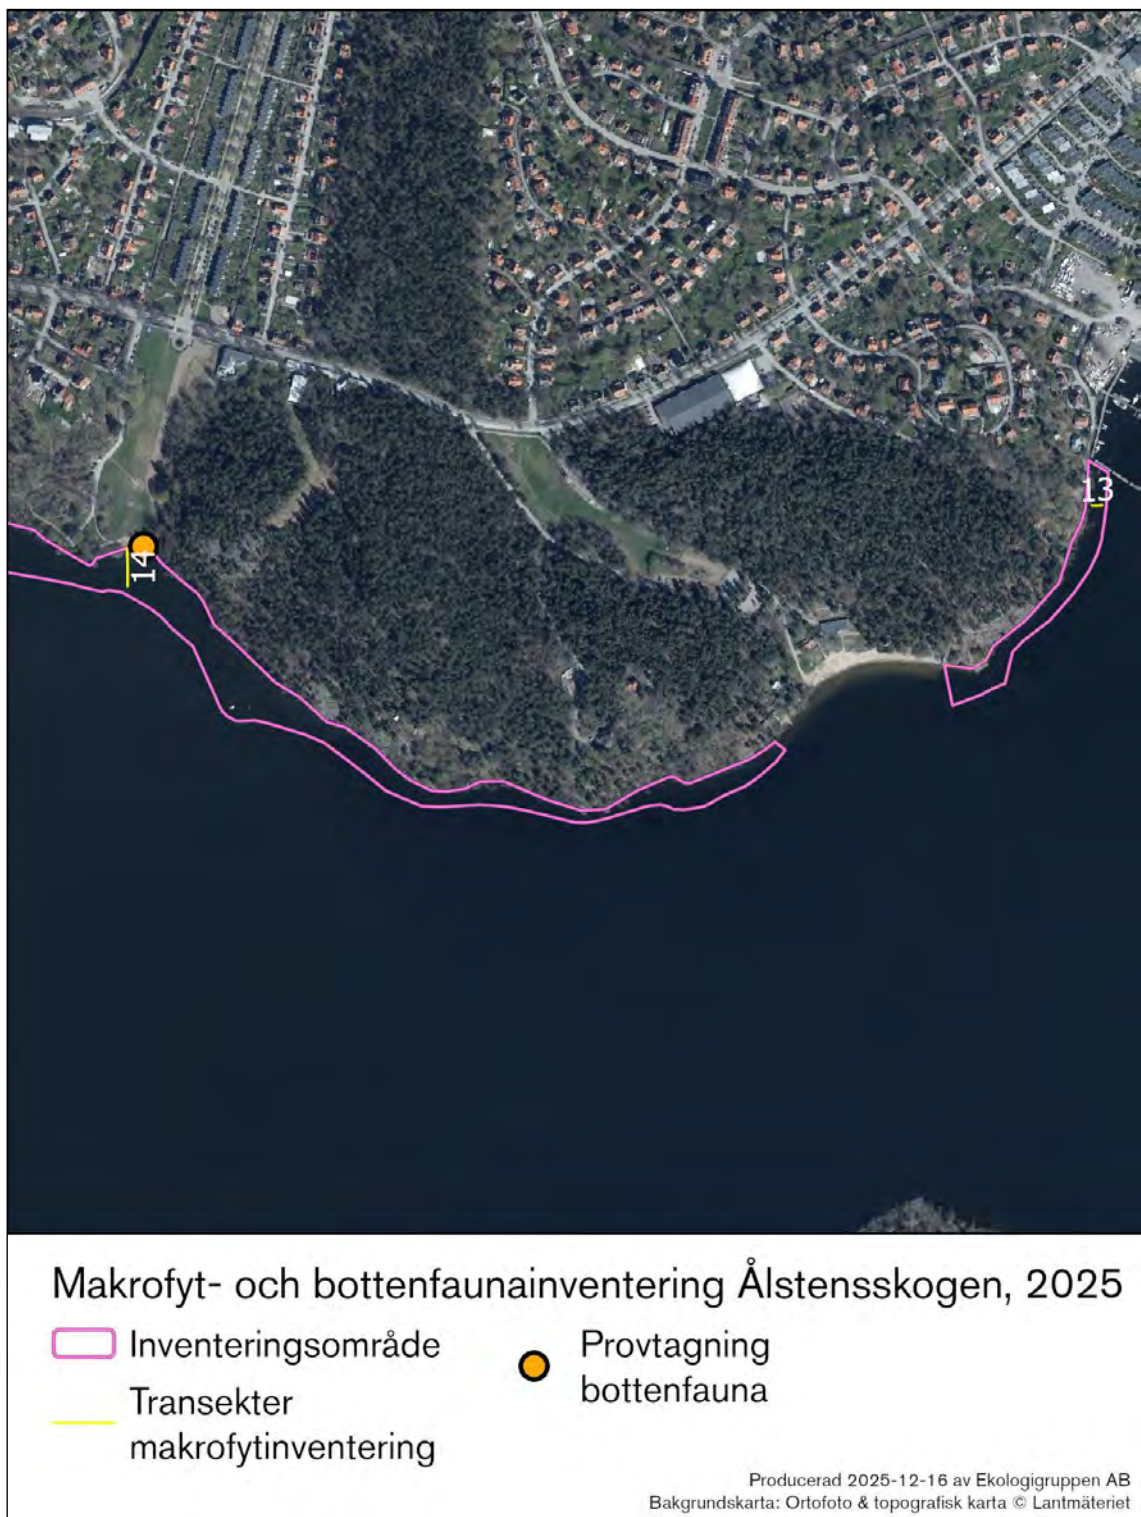
Figur 8. Transekt för makrofytinventering och platser för bottenfaunaprovtagning vid Ålstensskogen.
