# Åtgärdsförslag för salamandrar i Brommas naturreservat

Miljöförvaltningen,  
oktober 2014

# Utredning för att optimera förutsättningarna för återetablering av större vattensalamander i Brommas naturreservat

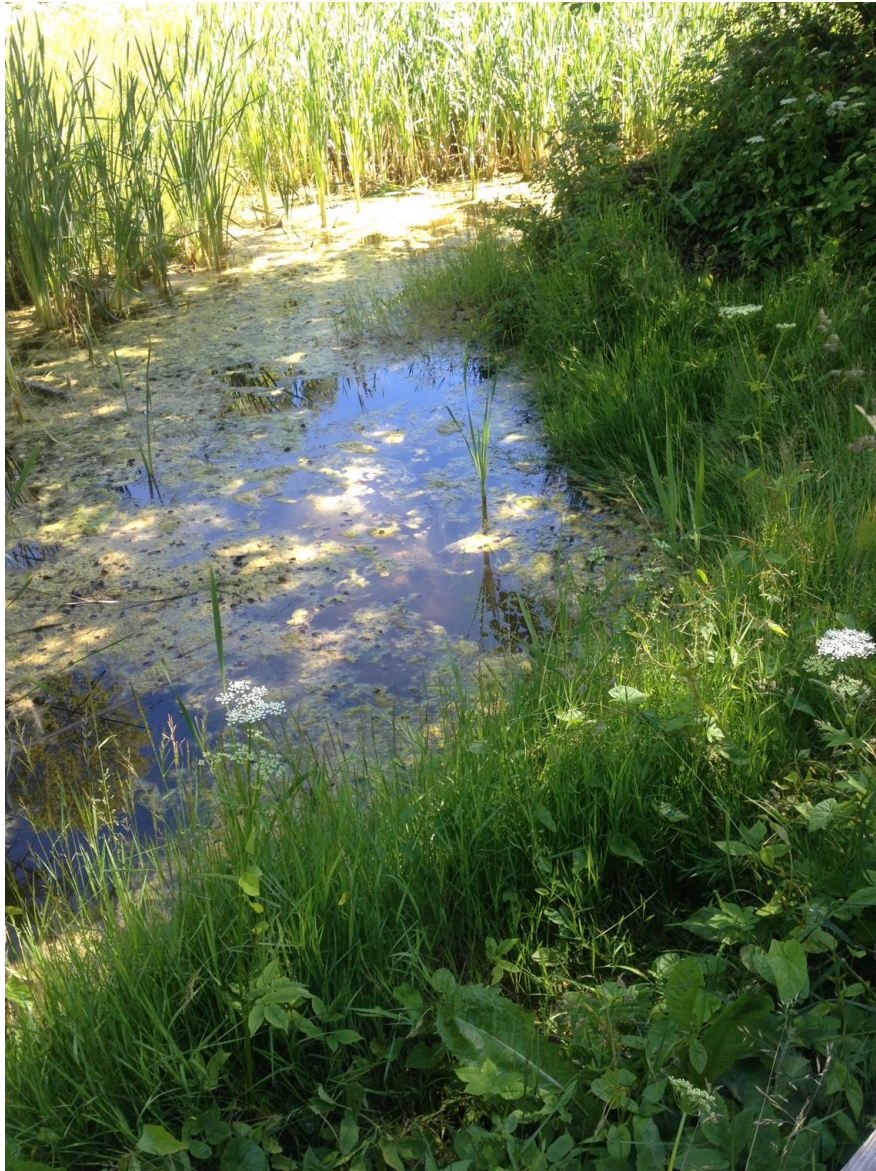
Figur 1, Delen som anlades 2007 är skuggad och ytan täckt av grönslick och med viss förekomst av kaveldun.

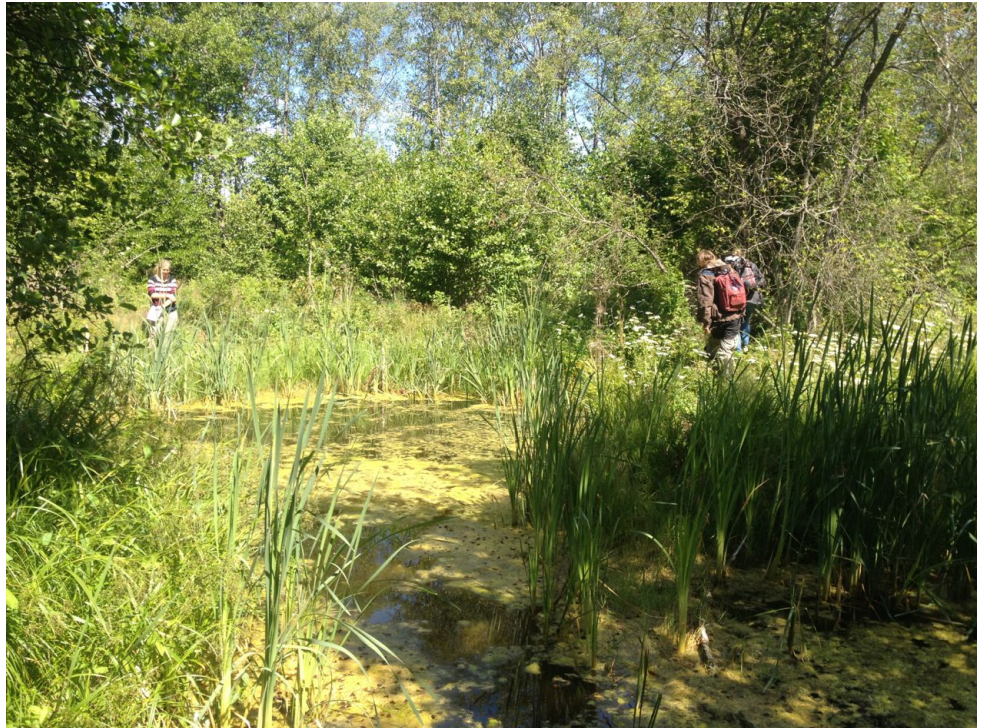
Figur 2, i delen som anlades som etapp 2 dominerade grönslick och ljusförhållandena var goda. Vid stranden närmast stigen växte fackelblomster och en del annan fuktängsflora.

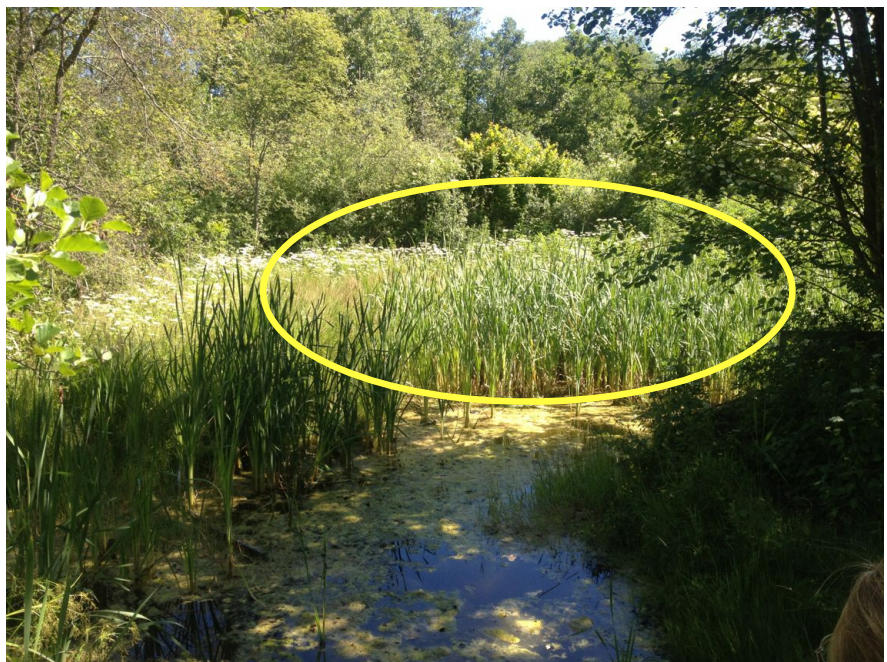
Figur 3, i den del som anlades senast (senast utvidgad vintern 2013) är igenväxningen av bredkaveldun nästan total.

Kaveldun etablerar sig spontant i nyanlagda dammar och är både frö-och rotskottsspridd. Utbredningen brukar nå en kulmen efter 3-5 år i en nyanlagd damm. I Kyrksjödammen dominerar kaveldun helt i den östra delen.

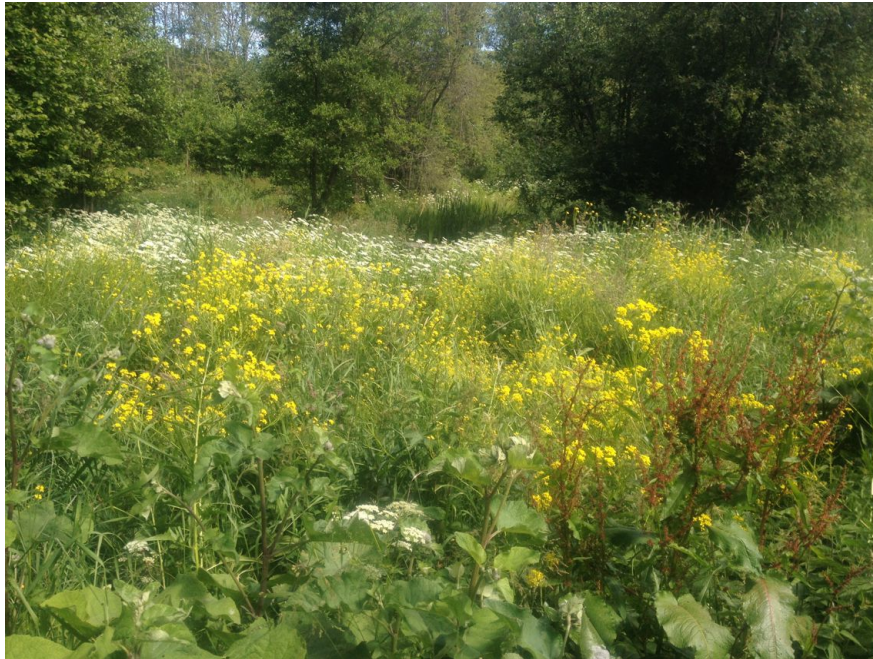
Figur 4, ovanför strandzonen är jorden mycket näringsrik med hög växtlighet och med kirskaål, åkersenap, tomtskräppa och åkertistel som typiska arter.

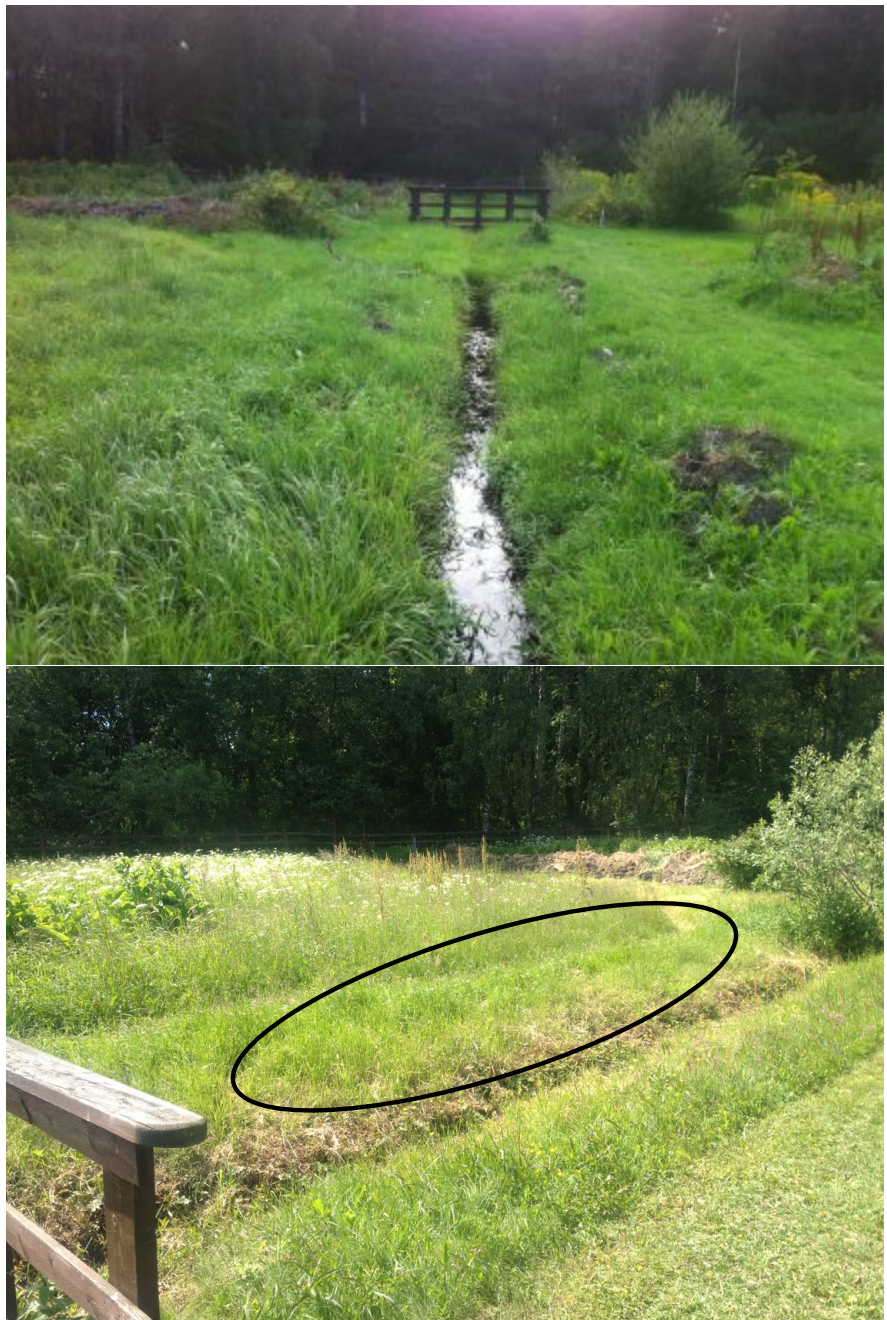
Figur 5 och 6 Preliminärt läge för damm vid Kyrksjölöten koloniträdgårdar. Diket i figur 6 har sedan bilden togs fördjupats för att förbättra avrinningen av vatten från uppströmsliggande kolonilotter och har ett djup på cirka 2 dm (från markytan ca 3,5 dm).

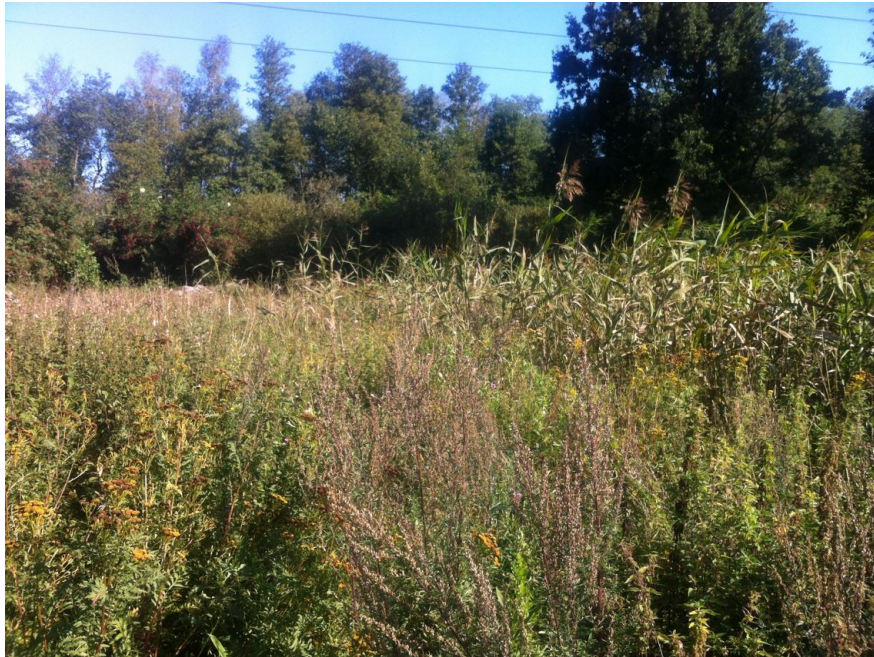
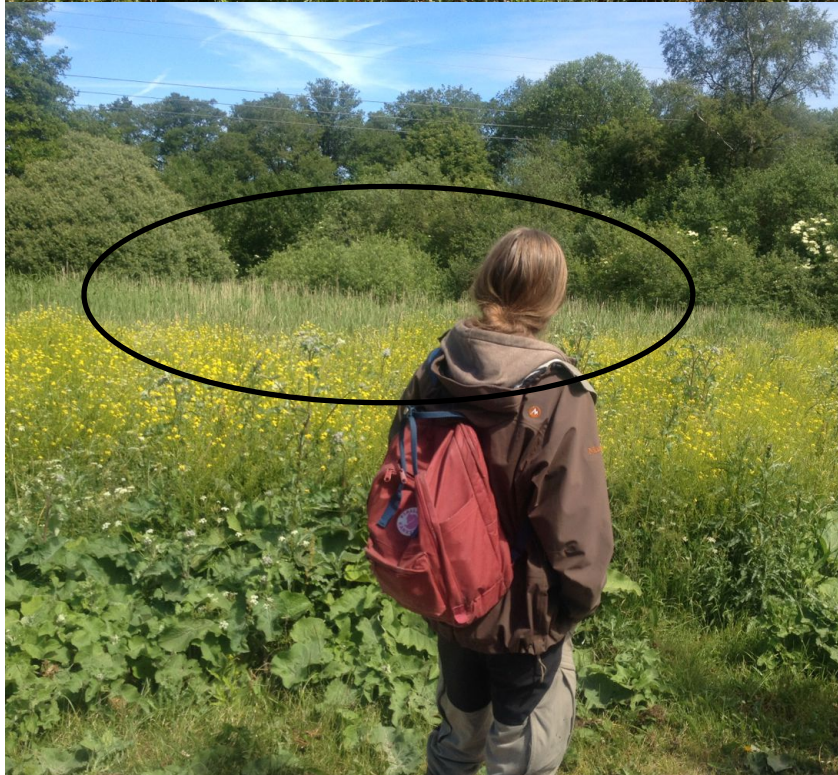
Figur 7 och 8, möjligt läge för ny damm cirka 30 meter från befintlig damm. Det nya läget är också i kraftledningsgatan

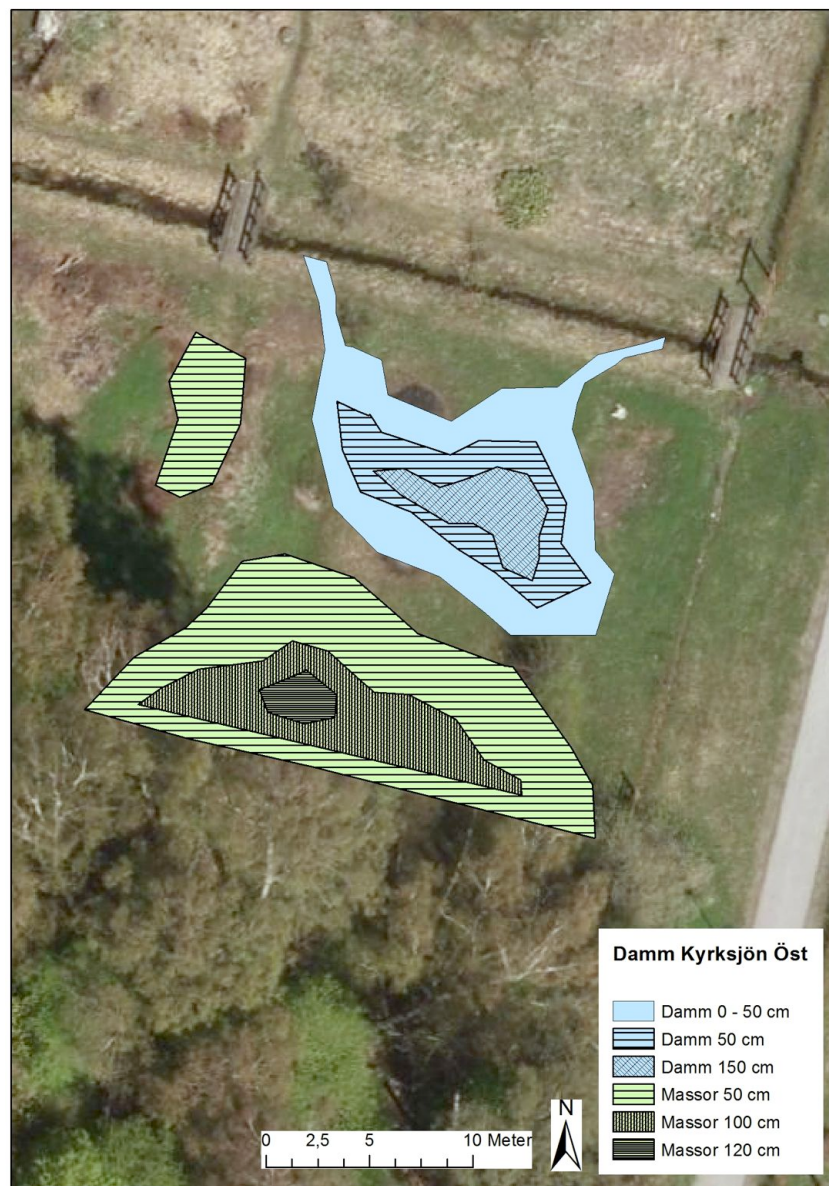
Figur 10 detaljkarta över möjlig damm i östligt läge. Ungefärligt djup och höjd av uppkomna massor enligt teckenförklaring.

Tabell 3 Volym av massor som ska fördelas inom respektive område vid schaktning.

| Damm | Totalvolym som ska lagras inom området (inklusive 15 m <sup>3</sup> massor från dikeschakt i Kyrksjölötens naturreservat) | Massor inritade på karta (figur 9, 10 och 14) (m <sup>3</sup> ) |
|---|---|---|
| Kyrksjön, östligt läge | 114 | 114,5 |

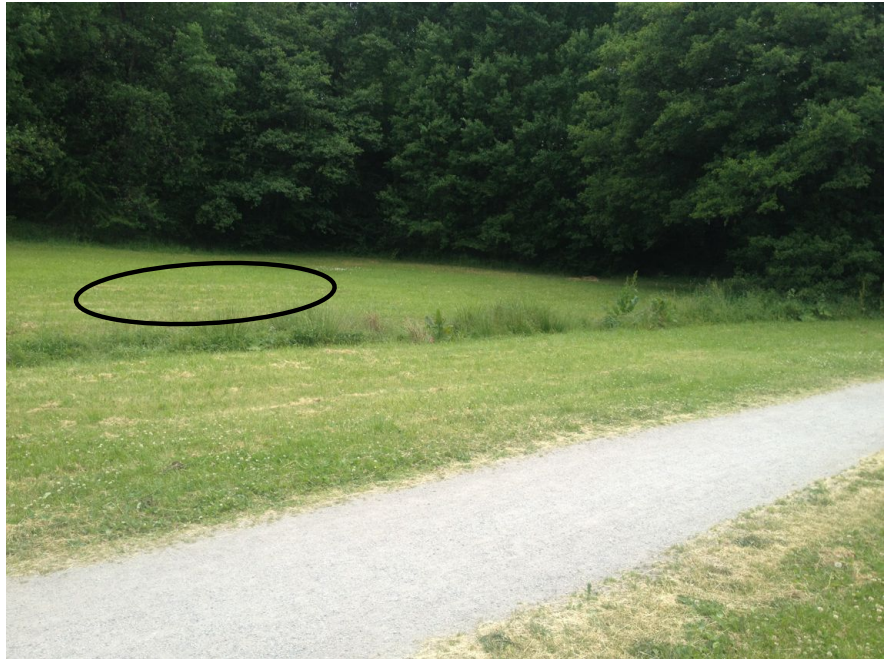
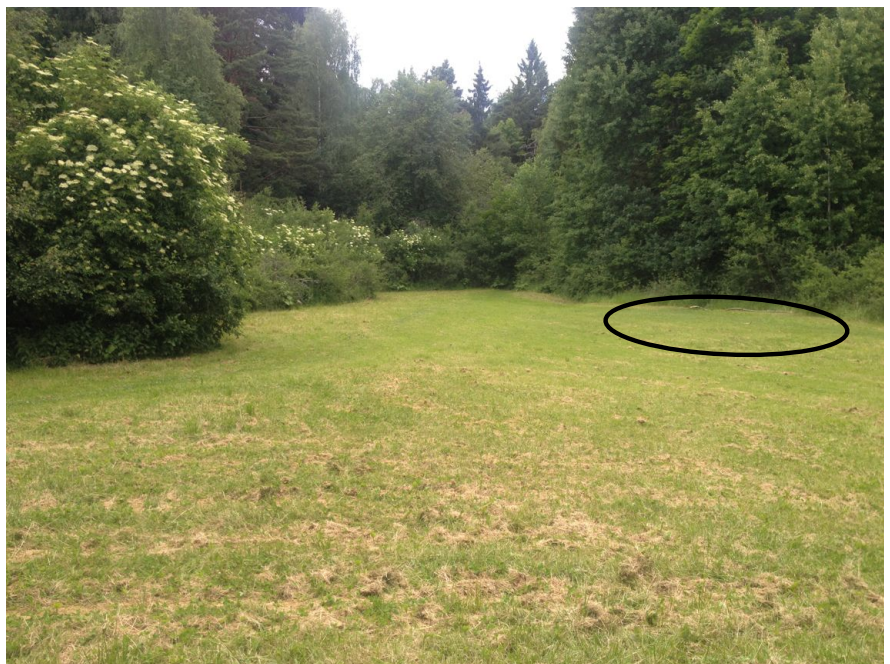
Figur 12 och 13, bedömda platser läge 1 och 2 i Judarskogens naturreservat

Läge 1 ligger i anslutning till ett dike som är vattenfyllt under vår och höst. Mätning med grundvattenrör gav i september efter en mycket torr sommar en grundvattenyta på -1,1 m under marknivån.

Vid läge 2 ligger marken lite högre och det bedömdes vara längre ner till grundvattennivån. Vid mätningar i september var här grundvattennivån dock bara -0,04 m under marknivå.

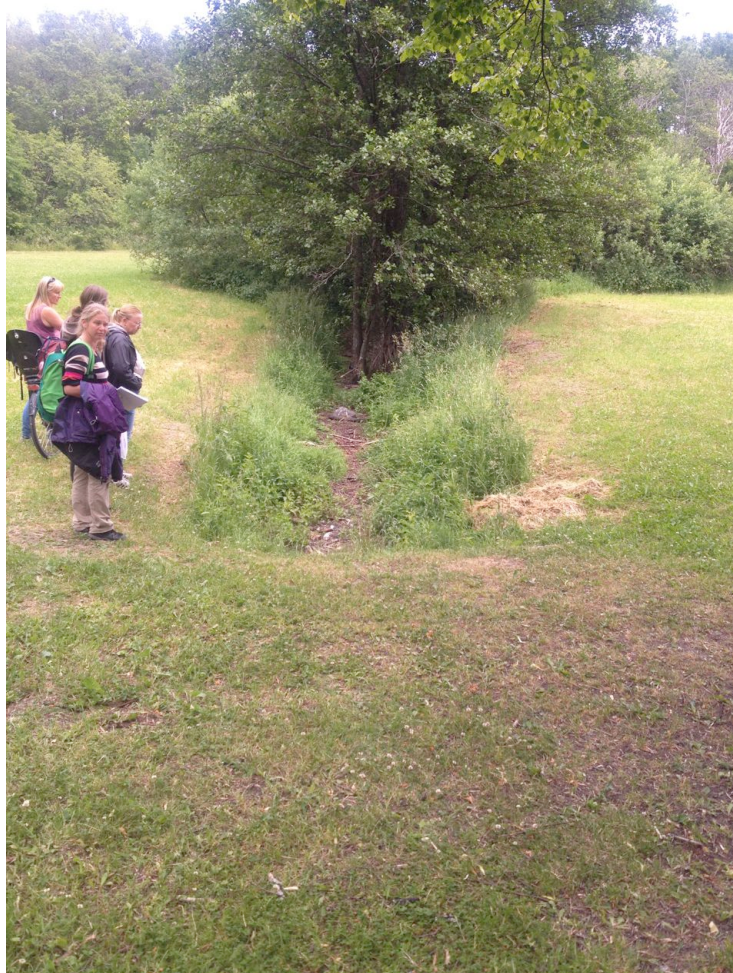
Figur 15, väster om Judarsjön. Befintligt dike är djupt och var vid fältbesök i juni helt torrt

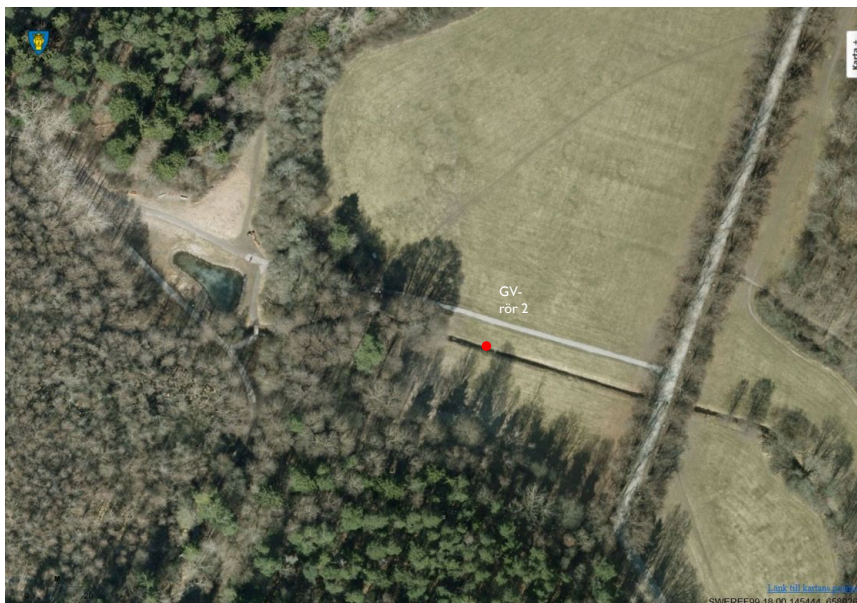
Provpunkt för g.v-rör läge 1 i Judarskogens naturreservat. Avläsning i september gav nivån: -1,1 m.

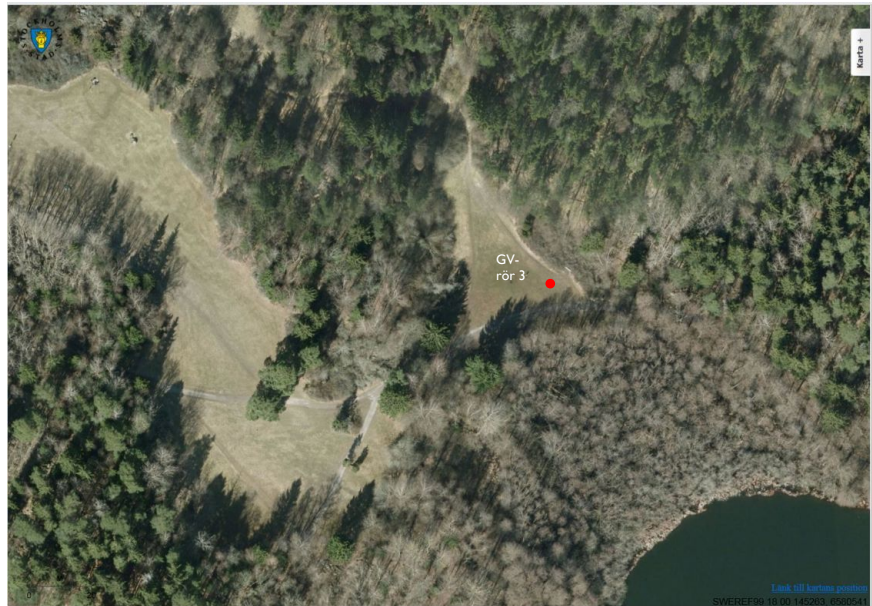
Provpunkt för g.v-rör läge 2 i Judarskogens naturreservat. Avläsning i september gav nivån: -0,04 m.

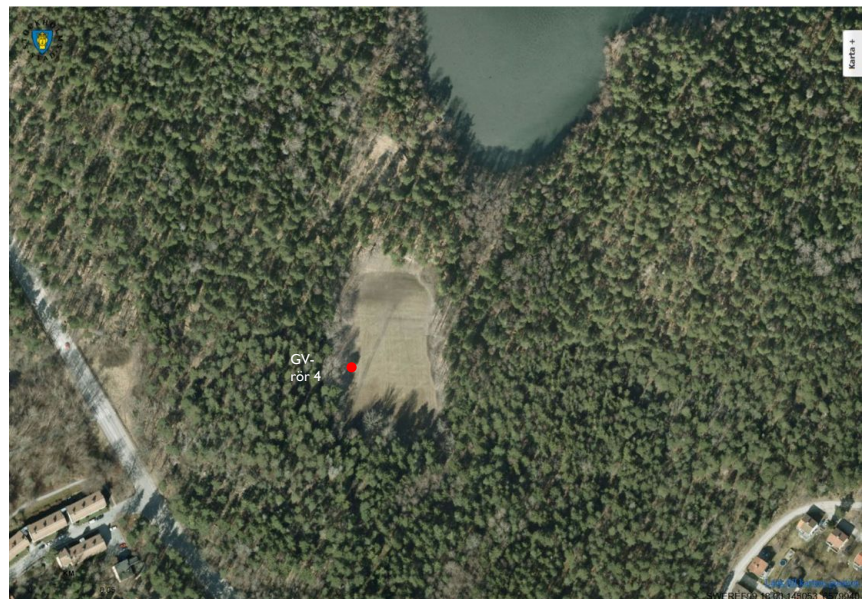
Provpunkt för g.v-rör läge 3 i Judarskogens naturreservat. Avläsning i september gav nivån: -3,83 m.
