# Undersökningar av Mälarens botten utanför Lövsta gamla deponiområde, Hässelby, Stockholms kommun

Ingemar Cato & Bernt Kjellin

sept 2012

SGU-rapport: 2012:6

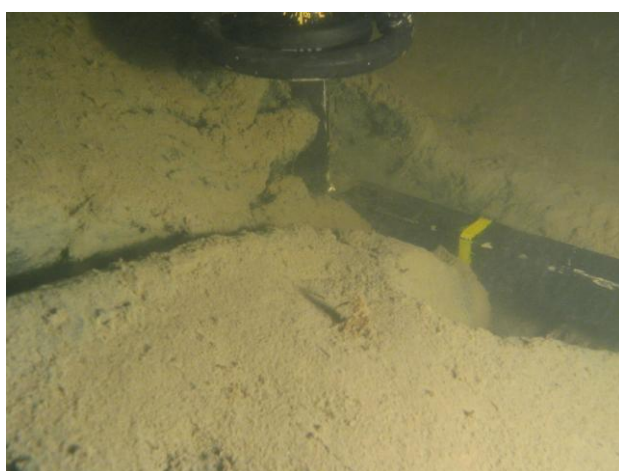
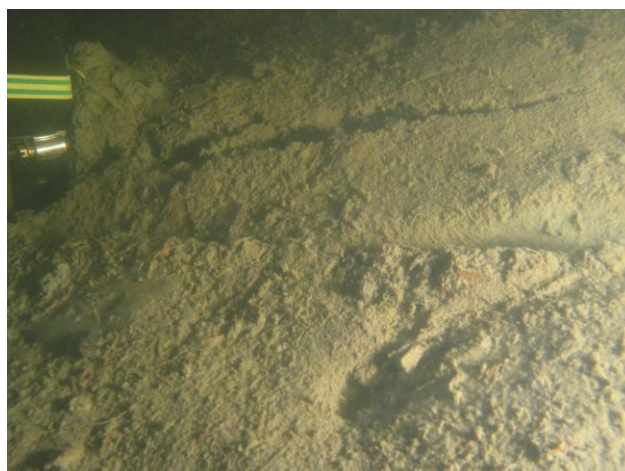
| Slutsats/ Kommentar: | | Sannolikt massor som glidit ut från land och veckats genom massrörelsen. Glidlagret förefaller att ha varit glaciallera | | | | | | | |

UV-foto utvisande bottenytan med uppstickande trärester i en lergyttja.

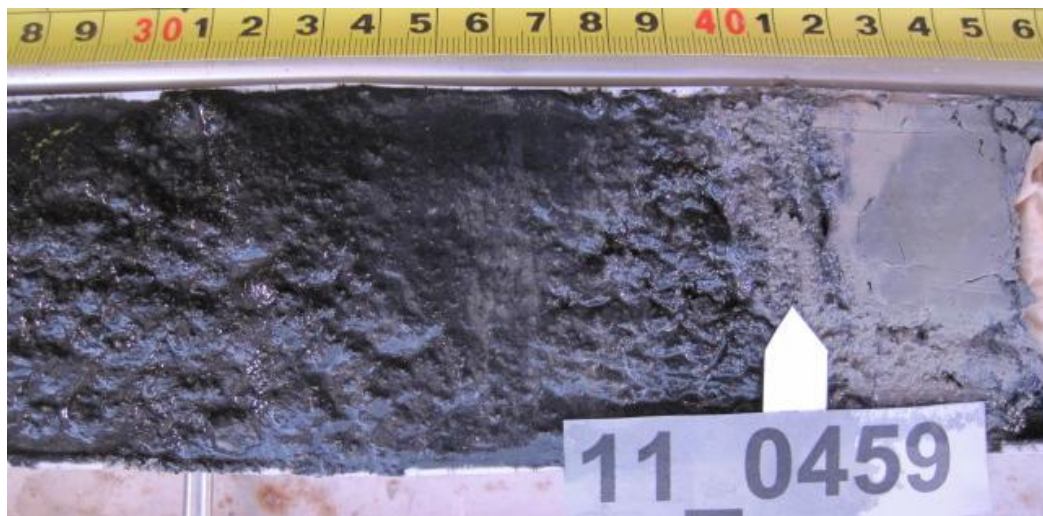
Detaljfoto av erosionskontakten (pilen) mellan lergyttjan och glacialleran.

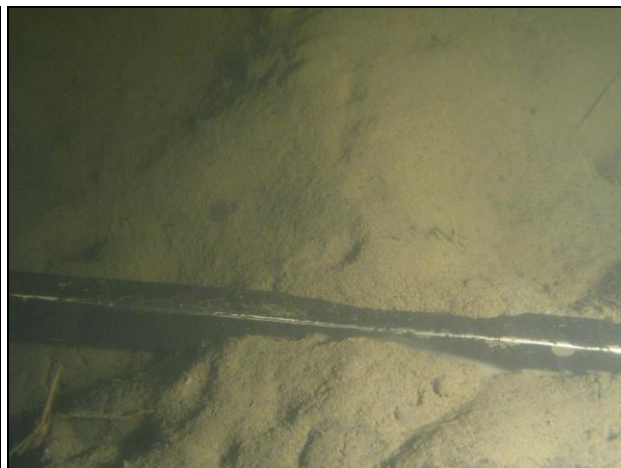
UV-foto av botten på provtagningsplatsen. Tunt lager av lergyttja täcker sanden och soporna.

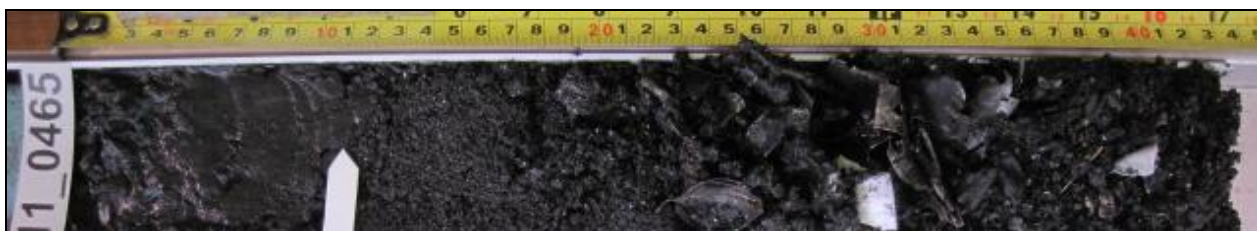
Sedimentkärna utvisande stratigrafien. Pilen markerar övergången mellan lergyttjan och mellansanden/slaggen som överlagrar soporna.

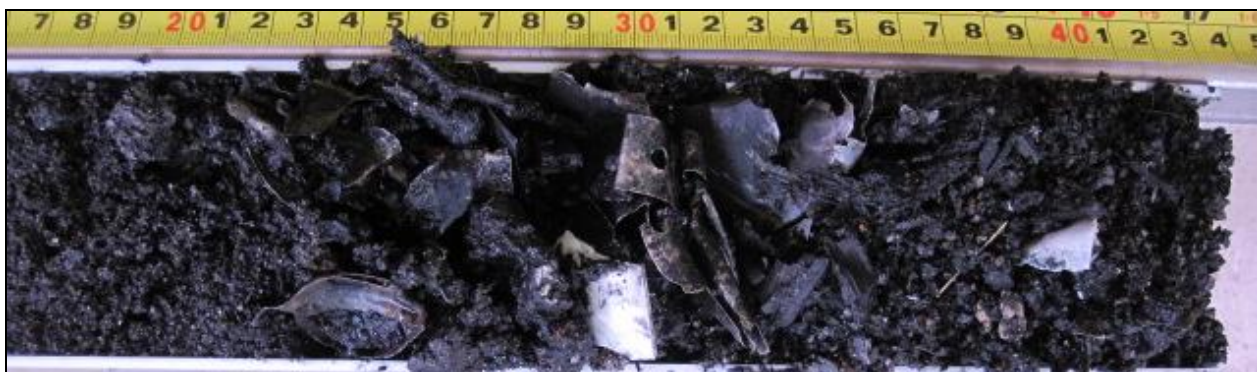
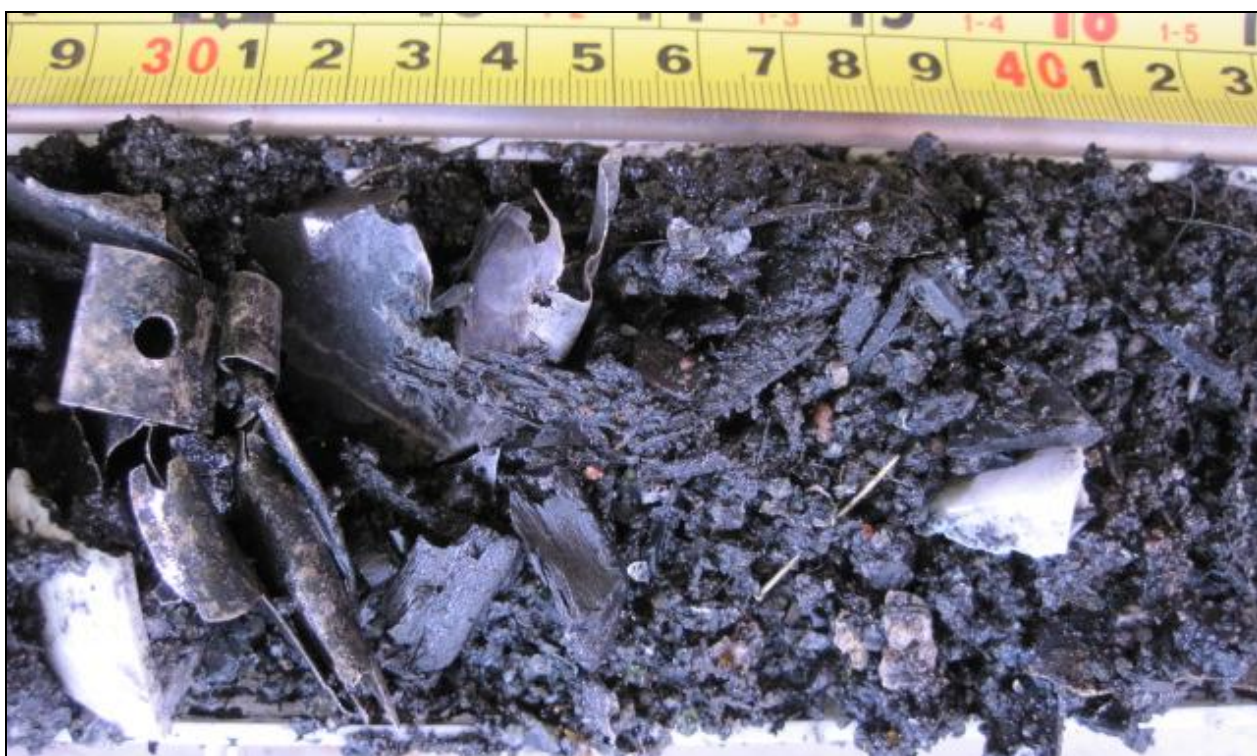
Detaljfoto av soporna

Detaljfoto av soporna.

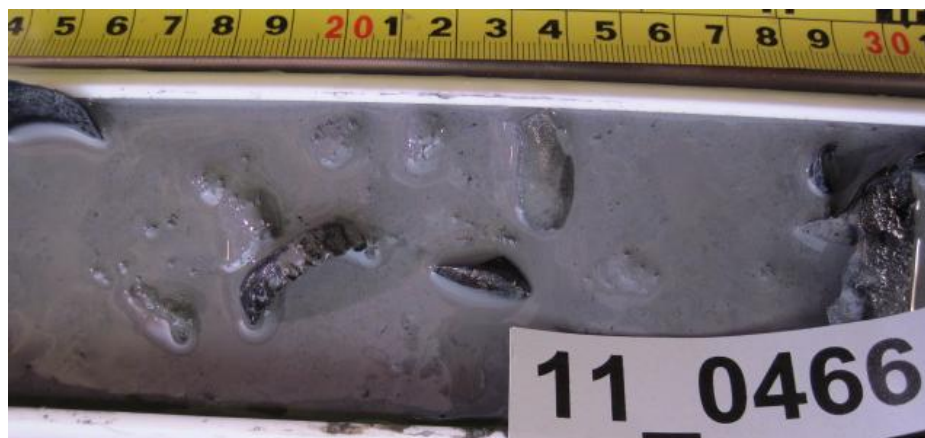
Detaljfoto av några föremål bl a metallkapsyl.

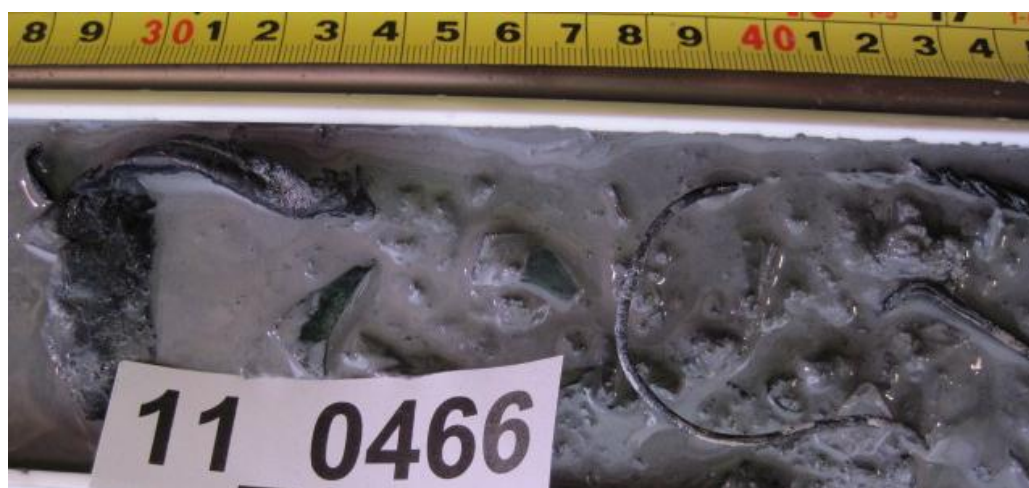
Detaljfoto av föremål, bl a ståltråd, krökt spik, glas, plåt mm.

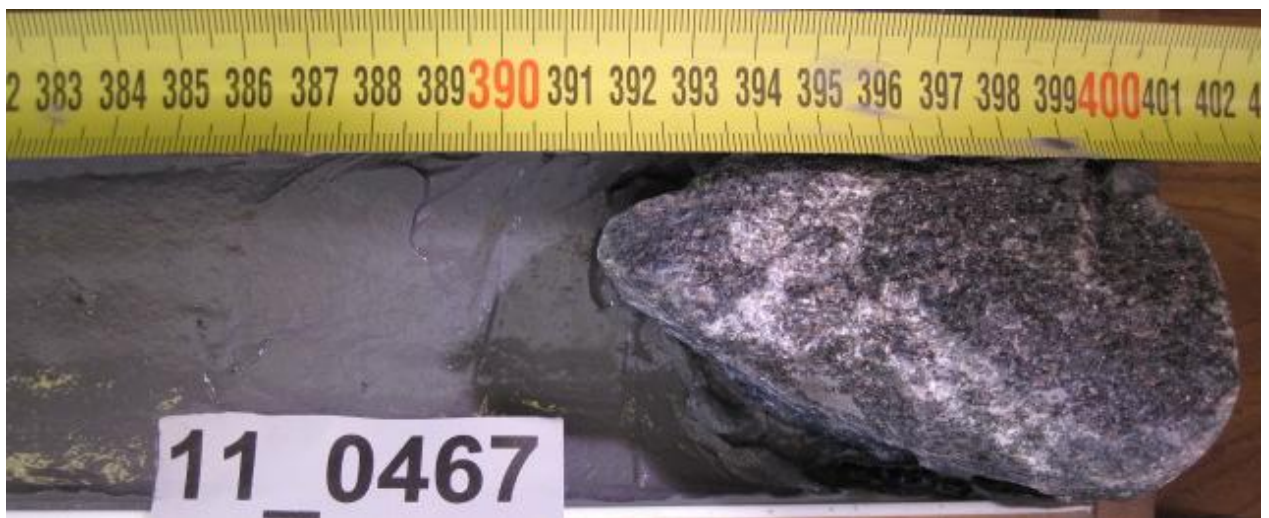
Stenen som satt fast i borrhärlspetsen och hindrade ytterligare penetrering ned i botten.

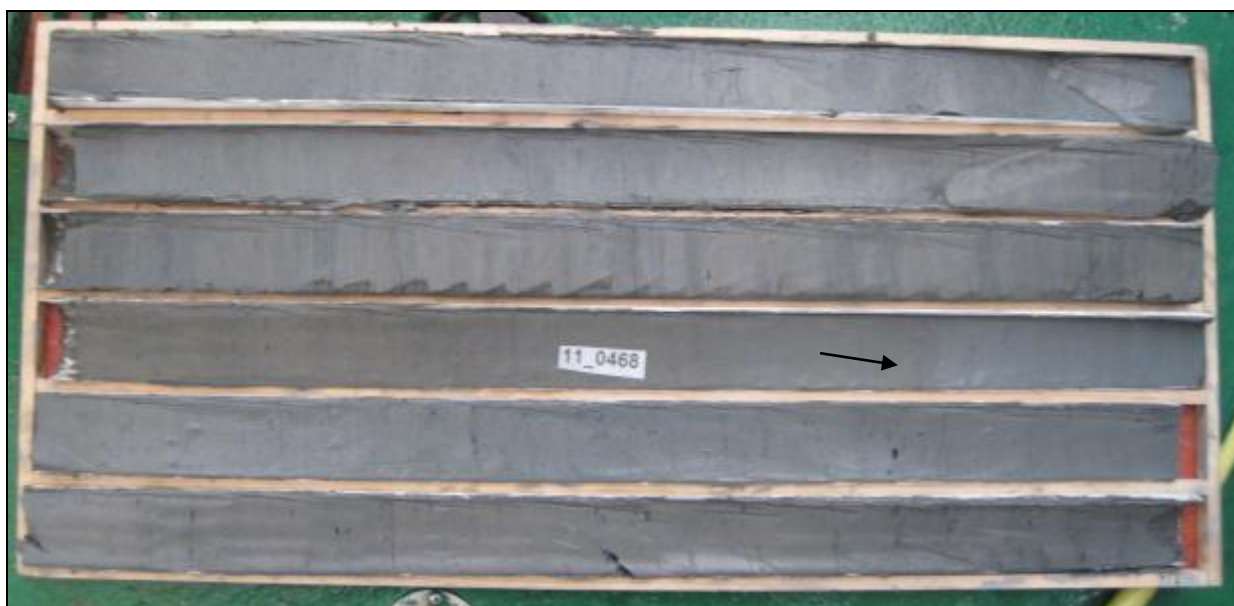
Borrkärna 11\_0468. Upp = överst t.v., ned = nederst t.h.. Pilen pekar på övergången mellan postglacial och glacial (Ancyclus-) lera.
