# **Kontrollprogram grundvatten Stockholms stad**

**Årsrapport 2023**

R-infra 23002

Rejlers Sverige AB

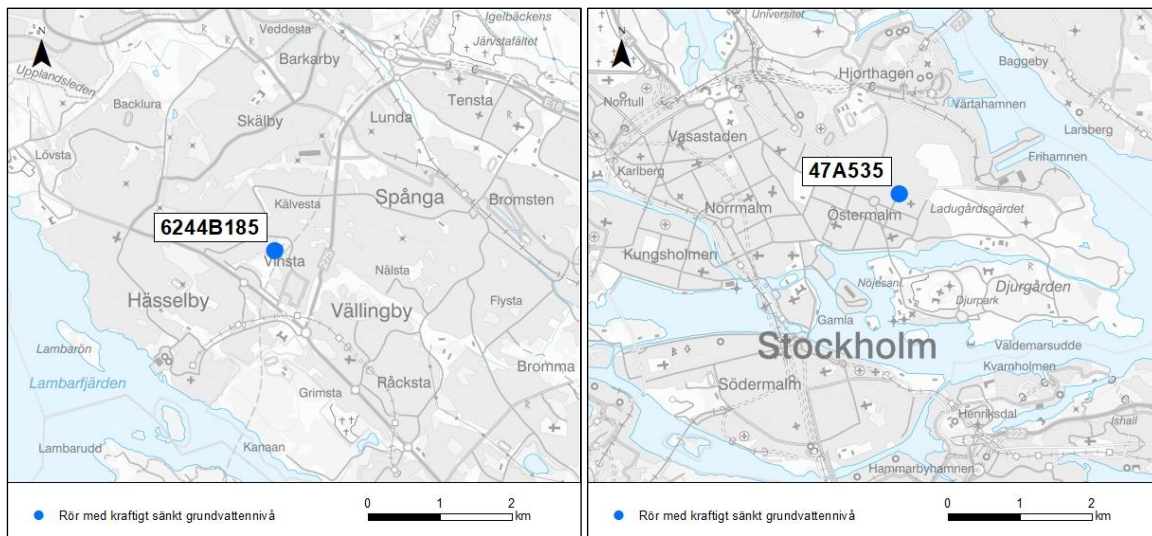
**Figur 4-4.** (t.v.) Kartbild över Hasselby-Vällingby med placering för grundvattenrör 6244B185 markerad i blått. (t.h.) Kartbild över innerstaden med placering för grundvattenrör 47A535 på Östermalm markerad i blått.

En kraftig sänkning av grundvattennivå i jämförelse med perioden före kontrollprogrammets uppehåll har konstaterats i två grundvattenrör, 6244B185 respektive 47A535. Mätserier för de två grundvattenrören redovisas i Figur 4-3. Grundvattenrör 6244B185 är placerat i stadsdelen Hässelby-Vällingby, medan rör 47A535 återfinns på Östermalm, se Figur 4-4. Grundvattenröret i stadsdelen Hässelby-Vällingby ligger i nära anslutning till Trafikverkets projekt Förbifart Stockholm och kan vara påverkat av arbeten för projektet.

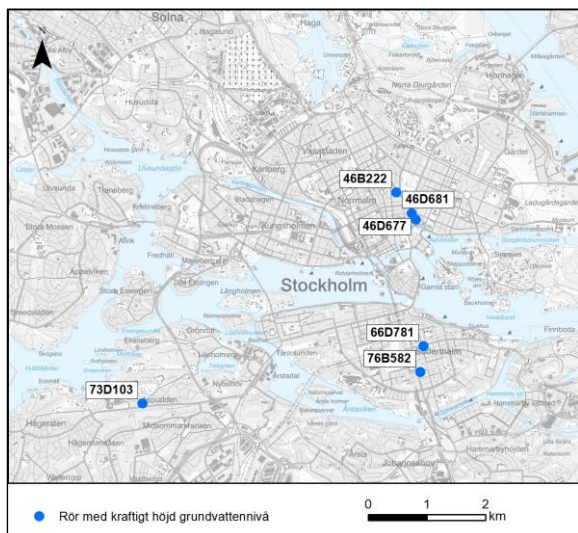
**Figur 4-6.** Kartbild med grundvattenrör i vilka kraftigt höjda grundvattennivåer observerats.

Kraftig höjning av grundvattennivå jämfört med perioden före kontrollprogrammets uppehåll påvisades i fem grundvattenrör och i ytterligare ett grundvattenrör (73D103) påvisades en kraftig höjning vid den senaste mätningen under september 2022. Mätserier för dessa grundvattenrör redovisas i Figur 4-5. Grundvattennivåerna inom Stockholm stad bör inte ha ökat kraftigt under perioden 2014–2020 varför förändringarna snarare tolkas vara kopplade till markarbeten i närområdena, alternativt till läckage i kringvarande VA-nät. Två av grundvattenrören med kraftigt höjd grundvattennivå, 66D781 och 76B582, återfinns på Södermalm, medan rör 46D677, 46D681 och 46B222 återfinns längs Birger Jarlsgatan på Norrmalm, se Figur 4-6. Grundvattenröret 73D103 återfinns i Aspudden.
