## Igelbäcken

### Biotopkartering år 2000

# **Igelbäcken**

## **Biotopkartering år 2000**

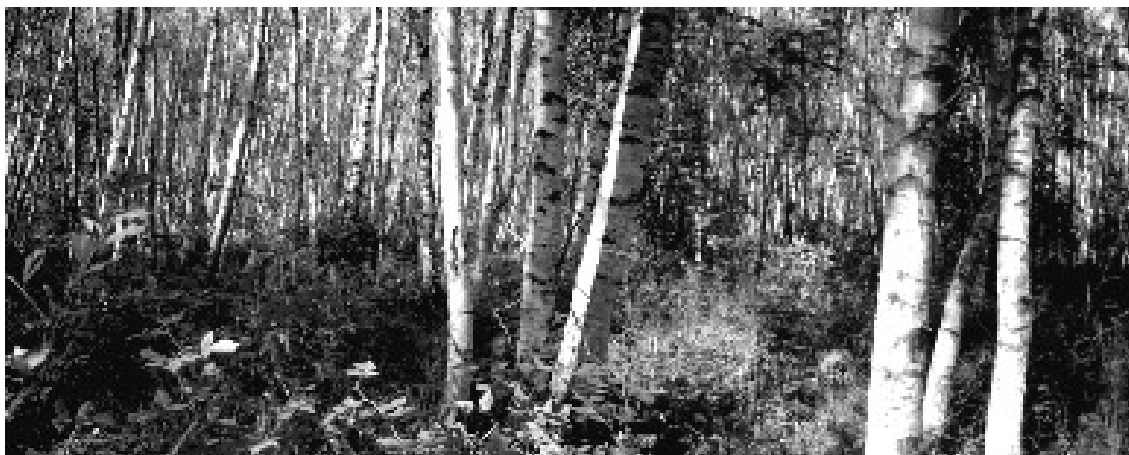
*Närmiljön* utmed Djupanbäckens stränder domineras av övrig lövskog; främst fuktig björkskog (DjB6-8) som omger bäcken utefter dess norra, övre hälft (tabell 12). Den skogen inkluderar även en trädbevuxen våtmark i anslutning till sjön Djupan (DjB9), se karta 5).

Bild 3. Djupanbäckens norra stränder domineras av fuktig björkskog.
