Fritt fram i Tyresån

Utredning reglering och fiskvandring i nedre Tyresån

2017-03-06

Konsult: Norconsult AB
Stortorget 8
702 11 Örebro

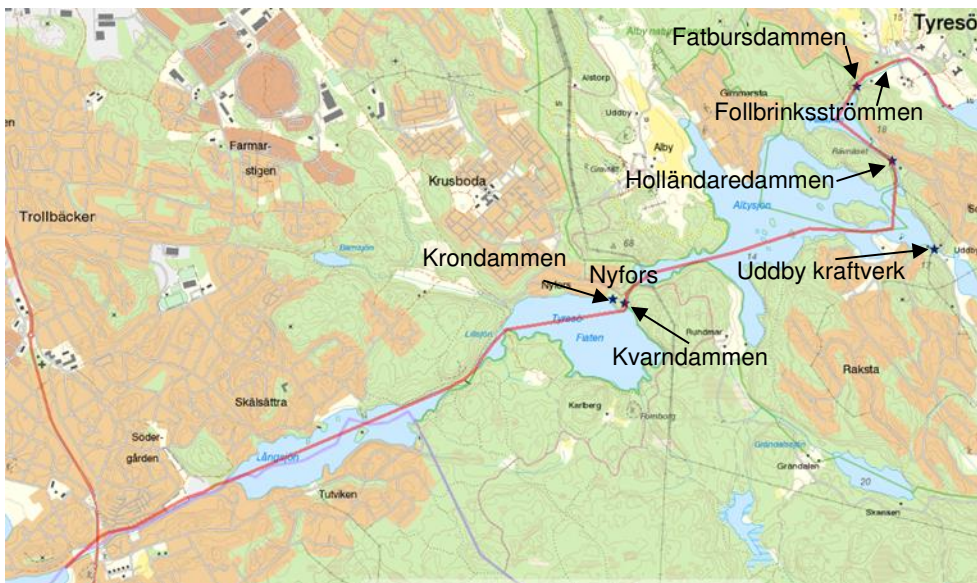
Figur 2. Tyresåns vattenförekomst (röd linje) med bland andra dammarna vid Fatburen, Uddby och Nyfors. Källa Vattenmyndigheten 2017.

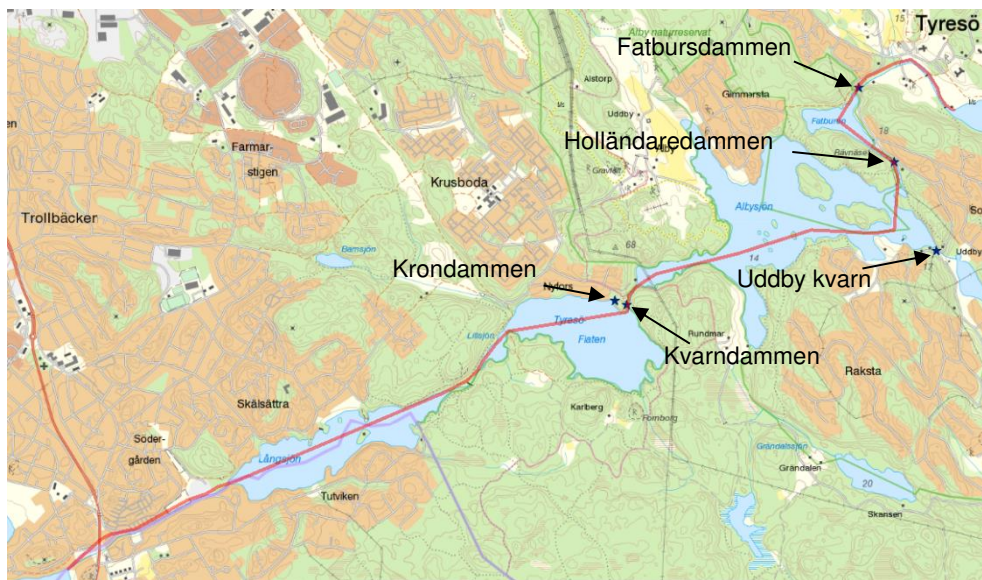
Figur 6. Tyresås vattenförekomst (röd linje) med bland andra dammarna vid Fatburen, Uddby och Nyfors (blå stjärnor). Källa Vattenmyndigheten 2017.

Vandringshinder är tillsammans med morfologiska förändringar det största problemet i åtgärdsområdet med avseende på förändringar av fysiska habitat (figur 6). Vandringsmöjlighet för fiskarter som havsöring, ål och flodnejonöga från Kalvfjärden och upp i Tyresåns avrinningsområde är helt avskuren. Även flera av de mindre sjöarna är isolerade vilket sannolikt påverkar bl.a. fiskebestånden.

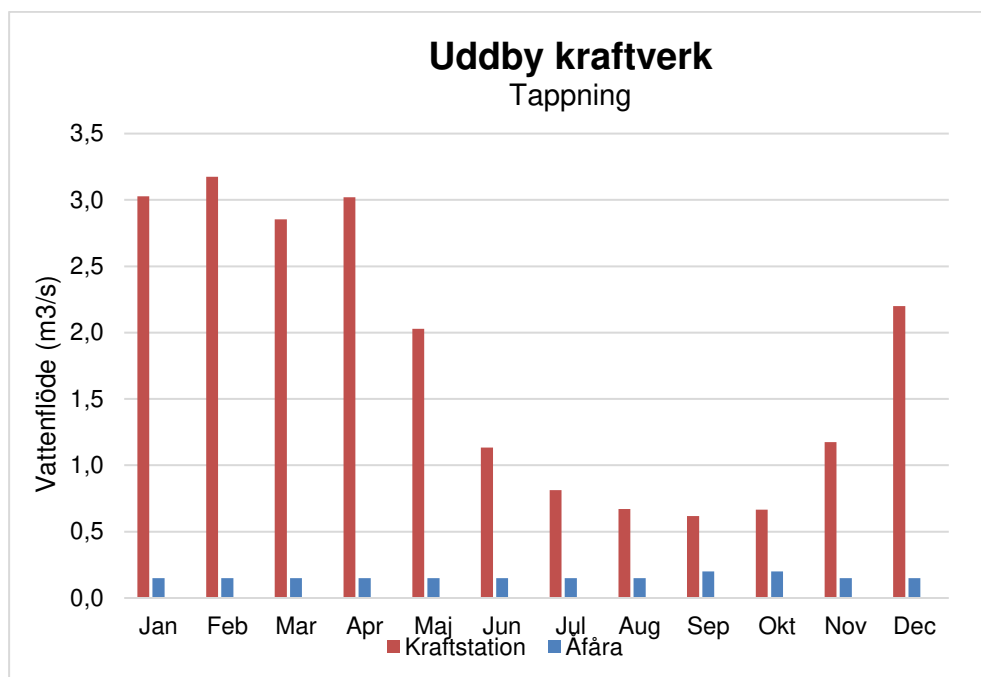
Figur 8. Tappning vid Uddby kraftverk. Vattenflödet som tappas genom kraftverket mynnar i Uddbyviken och flödet som spills i Follbrinkströmmen.

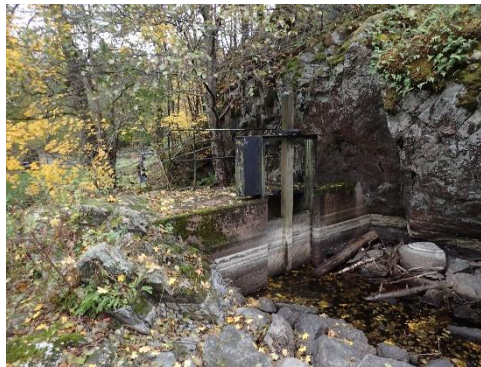
Figur 16. Krondammen vid Nyfors. Norconsult 2016.

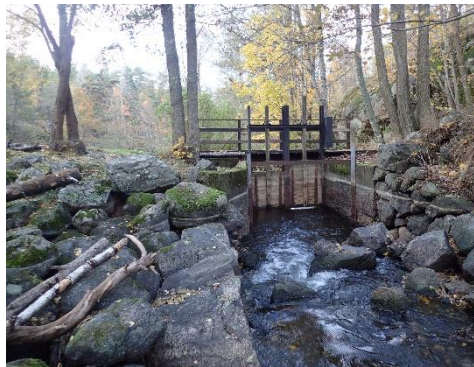
Figur 17. Kvarndammen vid Nyfors. Norconsult 2016.

Kvarndammen har ett utskov inrett med två spetluckor med en total fri bredd på 2.12 m och tröskelhöjden +18.47. Nedströms utskoven är åfåran sprängd. På grund av stenig sjöbotten på en högre nivå uppströms framför allt Kvarndammen är det dock omöjligt att reglera sjöns nivå ned till nämnda tröskelnivåer.

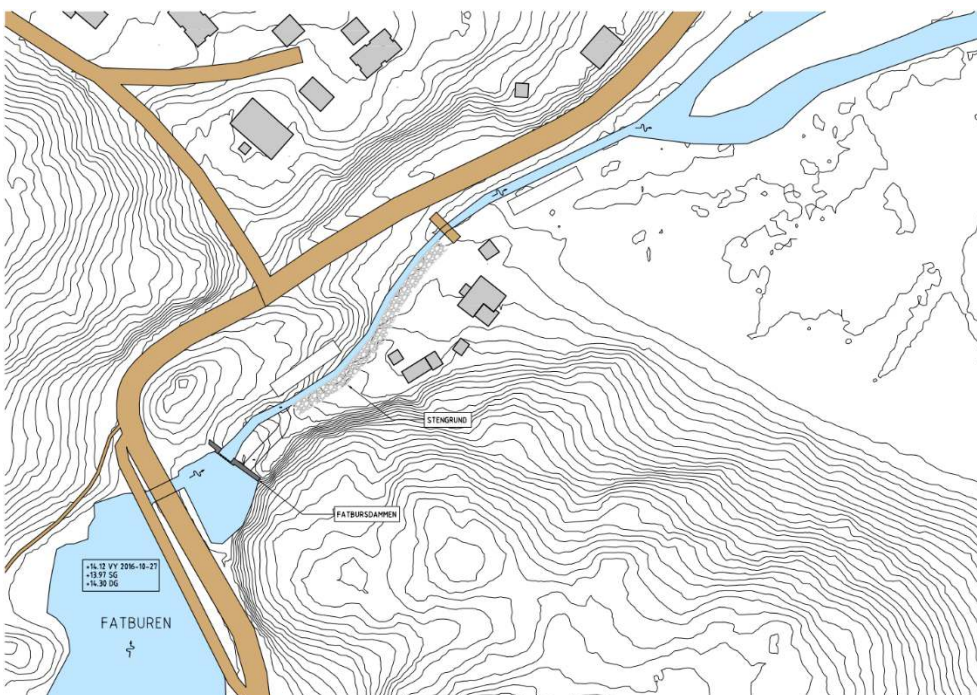
Figur 22. Befintlig utformning Fatbursdammen, PLAN. Norconsult 2016.

Fatbursdammen är belägen vid utloppet av sjön Fatburen, nedströms Albysjön (figur 21, bilaga 1B). Förutom att reglera vattennivån i sjöarna Fatburen och Albysjön uppströms nyttjas dammen för att säkerställa en minimitappning i Tyresåns nedre lopp som benämns Follbrinksströmmen.

Fatbursdammen har en krönhöjd på +14.69 och är försedd med ett luckutskov med fem spetluckor. Totala fria bredden i utskovet är 4.1 m och tröskelhöjden är ca +12.84 m. För att kunna kontroll ett minimiflöde i enlighet med vattendom finns ett

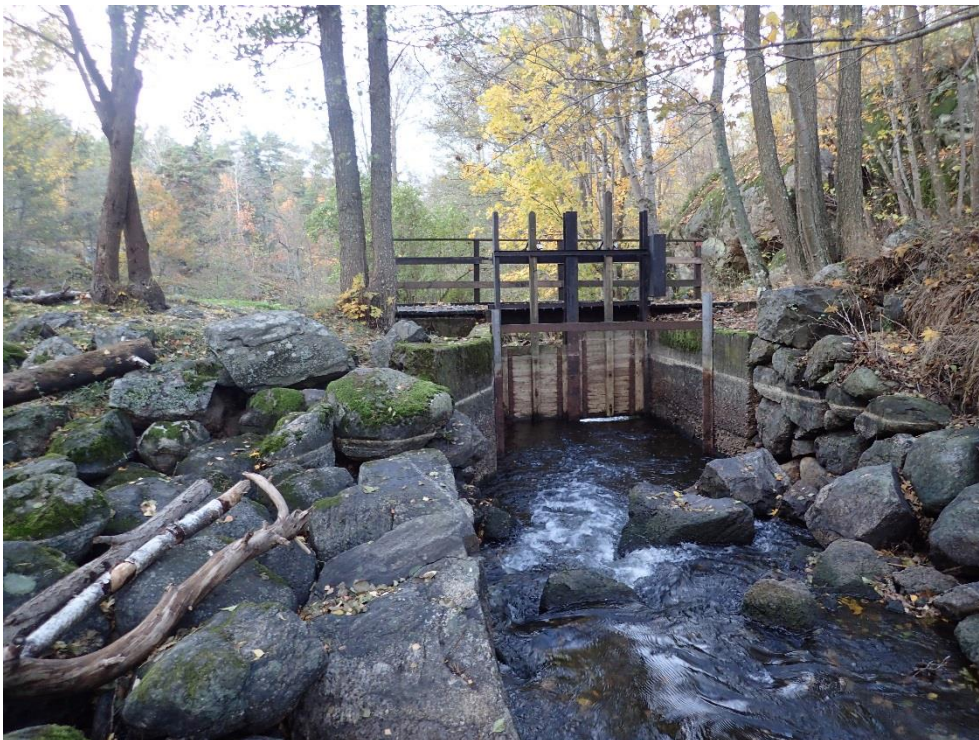
Figur 24. Kvarndammen har ett utskov inrett med två spettluckor. Norconsult 2016.

Till vänster om utskovsdammen finns en anslutningsdamm av betong som sträcker sig tvärs över vad som förefaller vara en naturliga fåra. Anslutningsdammen till Kvarndammen är i dåligt skick och det tränger även fram vatten under konstruktionen.

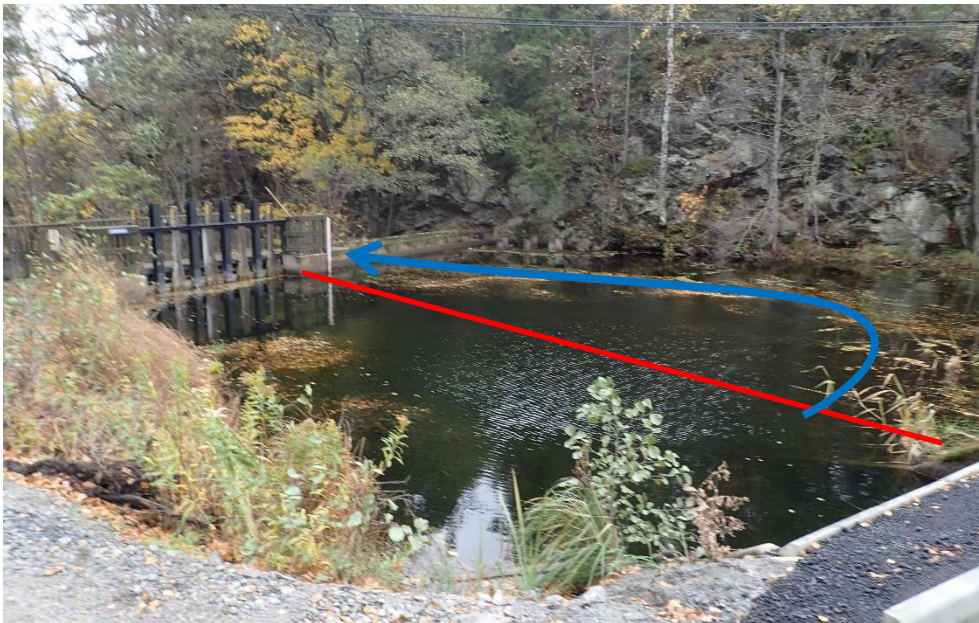
Figur 30. Den planerade fiskvägen (blå linje) anläggs mellan en ny spontvägg (röd linje) och den högra stranden. Norconsult 2016.

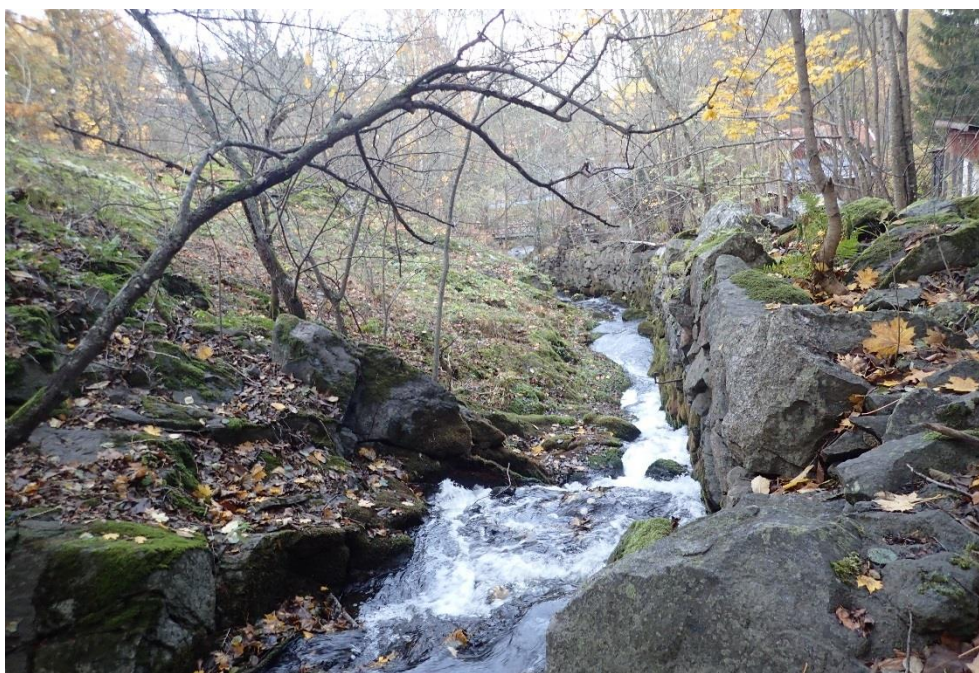
Figur 32. Nedströms den nya naturliknande fiskvägen förbättras förutsättningarna för fiskvandring genom bottenuppbyggnad och biotopvård. Norconsult 2016.

Åtgärderna har anpassats efter områdets höga kulturmiljövärden och innebär att stensättningar längs med ån bevaras. Förutsättningarna för fiskvandring nedströms Fatbursdammen hade eventuellt kunnat förbättras ytterligare genom att avlägsna dessa men då det bedöms vara ett allt för kraftigt ingrepp på områdets höga kulturmiljövärden har det inte föreslagits.

Genom biotopvård och bottenuppbyggnad återställs en vacker forsmiljö, där luftfuktigheten är hög med förbättrade förutsättningar för många sällsynta och hotade arter som är beroende av en så unik och idag ovanlig miljö.

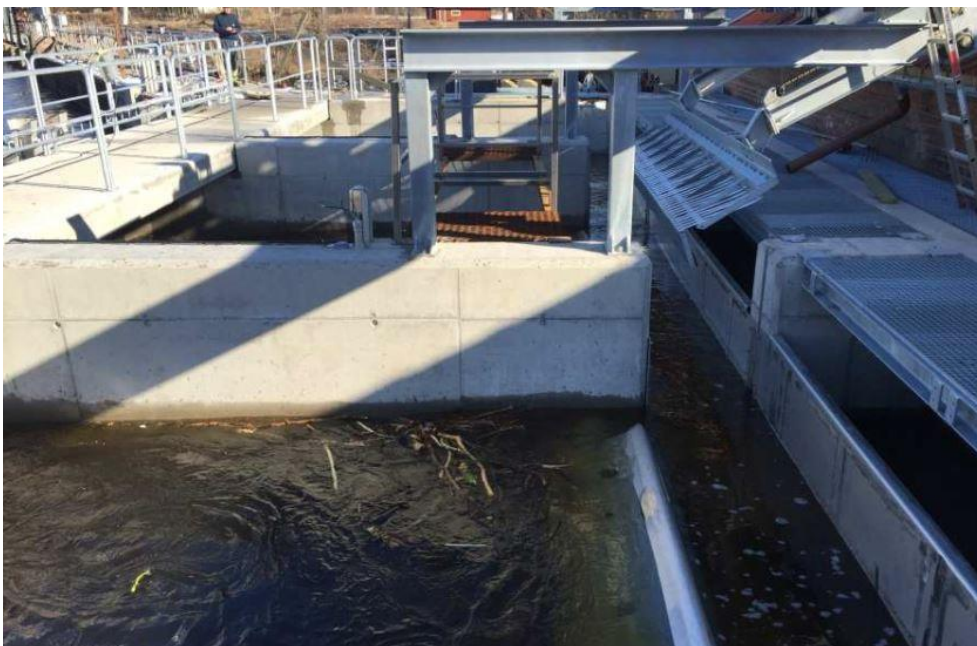
Figur 34. Exempel på alfagrind med flykträna vid Västerkvarns krv i Kolbäckån.

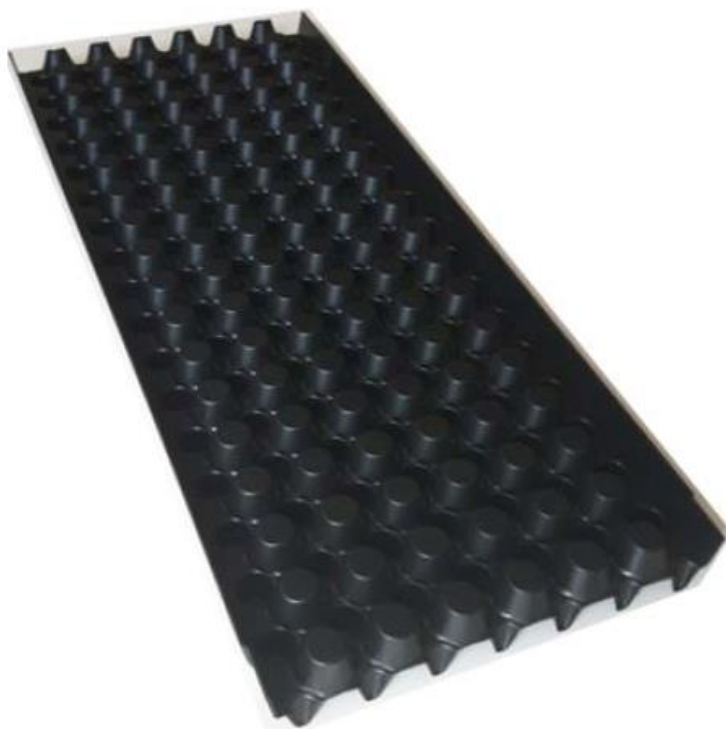
Figur 36. Vandringsmediet EF-16, tillåter ålyngel att klättra upp längs ramperna. Elghagen fiskevård 2017.

Varje ramp monteras med en lutning på 30°. De nedersta sektionerna förses med predatorskydd (mink/fågel) i form av rostfritt galler. Övriga rampsektioner täcks med plastlock.

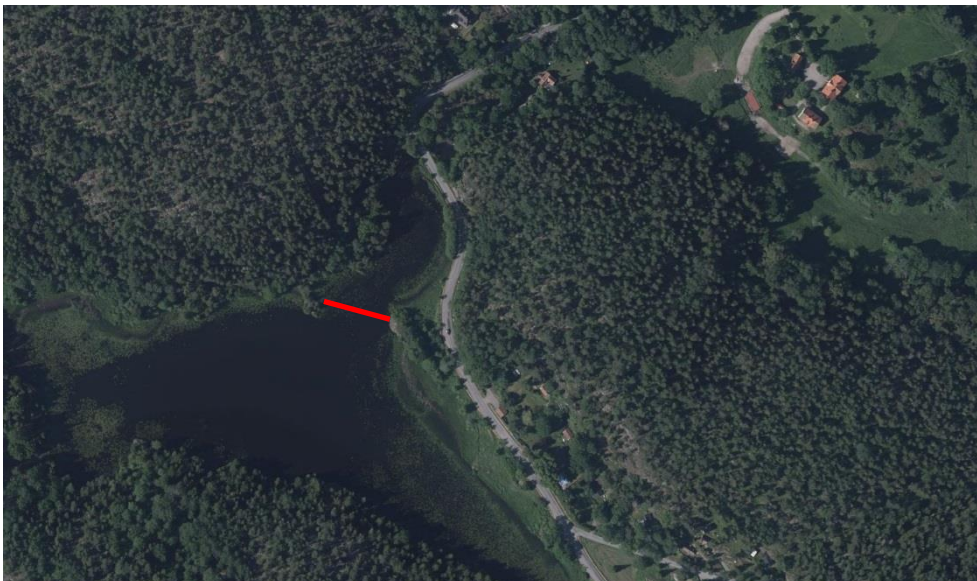
Figur 39. Ca 120-170 m uppströms nuvarande dammläge anläggs en ny fast naturliknande tröskel (röd linje). Från den nya tröskeln och vidare nedströms byggs en jämt slutande botten upp och åfåran biotopvårdas. Åtgärden innebär att en tidigare sträcka av Tyresån från det befintliga dammläget till den nya naturliknande tröskeln återställs. Norconsult 2016.
