MILJÖFÖRVALTNINGEN, STOCKHOLM STAD

## **Underlag till Åtgärdsprogram Judarn**

UPPDRAGSNUMMER 1143788000

DAGVATTEN, SJÖAR & VATTENDRAG

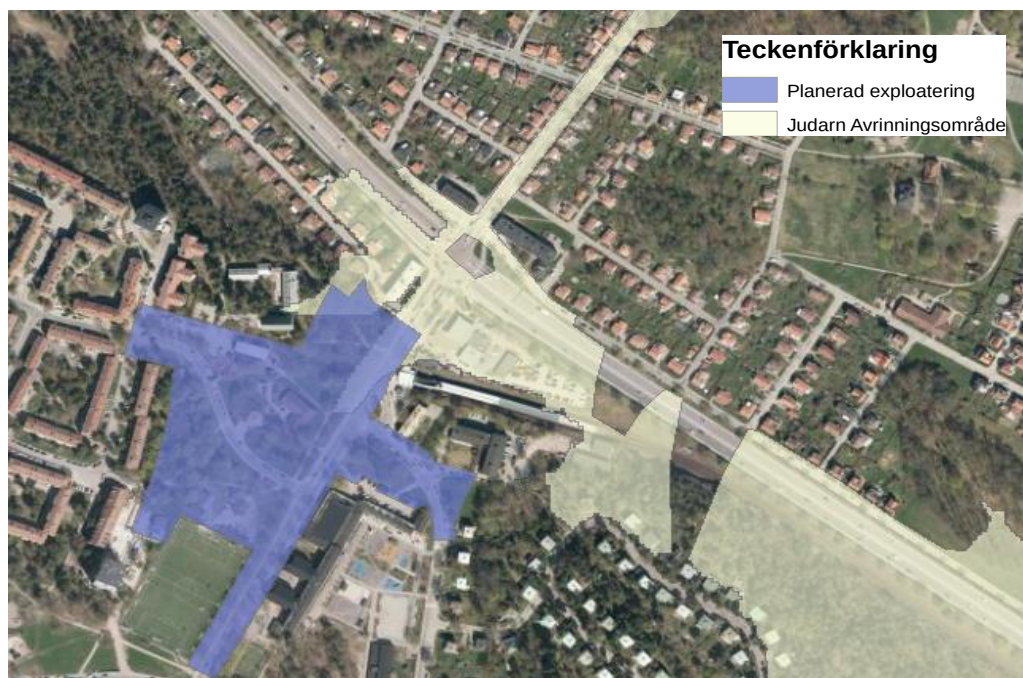
Figur 6 - Planerad bebyggelse vid Islandstorget som överlappar till viss del med Judarns avrinningsområde.

En planerad bebyggelse vid Islandstorget och Blackebergsvägen (Nya Islandstorget, Blackeberg 3:1) överlappar delvis med tillrinningsområdet för Judarn (Figur 6). I detta område planeras sammanlagt 523 st hyresrätter, bostadsrätter och studentlägenheter (Stockholm stad, u.d.). Den förändring som planeras på den yta där planområdet överlappar med tillrinningsområdet bedöms försumbar. Det har antagits att det planerade planområdet kommer avvattnas till en annan recipient än Judarn. Detta planarbete har därför inte påverkat de belastningsberäkningar som gjorts på tillrinningsområdet.

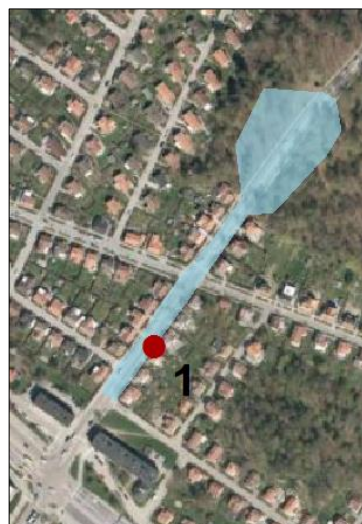
- 1. Nedsänkta växtbäddar, Ballstavägen
- Avrinningsområde

Totalt beräknas en area på ca 0,9 ha kunna avledas till växtbäddarna, där den absoluta majoriteten består av vägdagvatten men till viss del kan avrinning från skog och gräsytor avrinna i vägens norra del (Figur 10).

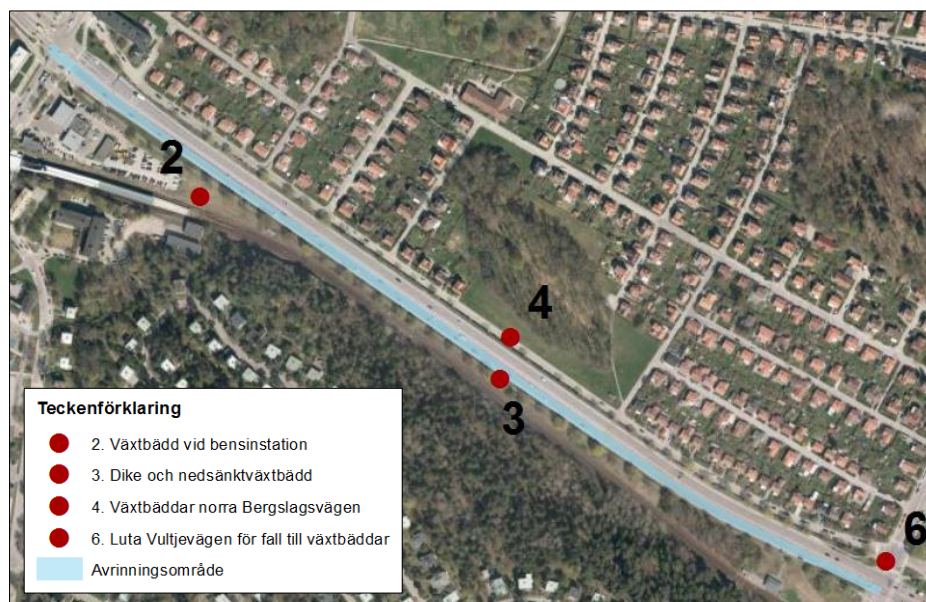
Figur 15 - Avrinningsområde till åtgärdsförslag 3 bestående av dike och växtbäddar längs med södra sidan av Bergslagsvägen.

Anläggningen kommer ta hand om dagvatten från den södra halvan av Bergslagsvägen, där körfältet har ÅDT 11 000 (hela vägen har ÅDT 26 000). Sammanlagt utgör detta ett avrinningsområde på 0,9 ha (Figur 15). Diket kan sträcka sig längs med ca 430 m av vägen och den totala släntytan som genereras, då det totala diket beräknas bli 2,5 m brett, är 680 m<sup>2</sup>. Växtbäddarna behöver en anläggningsyta på 183 m<sup>2</sup> för att utgöra 5 % av vägens reducerade area. Även sträckningen där växtbäddar kan placeras är 430 m lång. Växtbäddar kommer därför inte behöva förlöpa längs med hela vägsträckan utan kan anläggas vid olika intervaller längs med vägen.

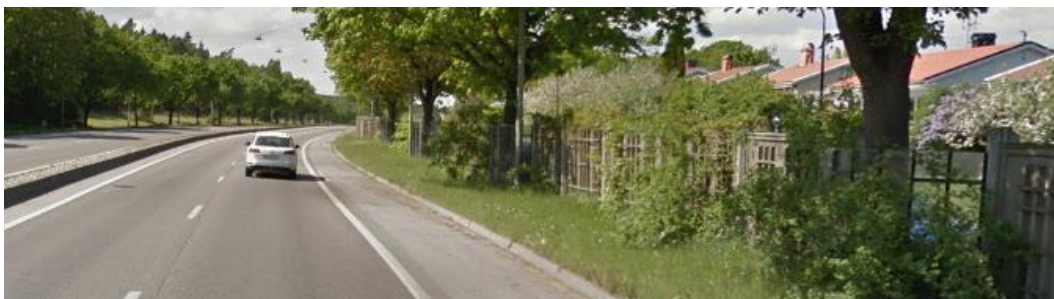
Figur 16 - Bergslagsvägen, norra sidan. Källa Google maps.

Den norra vägkanten av Bergslagsvägen utgörs av ett grönt stråk med träd och bullerplank (Figur 16). Vägen avvattnas idag via brunnar placerade på vägens norra sida, alltså mot det gröna stråket, och dagvattnet leds vidare via ledning till Judarn. På andra sidan det gröna stråket med bullerplank finns en lokalgata och villaområde. Det gröna stråket är ca 3 m brett. Marken utgörs av postglacial lera och utgör därför inte bra mark för infiltration. Jorddjupet varierar mellan 1-5 m (SGU, 2016). På grund av bullerplanket och träden i grönytan föreslås anläggning av växtbäddar dit vägdagvatten kan avledas istället för en dikeslösning. Växtbäddarna får placeras på sidan av bullerplanket som vetter mot Bergslagsvägen för att ta hand om vägdagvattnet. Mellan bullerplanket och lokalgatan (som inte syns i Figur 16) är det enbart en smal kant med gräs.

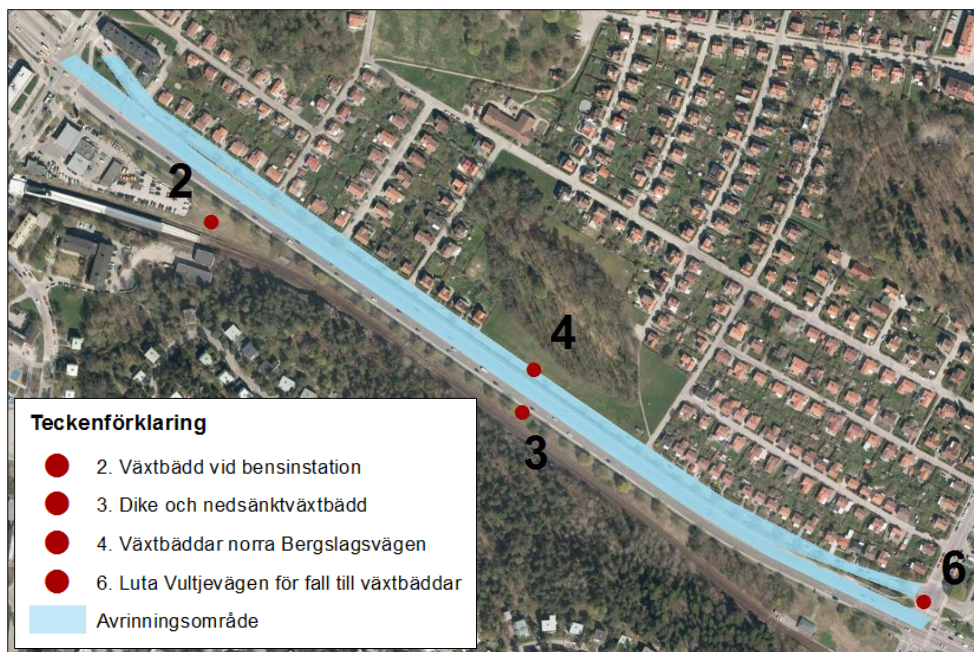
Figur 17 - Avrinningsområde till åtgärdsförslag 4 som utgörs av växtbäddar längs med norra sidan av Bergslagsvägen.

Vägdagvattnet leds ned i växtbädden genom att vägens lutning mot ytterkanten och via släpp i kantsten, alternativt ytligt belägna brunnlösningar. Även lokalgatan som går parallellt med Bergslagsvägen norr om grönytan beräknas kunna ledas till växtbäddarna (Figur 17). Detta ger ett totalt avrinningsområde till anläggningen på ca 1,8 ha.

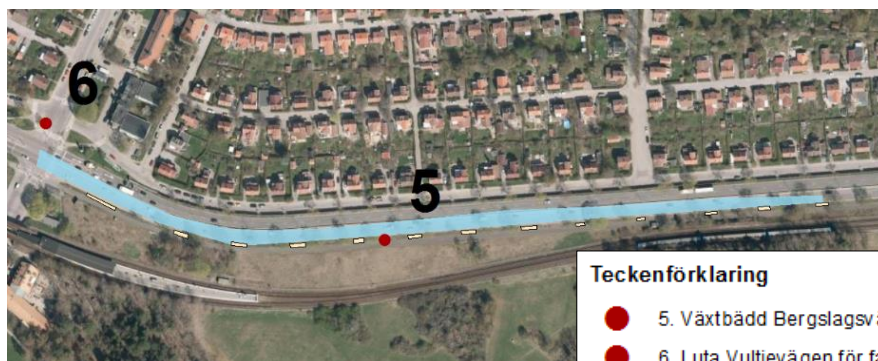
Figur 19 - Södra vägsträckan av Bergslagsvägen kan avledas till de växtbäddar som föreslås i åtgärdsförslag 5.

Sammanlagt är det en vägyta på ca 0,5 ha som kan avledas till växtbäddarna (Figur 19). Den sammanlagda anläggningsytan dimensioneras till 190 m<sup>2</sup> för att utgöra 5 % av reducerad tillrinningsarea. Den totala sträckan som ingår i avrinningsområdet är ca 550 m. För växtbäddar med storleken 2x10 m betyder det att sammanlagt ca tio växtbäddar behöver anläggas. Yta kan då lämnas runt träden vilket underlättar anläggningsarbetet och skonar trädens rotsystem.

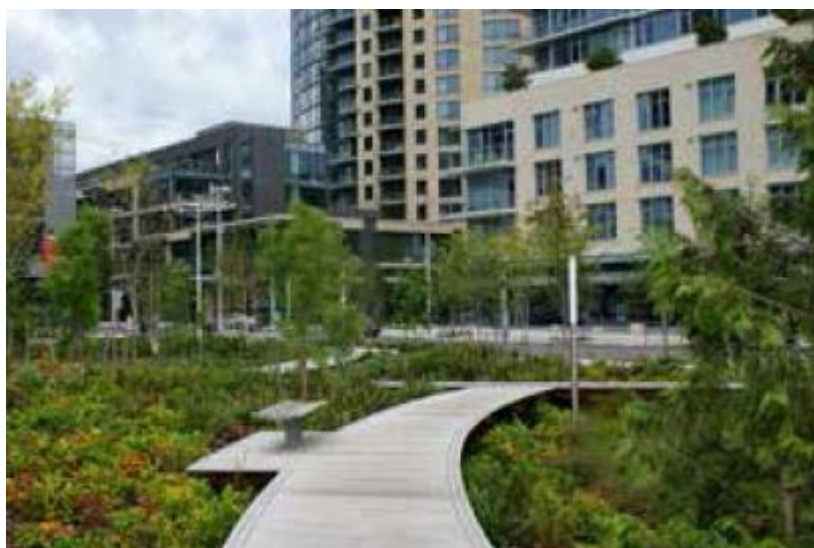
Figur 21 - Exempel på utformning av gångbanor över växtbädd. (Alm & Pirard, 2014)

Vid korsningen finns en yta på ca 100-130 m<sup>2</sup> som kan göras om till växtbädd (Figur 20). Ifall bullerplanket kan kortas av något kan en större anläggning få plats. Idag finns gångbanor och gräsyta belägen på denna plats. Gångytorna kan förbli genom att anlägga plana broar över en nedsänkt växtbädd. Detta innebär en specialanpassad lösning som dock ökar kostnaden för anläggningen. Ett exempel på utformning av gångytor kan ses i Figur 21.

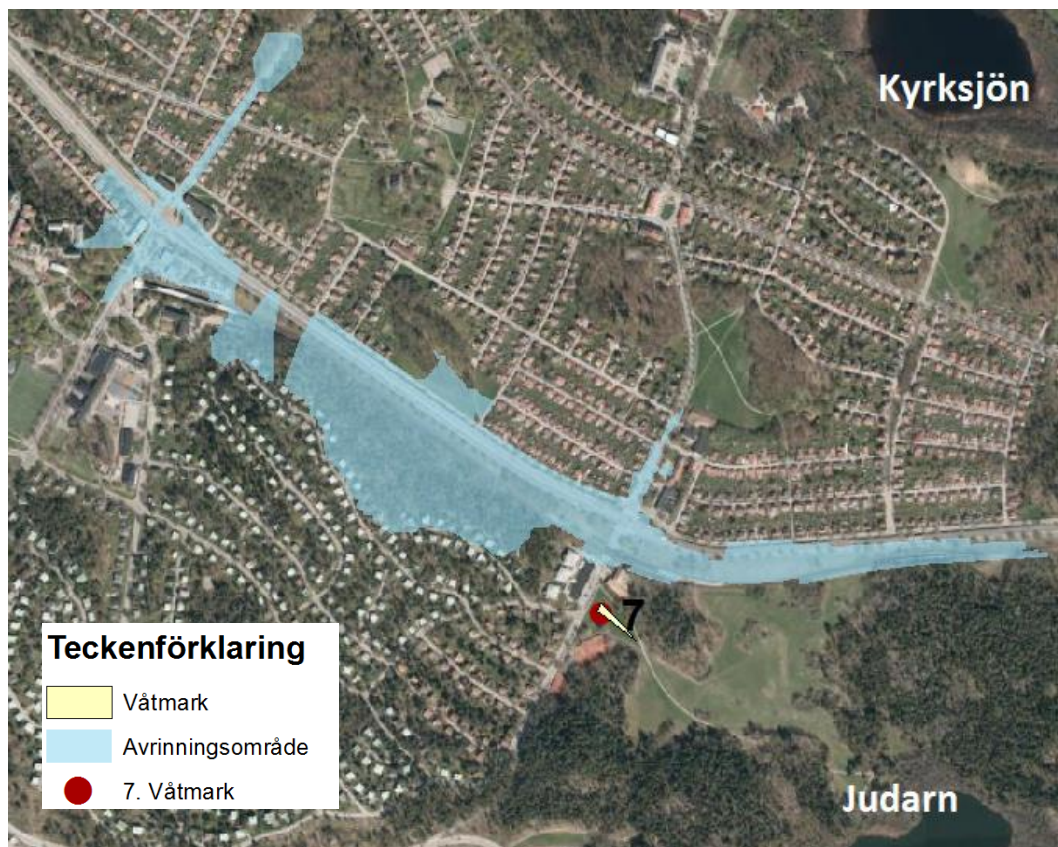
Figur 23 - Avrinningsområde till åtgärdsförslag i form av våtmark. Våtmark med en storlek på 660 m<sup>2</sup> illustreras i form av gul yta.

Placering av våtmarken på mark som idag utgörs av gräsyta medför en möjlighet att förbättra platsens förutsättning för biologisk mångfald. Den dagvattenledning som går längs med Bergslagsvägen och samlar upp dagvatten från en yta på ca 18 ha leds till Judarn genom Judarskogen till utlopp i sjön. Våtmarken bör anläggas vid ledningen och använda existerande ledning som utlopp. Detta begränsar påverkan på omgivningen vid anläggning av våtmarken. Ledningsdjupet är oklart men då Judarn inte är en särskilt djup sjö antas det vara möjligt att koppla ledning till våtmarken. Placeringen kan behöva justeras jämfört med i figur 23 utefter den exakta ledningsdragningen.

Storleken på våtmarken beräknas behöva vara 660 m<sup>2</sup> för att utgör 1,5 % av avrinningsområdets reducerade area. Kostnaden för att anlägga våtmarken uppskattas till 1100 kr/m<sup>2</sup> vilket resulterar i en total anläggningskostnad på ca 720 000 kr.
