# Bällstaån

Lokalt åtgärdsprogram

**Genomförandeplan**

Stockholms stad

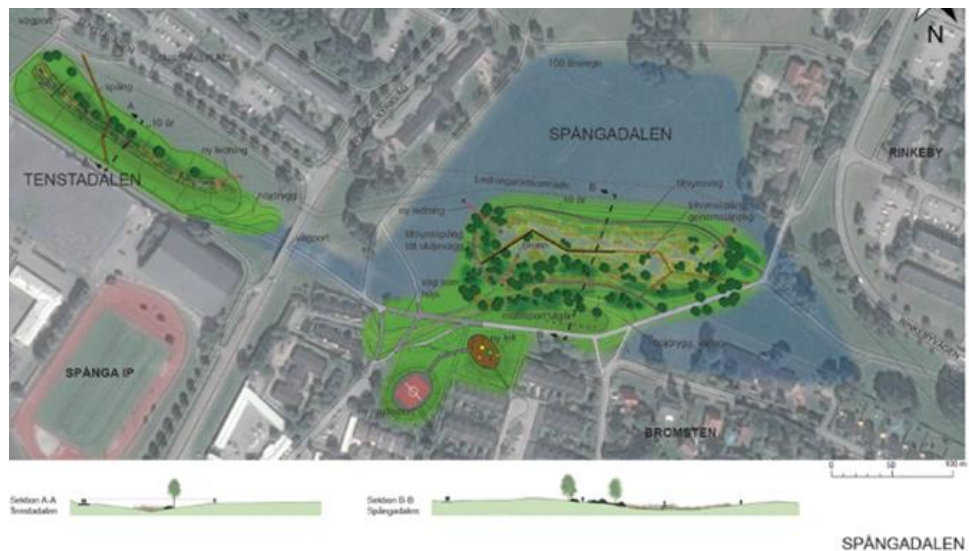
**Figur 2.** Illustration över dike och torrdammar i Spångadalen

I samband med planarbetet för Bromstensstaden bedömdes dikesstråket i Tenstadalen och torrdammen i Spångadalen som en förutsättning för att exploateringen ska kunna genomföras, med hänsyn till riskerna för översvämningar i det nya bostadsområdet.

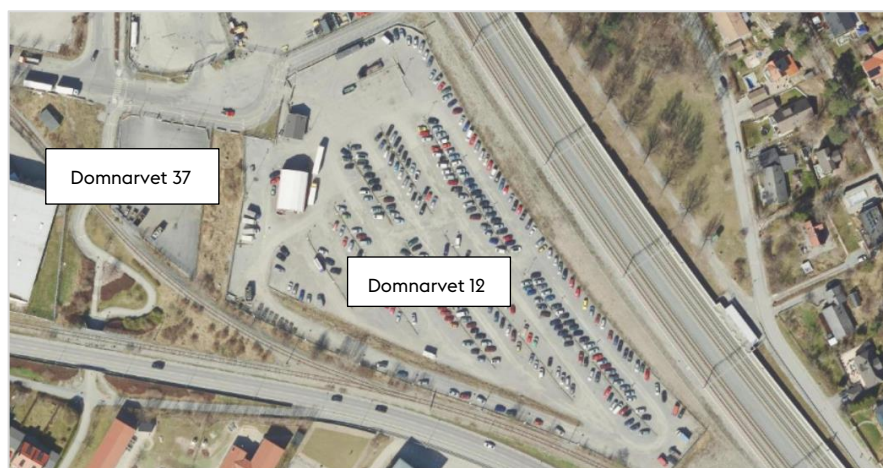
Flygbild över uppställningsplatser för fordon i Lunda industriområde

På uppdrag av trafikkontoret har två alternativa lösningar tagits fram för den asfalterade ytan på Domnarvet 12.<sup>3</sup>

De två alternativen är relativt likvärdiga men infiltrationsdikedet bedöms ge något högre rening. Brunnsfilter bör sättas i en brunn som är belägen strax utanför grinden till uppställningsplatsen, dit dagvatten delvis avrinner från den asfalterade ytan. Det föreslås även att grusytan bör undersökas för en bedömning av om det finns risk för att föroreningar sprids till grundvattnet.

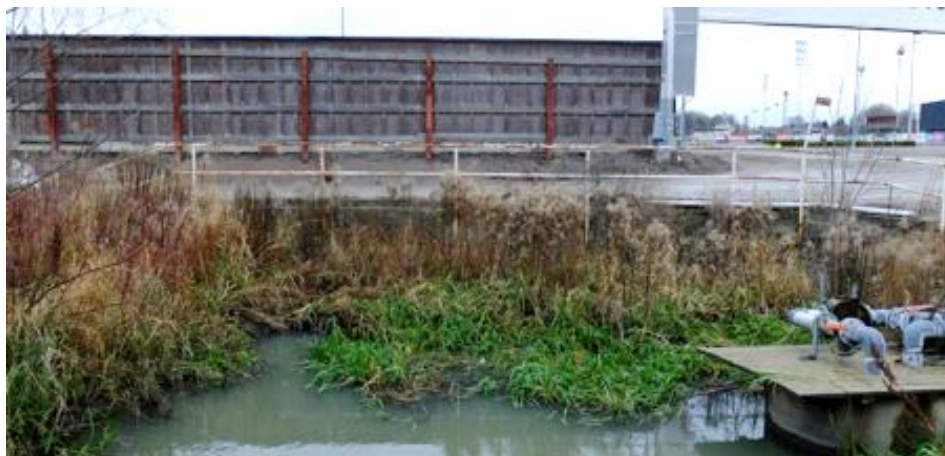
Bällstaåns utlopp från Solvalla travbana. Foto: Ekologigruppen

Nedströms Solvalla travbana mynnar Bällstaån genom tre kulvertar. Området nedanför trummorna är idag kraftigt igenvuxet vilket medför att ett partiellt vandringshinder för fisk bildas och åns avbördningsförmåga begränsas. Vegetation och sediment behöver därför tas bort. Sedimentdjupet här är drygt 60 centimeter och med en skattad yta behöver cirka av 8 kvadratmeter rensas. Det innebär att cirka 5 kubikmeter sediment behöver tas bort. Eventuellt finns det behov av att rensa vegetation och sediment på en längre sträcka, fram till Löfströmsbron, vilket kan påverka kostnaderna för åtgärden. Innan genomförandet bör sedimentprov tas för att undersöka föroreningsinnehållet och för att avgöra hur massorna ska hanteras.

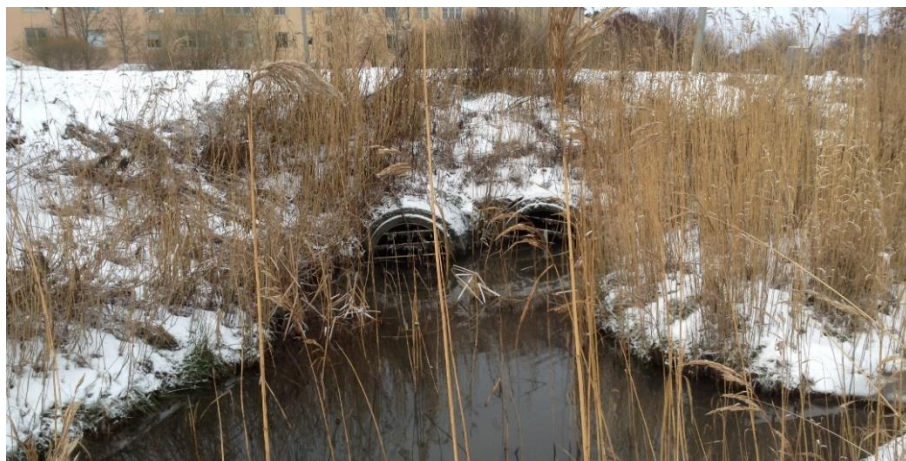
Kulvert under Spångavägen. Foto: Ekologigruppen

Mellan Beckomberga och Eneby finns ett vandringshinder som består av galler som täcker utloppet från två trummor under Spångavägen. Här föreslås att de nedersta delarna av gallren tas bort så att en något större öppning skapas. Hur stor del av gallret som bör avlägsnas bestäms utifrån risken att någon kan ta sig in i kulverten. För fiskvandring gäller att ju större öppning desto bättre, men säkerhetsaspekten går före.

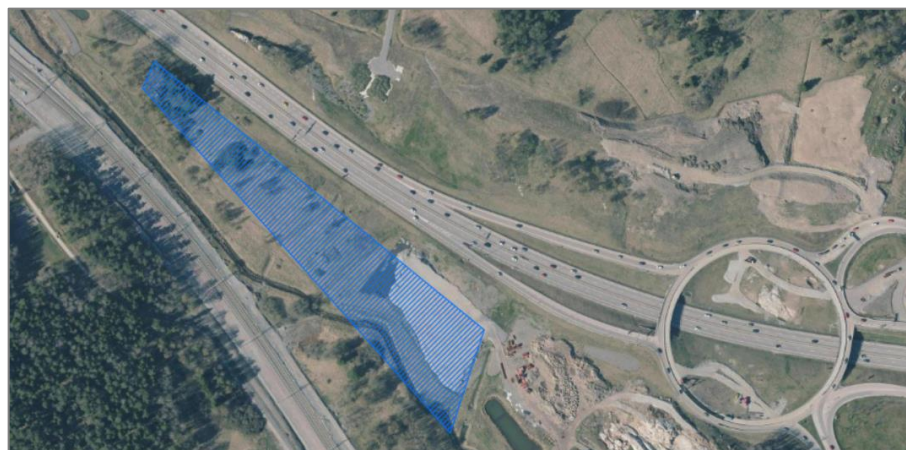
**Figur 4.** Plats för möjlig översvämningsyta uppströms Bergslagsvägen

Ungefär vid Bergslagsvägen föreslås en strypning i Bällstaåns vattensystem för att minska risken för översvämning nedströms vid höga vattennivåer i ån. Här finns möjlighet att skapa en större översvämningsbar yta. Översvämningsmöjligheter uppströms Bergslagsvägen gör att vatten kan hållas på platsen i större utsträckning, vilket minskar risken för översvämning i Hjulsta och till viss del i andra områden nedströms, samtidigt som grumlat material tillåts att sedimentera på platsen. En yta som svämmas periodvis, särskilt under våren, kan även utgöra en lekmiljö för groddjur och för fåglar att söka föda och häcka vid.

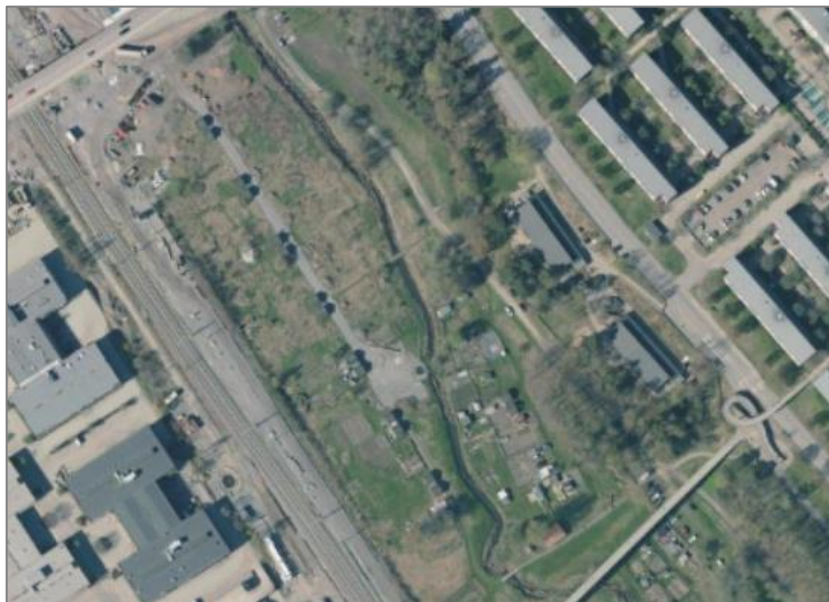
Längs Bällstaån, mellan gångbron från Hjulsta centrum till Lunda och Bergslagsvägen, föreslås att slänten/kantzonen flackas ut och träd planteras eller tillåts växa upp spontant. Den aktuella sträckan är cirka 150 meter lång. Sediment- och markprov bör tas för att säkerställa att massor hanteras i enlighet med gällande lagstiftning. Massorna kan eventuellt läggas på plats i dalen som en vegetationsklädd bullervall mot bron (Bergslagsvägen) under förutsättning att de inte innehåller föroreningar.

Flygfoto över Bällstaån mellan Hjulsta och Bergslagsvägen.

Den nya slänten bereds och sås med gräs/ängsfröblandning för att stabilisera mot erosion. En flackare släntlutning tillåter viss svämning vid höga flöden vilket minskar risken för översvämning på mer känsliga områden nedströms. Fler träd i kantzonen ökar beskuggningen av ån och minskar risken för igenväxning och erosion. Lövträd i kantzonen bidrar även till ett ökat nedfall av organiskt material, vilket är gynnsamt för bottenfaunan.

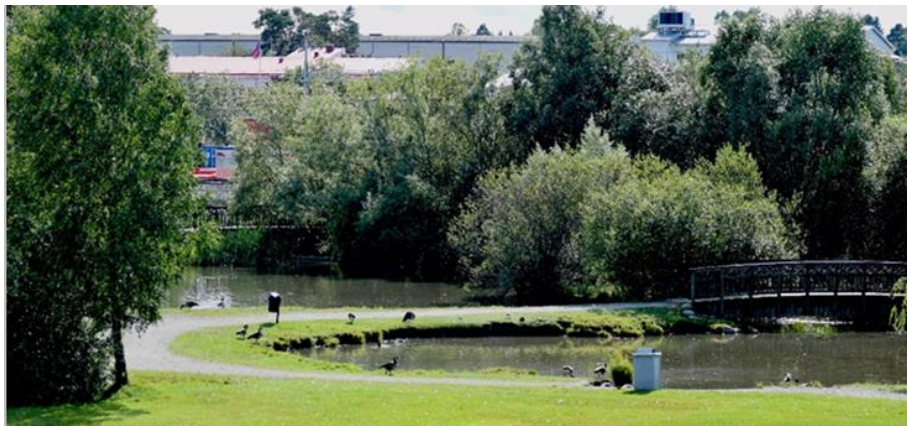
Hjulsta Vattenpark är utformad som en utvidgning av Bällstaån, nedströms Hjulsta koloniområde. Syftet med anläggningen, som färdigställdes 1998, var i första hand att öka områdets attraktionsvärde och trivsel.<sup>7</sup>

Hjulsta Vattenpark. Foto: Maya Miltell

Anläggningens funktion utvärderades 2016 och flera åtgärder förslogs som kan förbättra hydromorfologin och reningseffekten i dammarna:<sup>8</sup>

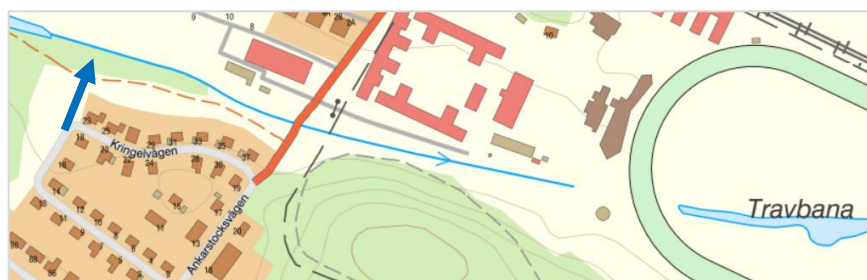
**Figur 7.** Dagvattenutlopp, Kringelvägen, se blå pil till vänster i bilden.

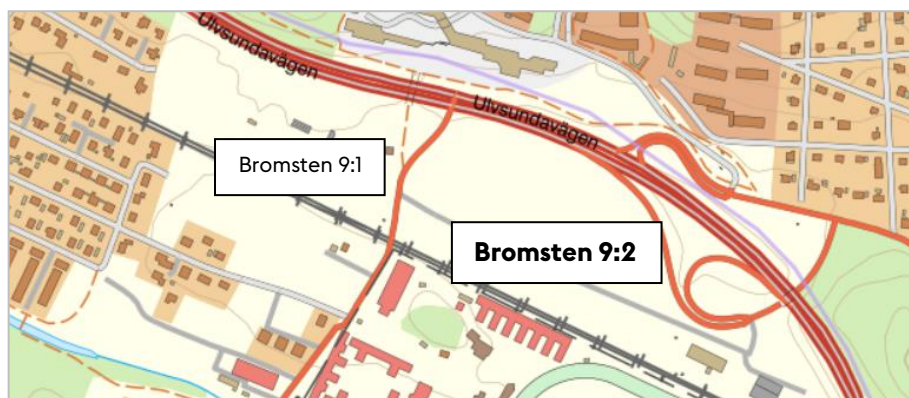
**Figur 8.** Föreslagen plats inom fastigheten Bromsten 9:2 för flödesutjämning mellan Ulvsundavägen och Mälärbanan

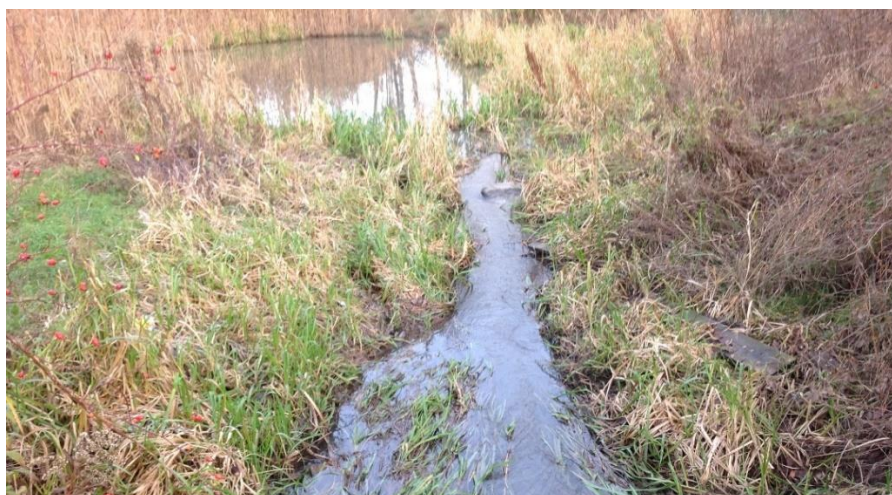
Direkt uppströms den södra dammen finns en kraftigt igenväxt strömsträcka på cirka 50 meter. Här finns det goda förutsättningar att skapa ett strömmande parti ned till dammen. Vegetationen bör rensas något och stenmaterial tillförs, natursten i blandade fraktioner med inslag av större block. Den nya åfåran görs oregelbunden med flikiga stränder. Kantzonen etableras med skuggande träd, till exempel alar vars rötter bidrar till att binda marken. Vid utformningen av åtgärden bör en person med ekologisk kompetens för fisk på idrottsförvaltningen medverka.

*Igenväxt strömsträcka, uppströms Sundbydamarna. Foto: Ekologigruppen*

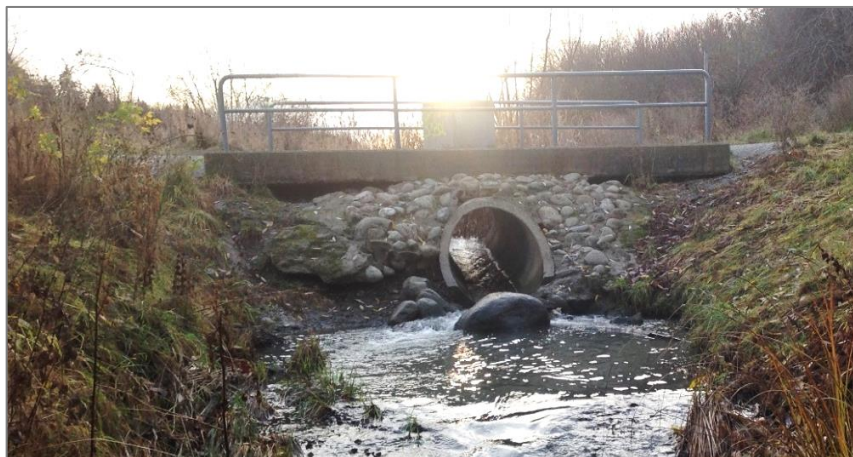
Sluttande kulvert under bro, Nälsta dike/bäck. Foto: Ekologigruppen

En betongkulvert under en gång- och cykelväg, i förlängning från Småbrukarvägen, är ett partiellt vandringshinder. Kulverten är lagd i en relativt brant lutning med lågt vattendjup inuti vilket begränsar möjligheten för fisk att vandra upp i Nälsta dike/bäck. För att åtgärda vandringshindret finns flera olika alternativ:

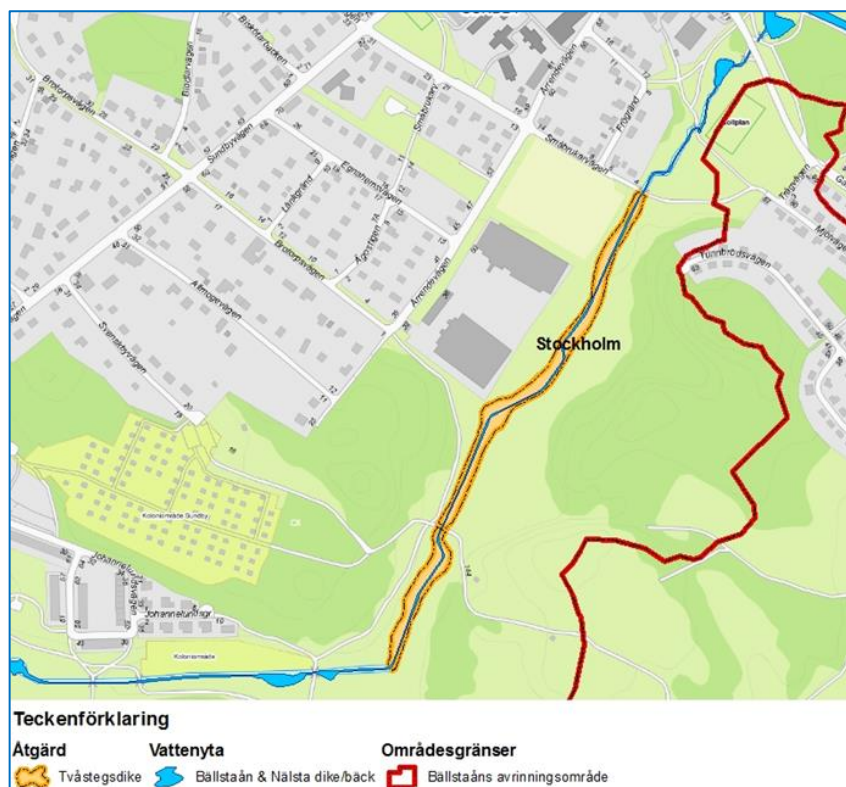
**Figur 10.** Föreslagen sträcka för tvåstegsdike i Nälsta dike/bäck

Mellan Sundbydamarna (Bällsta Å-park) och hela vägen uppströms till bäckens tydliga krök västerut vid Eneby, en sträcka på cirka 800 meter, föreslås ett åplan, se figur 10. Planet skapas genom en tvåstegsdikning där massor grävs bort från vattenfårans kanter med grävskopa. Grävningen sker på båda sidor. Genom att variera vilken sida som åtgärdas längs sträckan skapas en variation och en svag meandring. I samband med planering av tvåstegsdikningen föreslås att Stockholm Vatten och Avfall undersöker möjligheterna att öppna upp anslutande dagvattenledningar som mynnar längs den aktuella sträckan. Beroende på förutsättningarna kan enklare sedimentavskiljning anläggas innan utloppen. Det bör även utredas om några närbelägna områden, vars dagvatten idag leds till reningsverk, kan avledas ytligt till Nälsta dike/bäck.

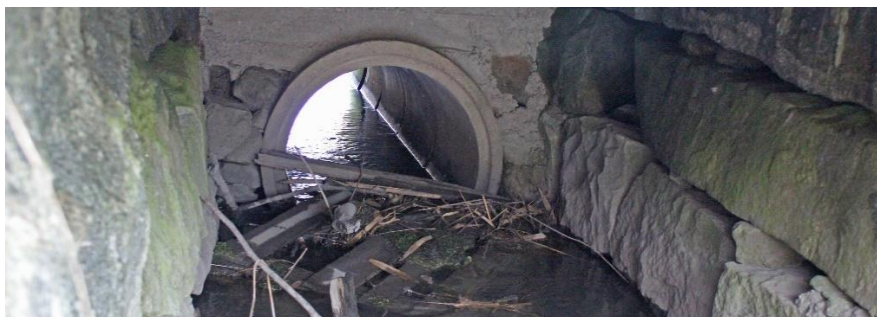
*Kulvert under bro där skräp samlas, Eneby. Foto: Ekologigruppen*
