## Undersökning av bottenfaunan i Djurgårdsbrunnsviken 2020

Rapportdatum: 2020-12-03

Projektnummer: 4074

Uppdragsgivare: Stockholm stad  
Tekniska nämndhuset, Pipersgatan 34, 112 28, Stockholm

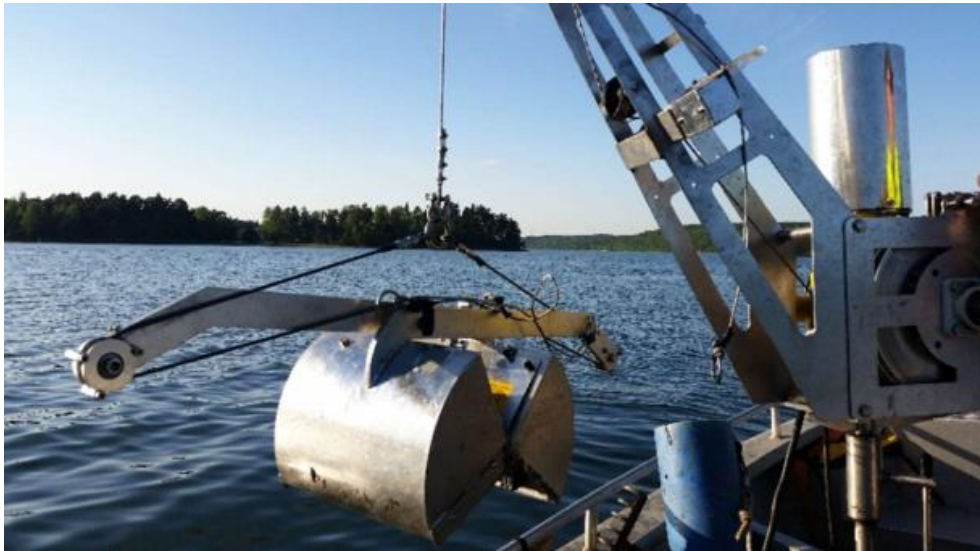
Figur 2. Foto på van Veen-huggaren som användes vid provtagningen.

Totalt togs 10 slumpvis utplacerade prover vid Djurgårdsbrunnsviken, varav 5 stycken slumpades till områden djupare än 5 meter för indexberäkning och statusklassning. Koordinatlista för samtliga stationer finns i Bilaga 3. Provtagningen utfördes enligt den internationella standarden SS-EN ISO 16665:2013 samt enligt Havs- och Vattenmyndighetens handledning för miljöövervakning: "Mjukbottenlevande makrofauna, trend- och områdesövervakning". Vid undersökningen användes en van Veen-huggare med en area på 0,1 m<sup>2</sup> (Figur 2). Stationerna lokaliserades i fält med GPS i referenssystemet WGS84 DD och djupet registrerades med digitalt ekolod. Proverna sållades på plats genom ett såll med maskstorleken 1 mm och konserverades i 95 % etanol till en slutlig koncentration av ca 70 %. Fullständiga fältprotokoll finns i Bilaga 2.

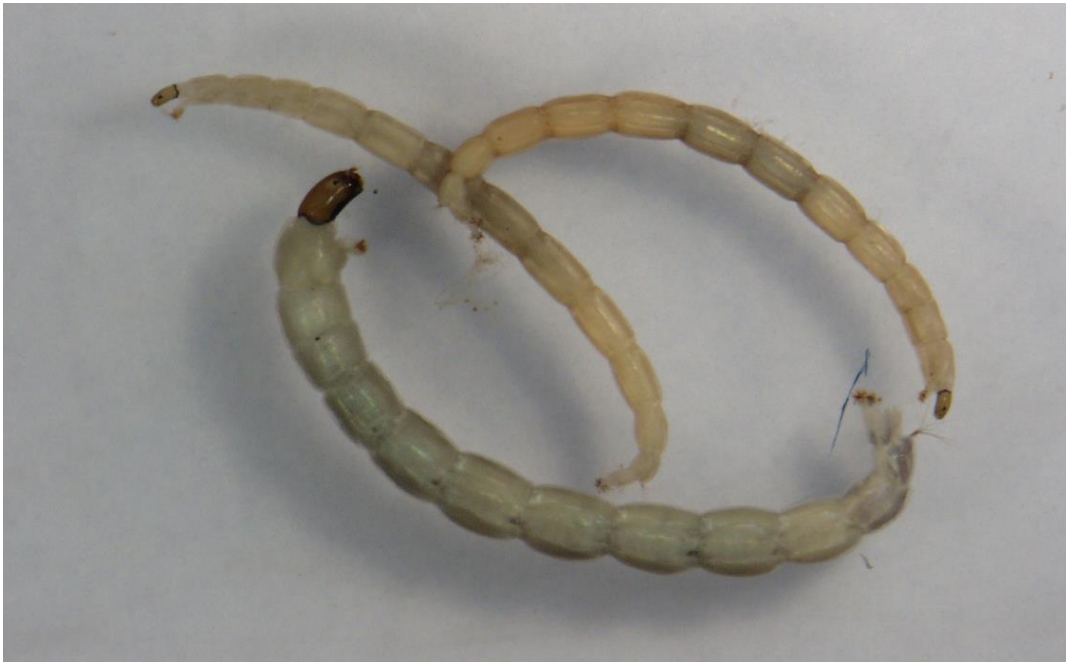
Figur 3. Fjädermygglarver (Chironomidae). Foto från Medins bildarkiv.

Vid station 1 påträffades 30 st mycket små individer ur släktet *Chironomus sp.* En individ gick att artbestämma till *Chironomus Plumosus*-typ vilken ofta bedöms som en av de tåligaste arterna av bottenfauna och den sista att försvinna vid ogynnsamma förhållanden. Hurvida de övriga 29 är av samma typ är troligt men går inte att säga säkert. Vid station 2 hittades en större individ ur släktet *Procladius sp.*, vilket är en rolevande chironomid som rör sig fritt i vattenmassan. På grund av denna rörlighet säger den väldigt lite om stationen den hittades vid. Att inga djur hittats i övriga stationer tyder på mycket ogynnsamma förhållanden. Vid användning av den limniska metodiken och indexet BQI, skulle station 1 klassats till otillfredställande status och övriga stationer till dålig status. En sammanslagen artlista redovisas i bilaga 1.

Resultaten från undersökningen visade på en art- och individfattig bottenfauna, troligtvis påverkat av syrgasbrist av svavelvätelukten att döma. Fauna påträffades endast vid de två grundaste stationerna (3,4,-3,6 m) och utgjordes av fjädermygglarver som anses vara toleranta när det kommer till föroreningar, syrgasbrist och hög näringsbelastning.
