# Grundvatten i Stockholm 2011-2012

Miljöförvaltningen  
2013

**Grundvatten i Stockholm 2011-2012**

November 2013

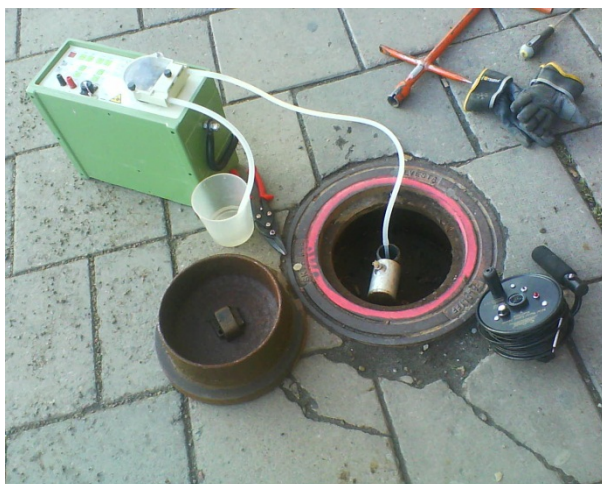
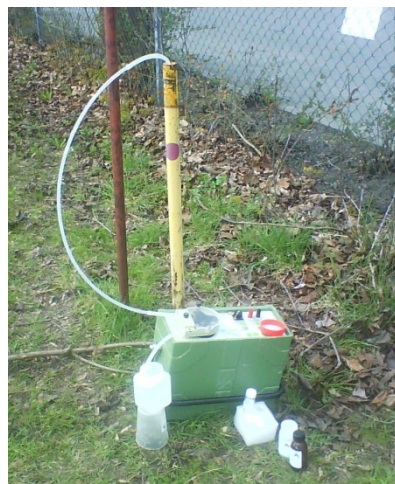
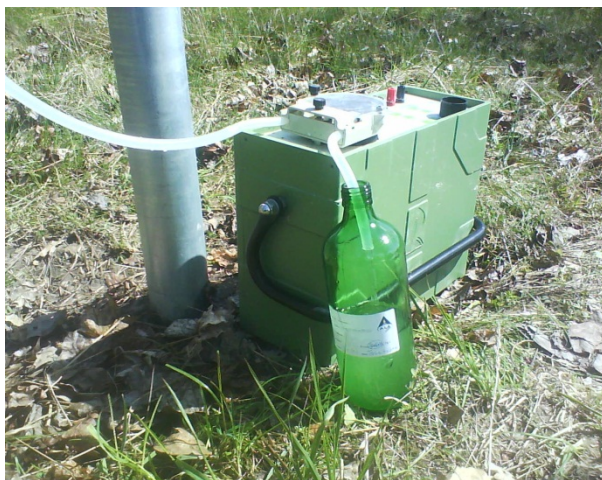
**Figur 2. Provtagningsutrustning för provtagningen i nivå-rör, i nivå-rör under däcksel (till vänster), i den vanligaste typen av nivå-rör (till höger) och i miljörör (nedan).**

En peristaltisk pump (se Figur 2) användes vid provtagningen i nivå-rören, och silikonslang (ny för varje prov) användes för att koppla på befintlig slang i röret. Där det fanns behov av förlängd slang användes även en fastare av polyeten. För miljörören av större diameter användes en sänkpump. För provtagningen i källa, brunn och bäck togs prov direkt i provtagningsflaska. Minst tre rörvolymmer omsattes alltid innan provtagning i rör. Innan provtagning

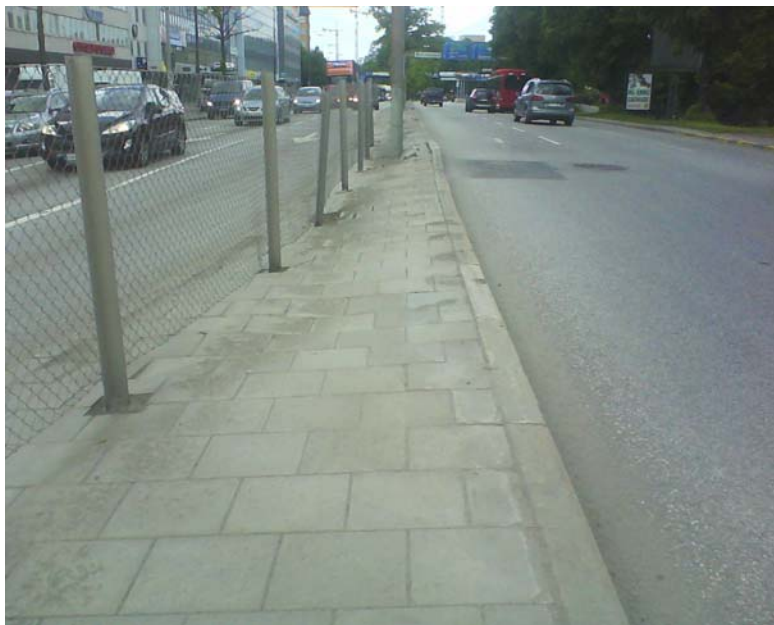
**Figur 3.** Sättningskador vid Roslagstull/Norrtull juni 2012.

Även om krav ställs på att grundvattennivåer inte får sänkas i samband med undermarksbyggnation, var det uppenbart att det sker. Exploatering vid Norrtull hade gjort att rör som fanns där var helt torra. I områden med lera, vilket är mycket vanligt i Stockholm, leder grundvattennivåsänkning till att det uppstår sättningsskador (Figur 3). Sättningsskador skadar bl.a. ledningssystemen eftersom ledningsgatorna sällan är pålade eller på annat sätt säkrade mot sättningsskador. Skadade ledningar ger ökat läckage till grundvattnet.

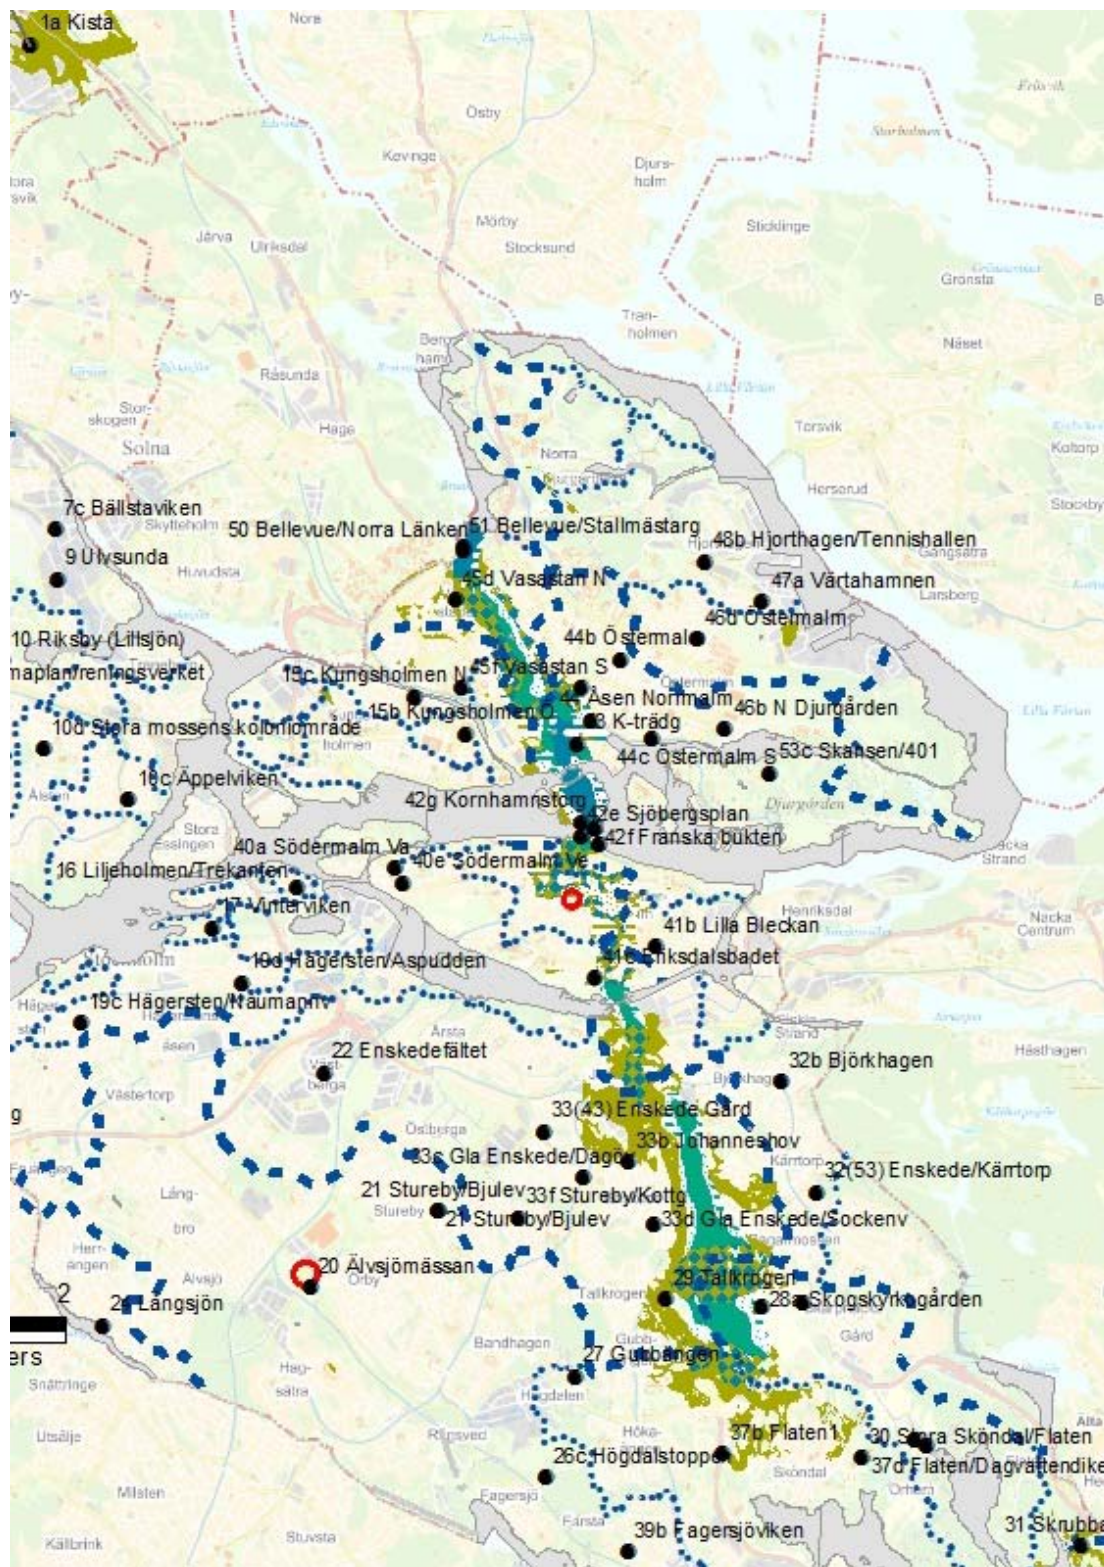
**Figur 33.** Karta över åsens utbredning inom Stockholms stad. Blågrönt är åsmaterial, gulgrönt är växellagrade material (sand, silt, ler) kartlagt på 30-50cm markdjup. Eftersom åsen har större utbredning på djupare nivåer i marken och grundvattenrörerna tar in vatten på djupare nivå är det troligt att rör i anslutning till de områden som på kartan markerats som ås får sitt grundvatten från åsen. Breda streckade blå linjer visar huvudvattendelare för yt- och grundvatten, tunna streckade linjer lokala grundvattendelare. Röda cirklar visar punkter där det sker dränering av grundvatten till tunnlar och dagvattenssystem, som påverkar grundvattnets strömningsriktning. Blekt röda stråk visar trafikintensiva vägar. Historiskt har vägar ofta följt rullstensåsarnas krön, eftersom dessa naturligt ger fast mark och har en gles tallskog, i omgivningar av sankmarker och tätare vegetation. Bebyggelsen låg också ofta vid åsar, eftersom det där var lätt att få bra dricksvatten, och det var mellan olika bebyggelseområden som vägarna ledde. De gamla vägarna har under århundradena utvecklats till större vägar, vilket kan vara en förklaring till att vi än idag har flera större och vältrafikerade vägar som följer åsens riktning.
