# Läckagebenägen fosfor i Brunnsvikens sediment 2016

*Underlag för lokalt åtgärdsprogram*

Författare: Emil Rydin, Per Jonsson, Magnus Karlsson & Anna Gustafsson

2016-10-28  
Rapport 2016:34  
Naturvatten i Roslagen AB  
Norra Malmavägen 33  
761 73 Norrtälje  
0176 – 22 90 65

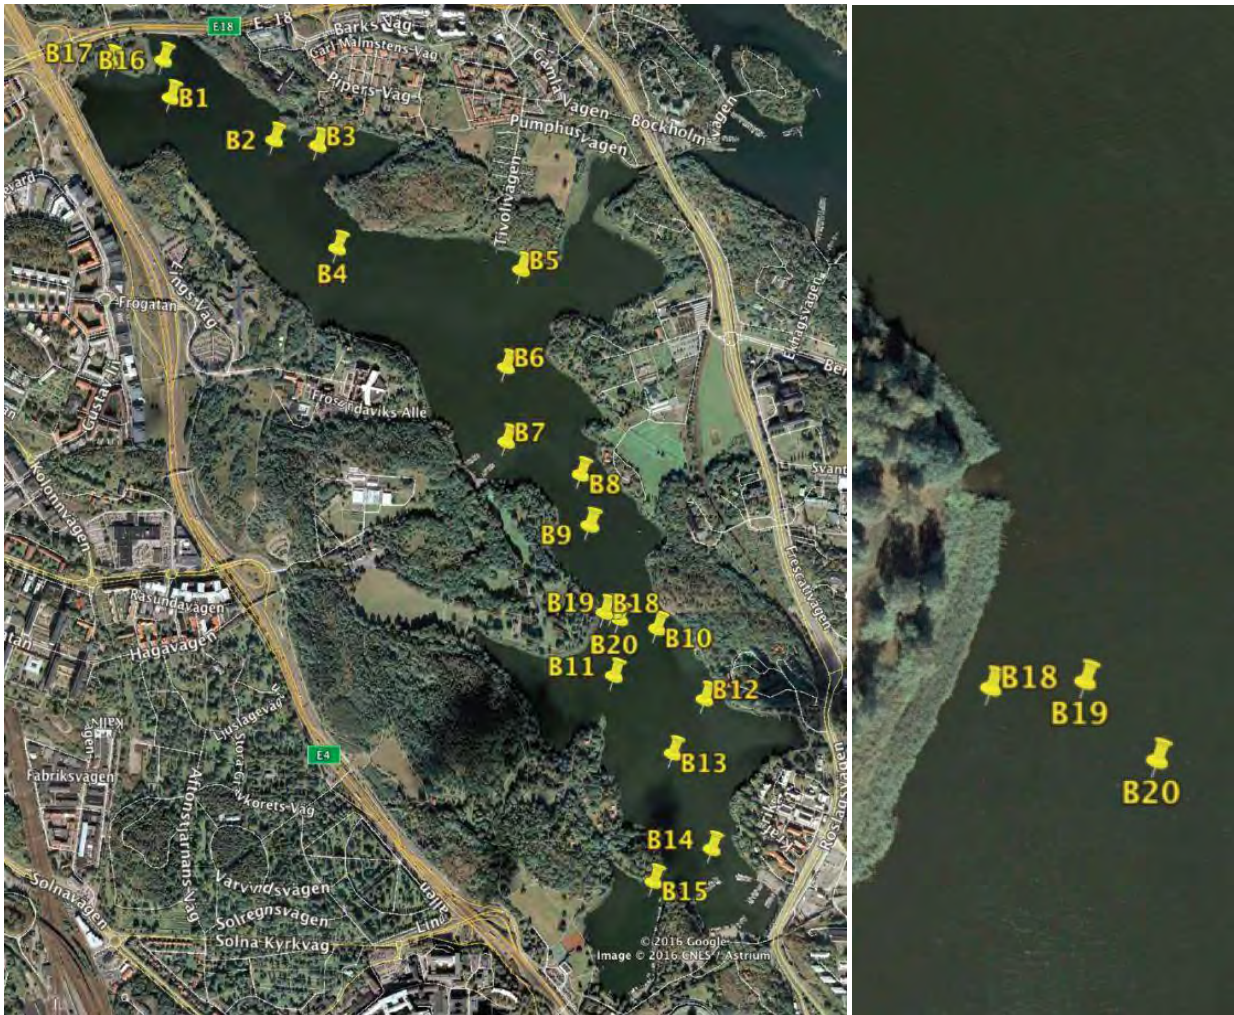
Figur 1 och 2. Vänster: Provtagningsstationer vid sedimentundersökning av Brunnsviken juni 2016. Provtagning på ackumulations- och transportbottnar utfördes vid station B1-15, provtagning av erosionsbotten utfördes vid station B16-20. Vattenprover togs vid station B2 och B12. Höger: Zoomad bild av några provtagningsstationer vid sedimentundersökning av Brunnsviken juni 2016.

För att kvantifiera mängden fosfor som med tiden kommer att mobiliseras och frisättas från Brunnsvikens olika bottenområden utfördes provtagning av sedimentkärnor vid sammanlagt 15 stationer i vikens ackumulations- och transportbottnar (Figur 1 och 2). Antalet kärnor valdes för att undersöka den eventuella heterogeniteten i olika bottenområden, inte minst mot bakgrund av det betydande fosforutbytet mellan Brunnsviken och Lilla Värtan samt för att undersöka effekten av botten vattenpumpning. Därtill togs fem prover av ytsediment på erosionsbotten i syfte att bedöma potentialen för erosion av glaciala/postglaciala leror och därtill associerad läckagebenägen fosfor.

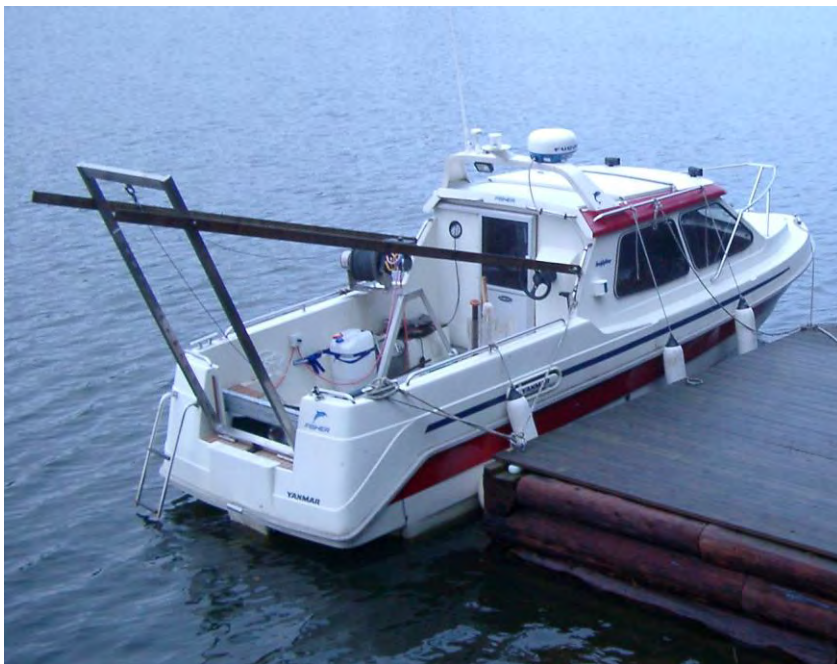
Figur 3. Provtagning utfördes från R/V Perca, på bilden med rigg för sedimenthämtarna monterad över aktern.

Provtagningen utfördes från provtagningsbåten R/V Perca (Figur 3) den 19-20 juni 2016 av Per Jonsson vid JP Sedimentkonsult, Magnus Karlsson vid KEAB samt Emil Rydin vid Naturvatten AB. CG Velin och Ove Lindroth bistod vid arbetet.

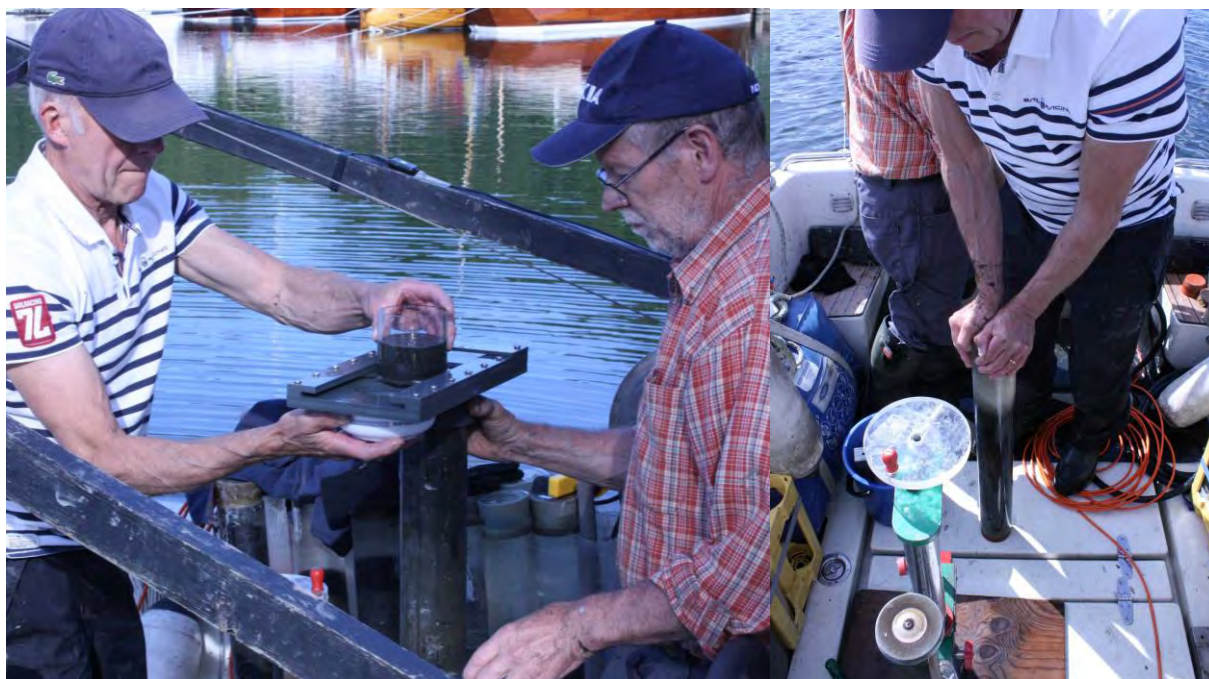
Figur 8 och 9. Höger bild: Snittning av sedimentkärnor för analys av fosforfraktioner och sedimentologiska basparametrar. Vänster bild: Försegling av sedimentkärnor för dokumentation.

Kärnor för analys av fosforfraktioner och sedimentologiska basparametrar (vattenhalt, glödningsförlust) snittades i fält (Figur 8 och 9) i följande skikt: 0-2, 2-4, 6-8, 15-20, 30-35, 45-50 och ner till 60-65 cm om kärnans längd så medgav. Prover lades i plastburkar och transporterades samma dag med bil till Erkenlaboratoriet där de förvarades i kylrum i väntan på analys.

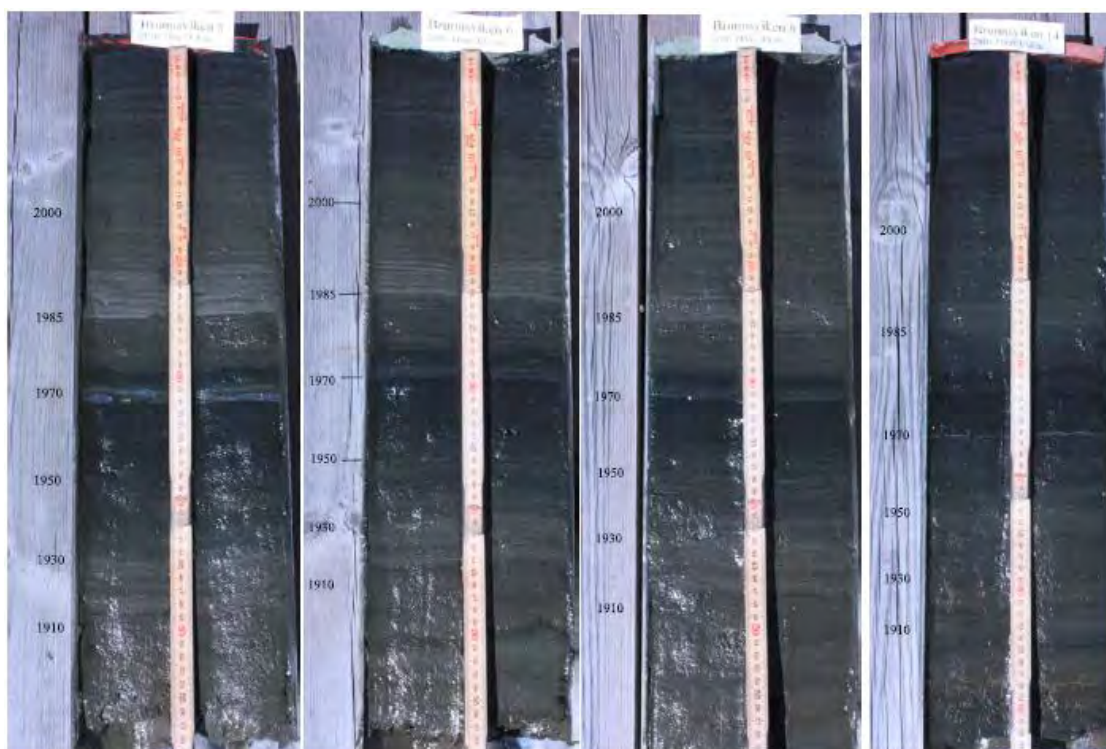
Figur 15. Daterade sedimentkärnor (B5, B6, B8, B14) med tydliga lednivåer ned till början av 1900-talet.
