# Bällstaån

## Lokalt åtgärdsprogram

Genomförandeplan

Stockholms stad

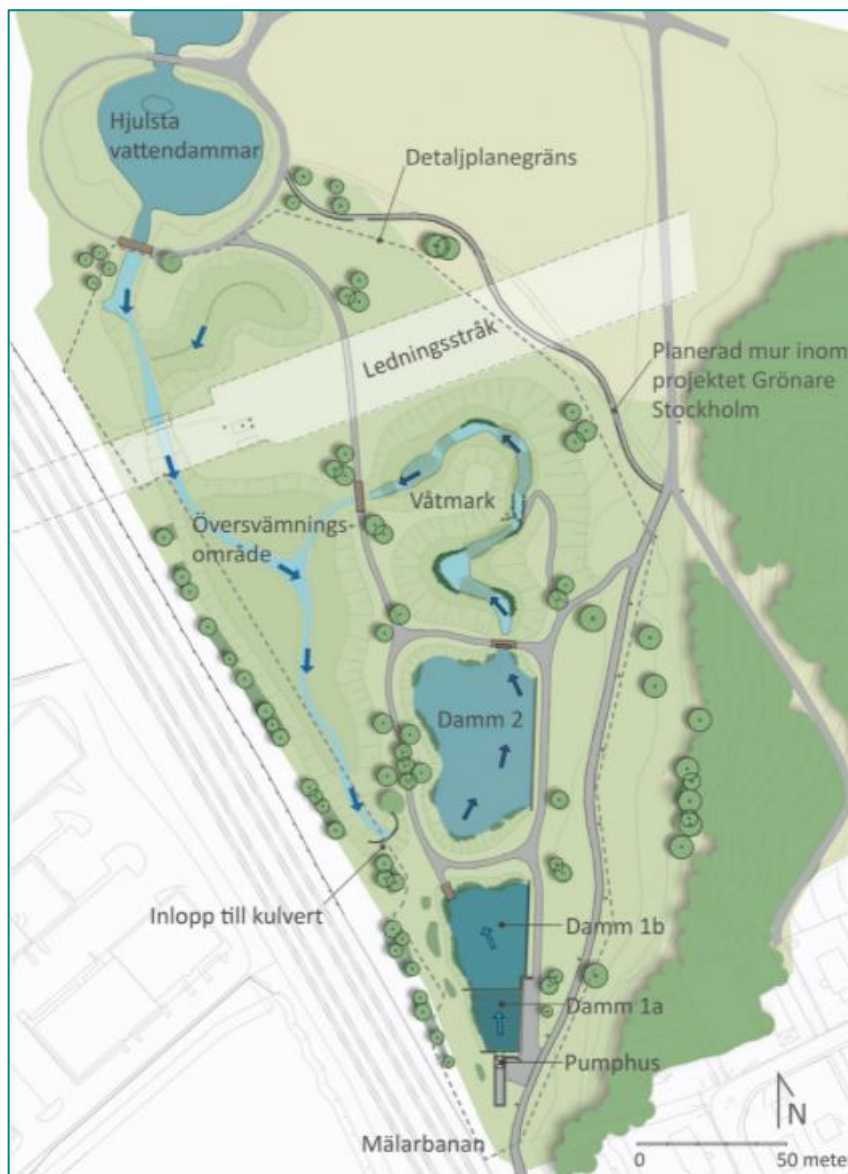
**Figur 1.** Illustrationsplan över Tenstadalens dagvattenpark. Pilar visar vattnets flödesriktning. Bild: Ramböll

Inom Tenstadalens dagvattenpark föreslås flera dagvattendammar, en våtmark och en översvämningsyta. Området ligger i en lågpunkt där vatten ofta samlas vid kraftiga regn eller skyfall. En stor del av Tenstadalen översvämmas i dag då det är höga flöden i Bällstaån. Dagvattenparken gestaltas som ett sammanhängande parkområde där de nya dagvattendammarna tillsammans med Hjulsta vattendammar och Bällstaån ingår som viktiga delar i Tenstadalen.

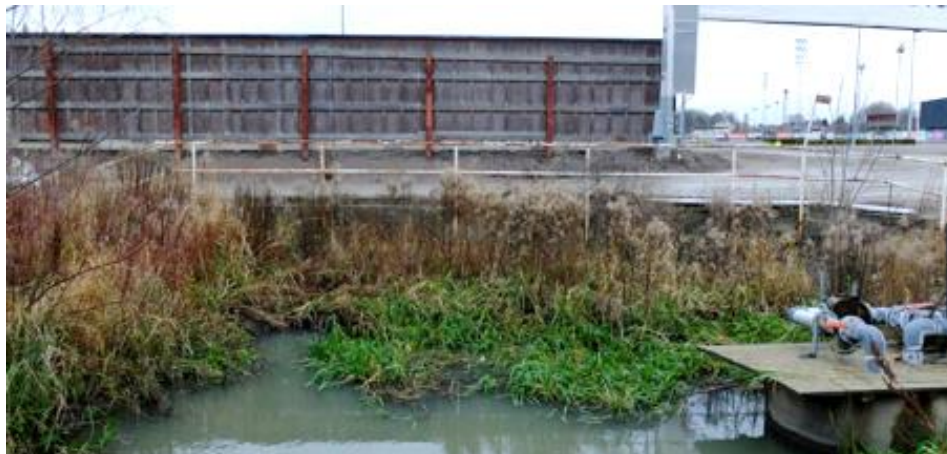
Bällstaåns utlopp från Solvalla travbana. Foto: Ekologigruppen

Nedströms Solvalla travbana mynnar Bällstaån genom tre kulvertar. Området nedanför trummorna är idag kraftigt igenvuxet vilket medför att ett partiellt vandringshinder för fisk bildas och åns avbördningsförmåga begränsas. Vegetation och sediment behöver därför tas bort. Sedimentdjupet här är drygt 60 centimeter och med en skattad yta behöver cirka av 8 kvadratmeter rensas. Det innebär att cirka 5 kubikmeter sediment behöver tas bort. Eventuellt finns det behov av att rensa vegetation och sediment på en längre sträcka, fram till Löfströmsbron, vilket kan påverka kostnaderna för åtgärden. Innan genomförandet bör sedimentprov tas för att undersöka föroreningsinnehållet och för att avgöra hur massorna ska hanteras.

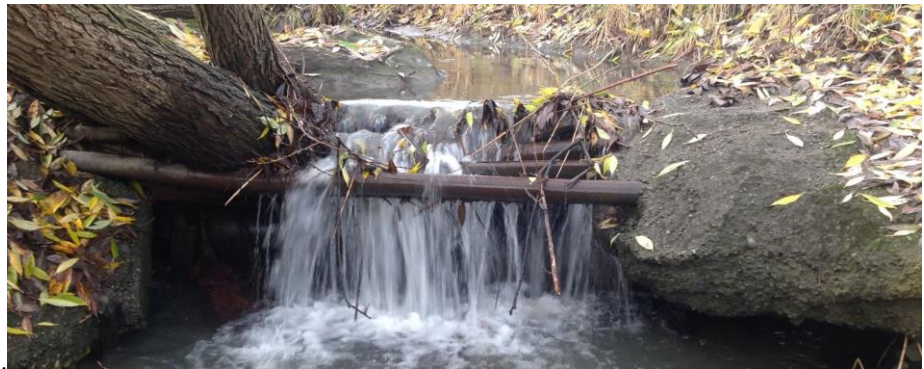
*Vandringshinder för fisk i Nälsta dike/bäck. Foto: Ekologigruppen*

En bit upp i Nälsta dike/bäck, i höjd med Småbrukarvägen i Sundby, finns ett definitivt vandringshinder för fisk. Fallhöjden är cirka 0,7 meter och består av ett gjutet skibord i betong. Fundamentets funktion är att skydda ledningar som ligger i stålror tvärs över bäcken. Betongen är i dåligt skick och har börjat vittra sönder, dessutom växer ett träd mitt i konstruktionen. Konstruktionen är i behov av underhåll och en utrivning är bästa lösningen.

När betonghindret tas bort bör fallhöjden uppströms utjämnas genom tillförsel av stenmaterial, både stora stenar och finare naturgrus, så att en långsträckt fallsträcka med god passerbarhet skapas. Åtgärden bör genomföras i samråd med sakkunnig inom fiskevård på idrottsförvaltningen. I samråd med ledningsägaren, Stockholms stads IT-infrastrukturbolag, behöver ledningarna dras om, förslagsvis över en kabelbro eller under den nya bäckbotten.

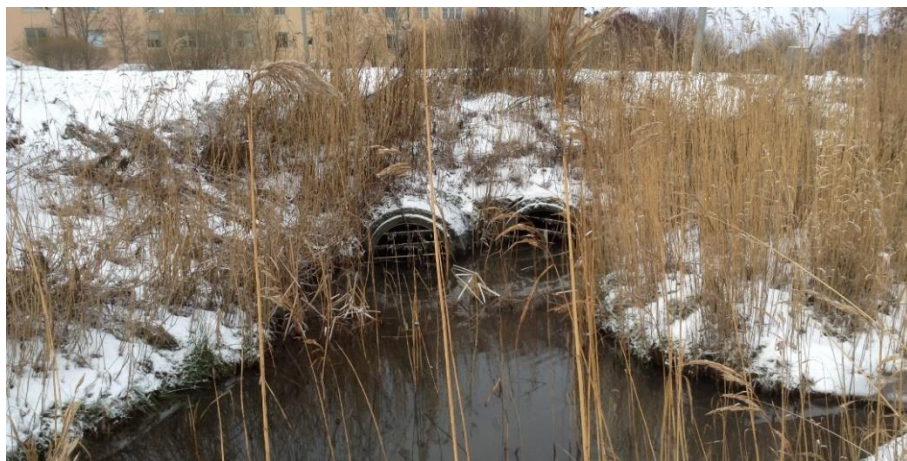
Kulvert under Spångavägen. Foto: Ekologigruppen

Mellan Beckomberga och Eneby finns ett vandringshinder som består av galler som täcker utloppet från två trummor under Spångavägen. Här föreslås att de nedersta delarna av gallren tas bort så att en något större öppning skapas. Hur stor del av gallret som bör avlägsnas bestäms utifrån risken att någon kan ta sig in i kulverten. För fiskvandring gäller att ju större öppning desto bättre, men säkerhetsaspekten går före.

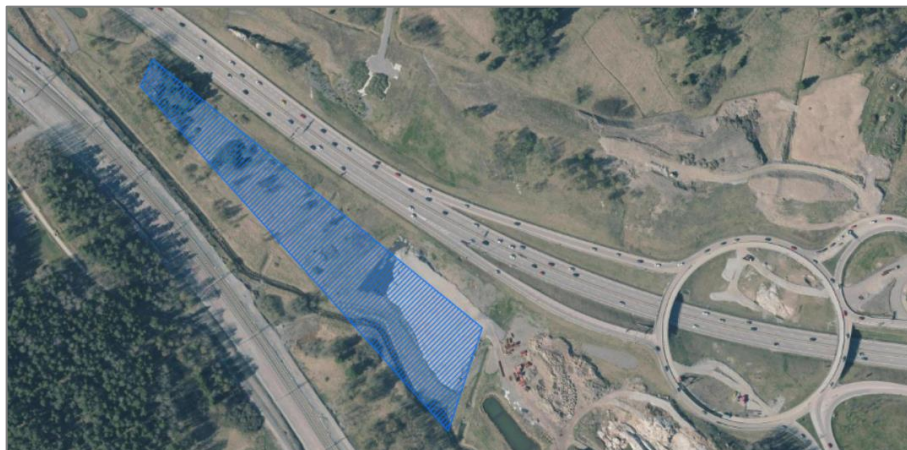
**Figur 4.** Plats för möjlig översvämningsyta uppströms Bergslagsvägen

Ungefär vid Bergslagsvägen föreslås en strypning i Bällstaåns vattensystem för att minska risken för översvämning nedströms vid höga vattennivåer i ån. Här finns möjlighet att skapa en större översvämningsbar yta. Översvämningsmöjligheter uppströms Bergslagsvägen gör att vatten kan hållas på platsen i större utsträckning, vilket minskar risken för översvämning i Hjulsta och till viss del i andra områden nedströms, samtidigt som grumlat material tillåts att sedimentera på platsen. En yta som svämmas periodvis, särskilt under våren, kan även utgöra en lekmiljö för groddjur och för fåglar att söka föda och häcka vid.

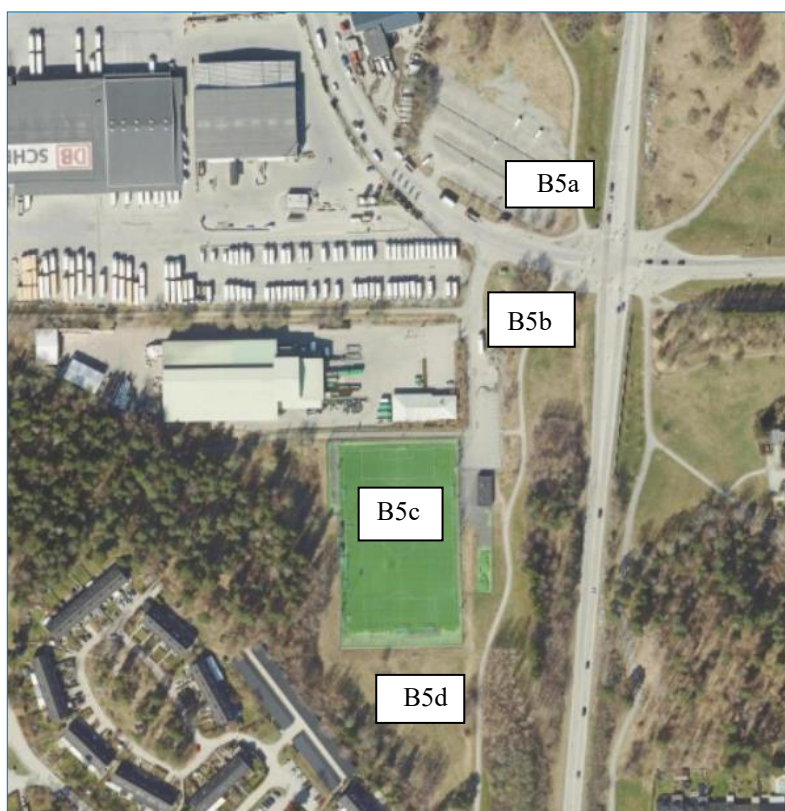
**Figur 6.** Placering av föreslagna dagvattenanläggningar i Lundaområdet.

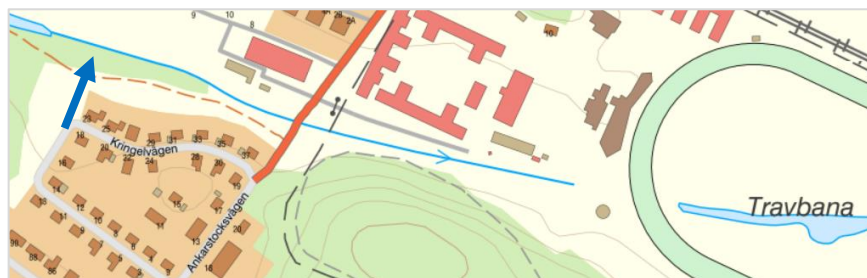
**Figur 7.** Dagvattenutlopp, Kringelvägen, se blå pil till vänster i bilden.

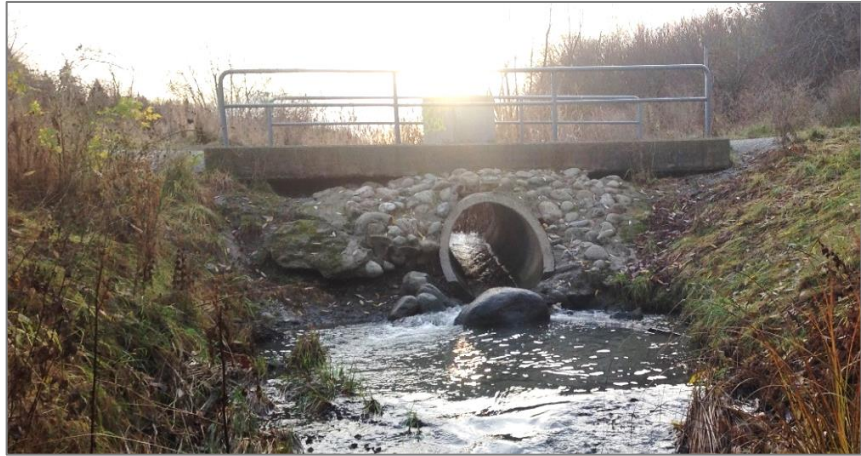
Sluttande kulvert under bro, Nälsta dike/bäck. Foto: Ekologigruppen

En betongkulvert under en gång- och cykelväg, i förlängning från Småbrukarvägen, är ett partiellt vandringshinder. Kulverten är lagd i en relativt brant lutning med lågt vattendjup inuti vilket begränsar möjligheten för fisk att vandra upp i Nälsta dike/bäck. För att åtgärda vandringshindret finns flera olika alternativ:

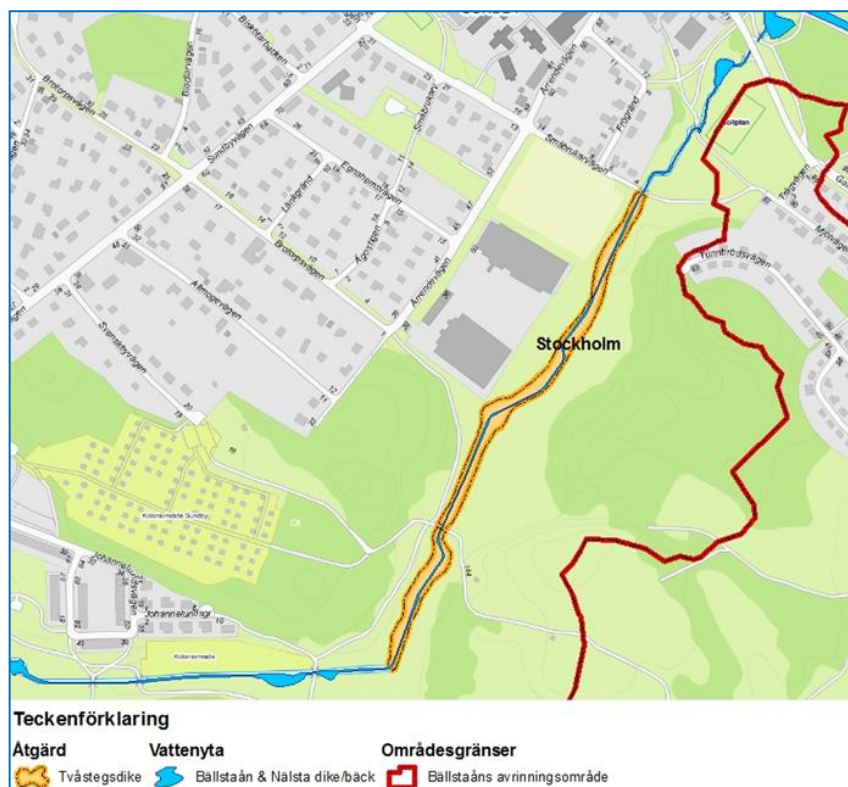
**Figur 10.** Föreslagen sträcka för tvåstegsdike i Nälsta dike/bäck

Mellan Sundbydamarna (Bällsta Å-park) och hela vägen uppströms till bäckens tydliga krök västerut vid Eneby, en sträcka på cirka 800 meter, föreslås ett åplan, se *figur 10*. Planet skapas genom en tvåstegsdikning där massor grävs bort från vattenfårans kanter med grävsropa. Grävningen sker på båda sidor. Genom att variera vilken sida som åtgärdas längs sträckan skapas en variation och en svag meandring. I samband med planering av tvåstegsdikningen föreslås att Stockholm Vatten och Avfall undersöker möjligheterna att öppna upp anslutande dagvattenledningar som mynnar längs den aktuella sträckan. Beroende på förutsättningarna kan enklare sedimentavskiljning anläggas innan utloppen. Det bör även utredas om några närbelägna områden, vars dagvatten idag leds till reningsverk, kan avledas ytligt till Nälsta dike/bäck.

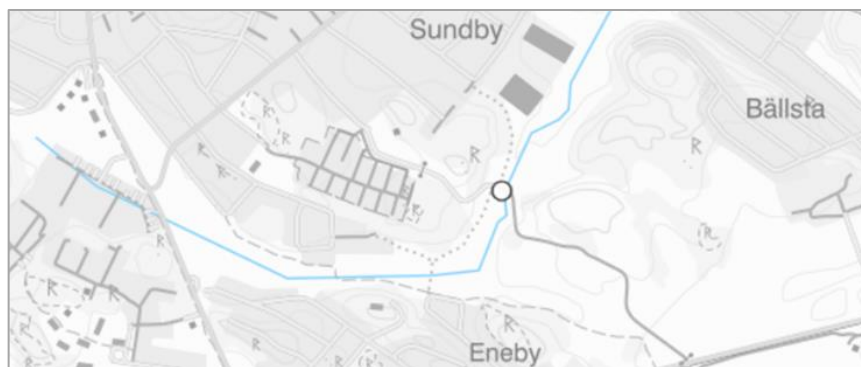
**Figur 13.** Läge för bro över Nälsta dike/bäck som behöver åtgärdas för att underlätta flödet i vattendraget.

Nedströms en krök i Nälsta dike/bäck, vid Eneby, finns en gång- och cykelbro som i den övre delen består av en äldre kallmurad del som har breddats på nedströmssidan med en betongtrumma. Trumman under bron är betydligt mindre i dimension än den kallmurade delen. Ansamling av skräp och död ved skapar lätt dämning för vattnet och är även ett vandringshinder för fisk.

För bästa effekt och långsiktighet bör den nuvarande trumman ersättas med en brokonstruktion som ger ett öppet brospann samt en naturlig botten. En alternativ lösning kan vara att riva ut den senare tillkomna delen av bron. Då behålls den äldre kallmurade delen av brospannet vilket skulle få goda effekter för såväl skötsel som fiskvandring, till en avsevärt lägre kostnad än för en ny bro. En enklare lösning är att montera ett rensningsgaller vid inloppet som hindrar skräp från att flyta in under bron. Gallret måste försees med öppning för fisk mot botten.
