# Igelbäcken

Lokalt åtgärdsprogram

**Diarienummer:** MHN/2021:36

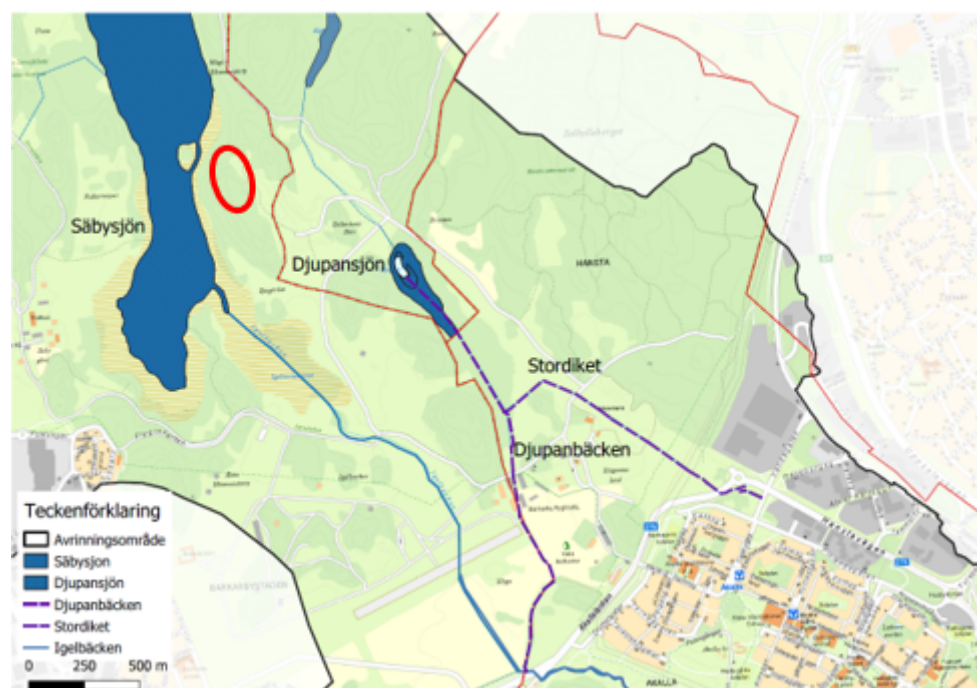
**Figur 18.** Kartan visar Säbysjön, Djupansjön samt de två tillflödena Djupanbäcken och Stordiket i förhållande till Igelbäcken som tar emot vatten från samtliga. Röd ring visar Älgkärrstippens placering.

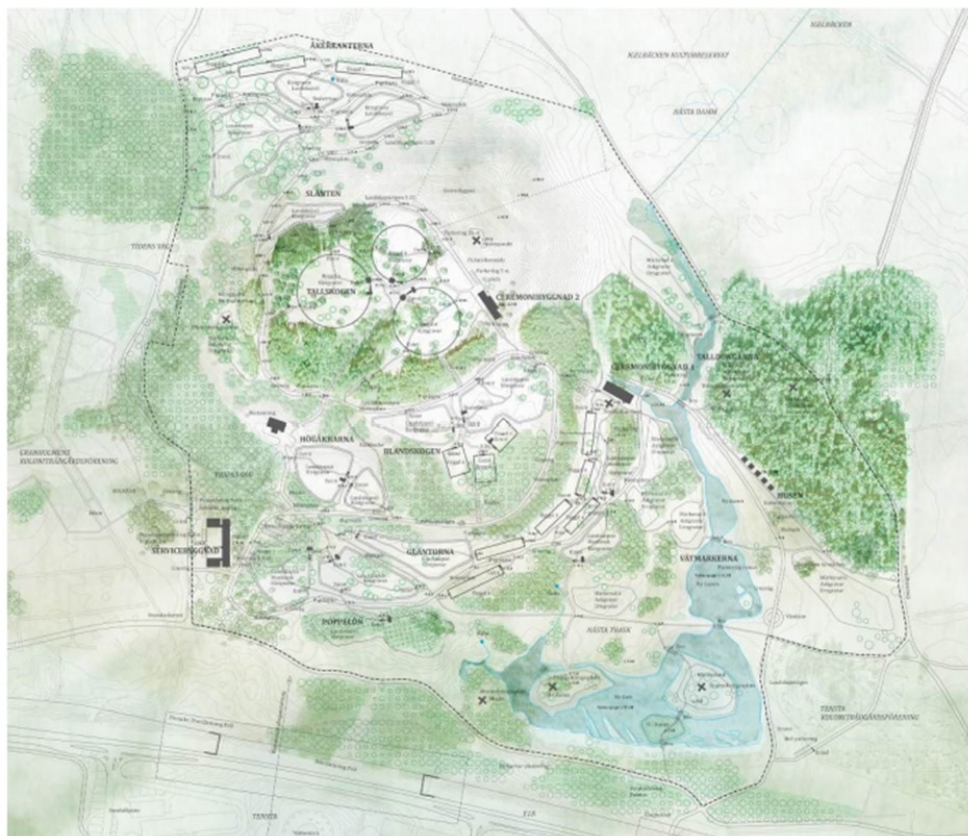
**Figur 13.** Illustration från gestaltningsprogrammet för nya begravningsplatsen. Den planerade våtmarken framgår med blått i områdets sydöstra hörn. Från planbeskrivningen 2018.

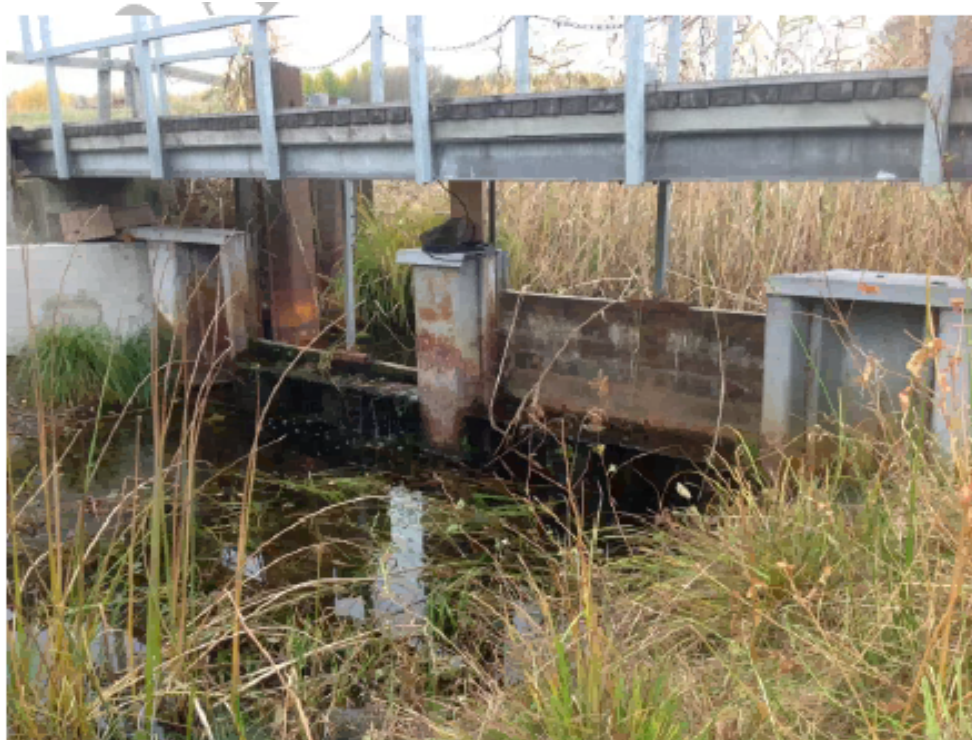
**Figur 6.** Dämnet vid Säbysjön.  
**Foto:** Ekologigruppen
