Diarienummer  
15SV986

## Provtagningar i Igelbäcken 2014

Christer Lännergren  
2015

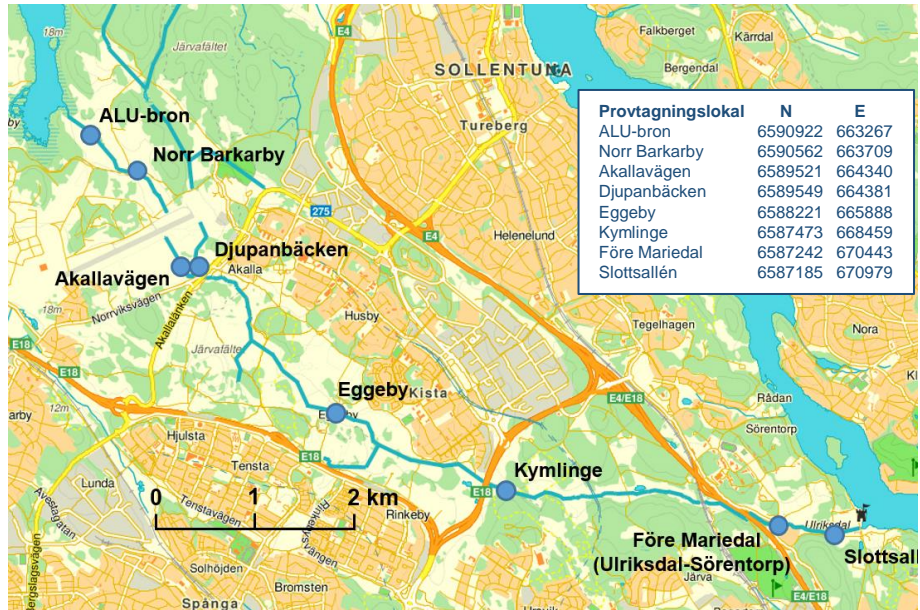
**Figur 3.** Provtagningspunkter i Igelbäcken och Djupanbäcken 2014. Samma punkter provtogs 2011, tidigare ingick ALU-bron inte i provtagningarna. Koordinater i SWEREF 99 TM. Koordinaterna för ALU-bron i Miljöövervakningsprogram 2012-2015 har korrigerats.

Prover har sex år tagits vid flera punkter längs Igelbäcken och i Djupanbäcken (Fig 3), den första provtagningen vid sex tillfällen februari 1989 – januari 1990, övriga år månadsvis januari-december. 2011 och 2014 togs prover vid ALU-bron nära utloppet från Säbysjön i tillägg till de sju punkter som ingått i de tidigare provtagningarna.

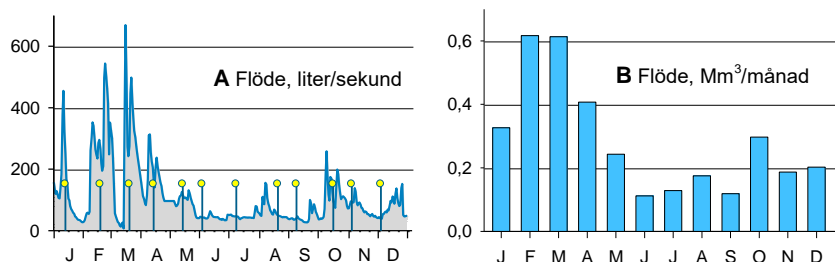
Figur 6. (A) Dagliga och (B) månatliga flöden 2014. I figur A visas också provtagninstillfällena med gula symboler.

2014 uppgick årsflödet till 3,4 Mm<sup>3</sup>, vilket motsvarar en avrinning av bara 155 mm. Flödena var störst i februari-mars, det största dagsflödet, 670 l/s, kom i mitten av mars (Fig 6 A och B). När flödet är litet under sommaren tillsätts dricksvatten, 5 l/s, från en brandpost några 10-tal meter nedströms Akallavägen. Flöden under 30 l/s förekom bara i slutet av september, som lägst 26 l/s, och någon tillsättning ansågs inte behövas.

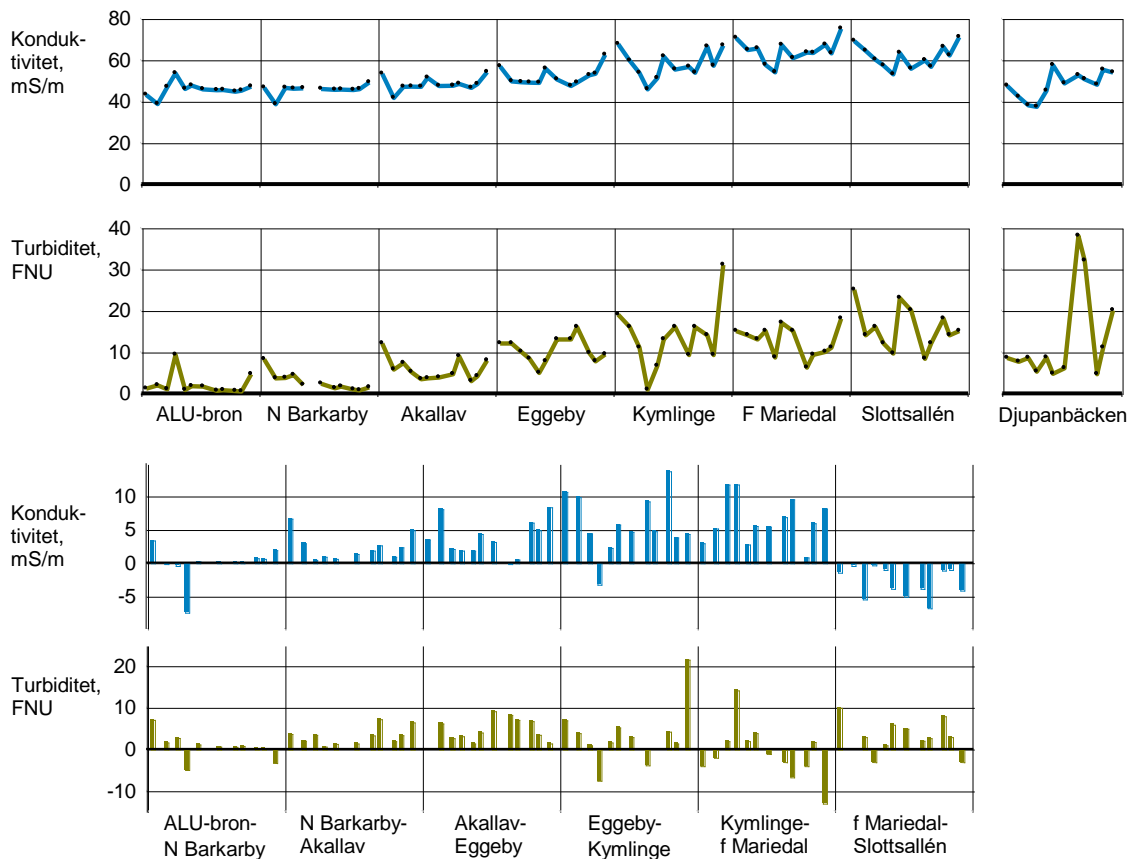
Figur 7. Konduktivitet och turbiditet i Igelbäcken januari-december 2014. I de undre två diagrammen visas förändringar mellan provpunkterna.

Både konduktiviteten (ledningsförmågan, ett mått på innehållet av lösta salter) och turbiditeten (grumligheten) ökade från de översta provtagningspunkterna, ALU-bron och N Barkarby, ner till Kymlinge omedelbart nedströms Kymlingelänken. Konduktiviteten fortsatte att öka ner till Mariedal och minskade på den sista sträckan till Slottsallén nära mynningen i Edsviken. Förändringarna av turbiditeten var små nedströms Kymlinge.

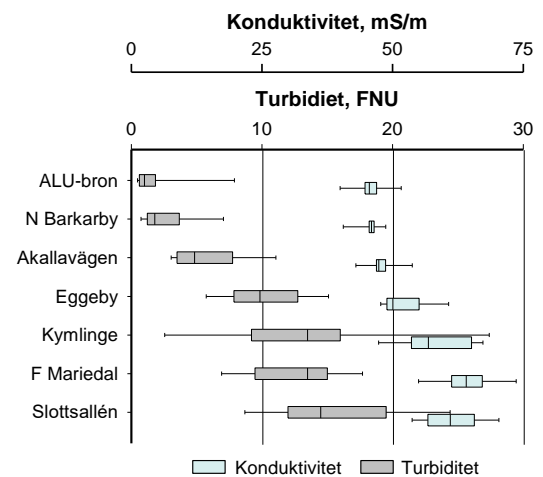
Figur 8. Konduktivitet och turbiditet vid de sju provpunkterna i Igelbäcken januari-december 2014.

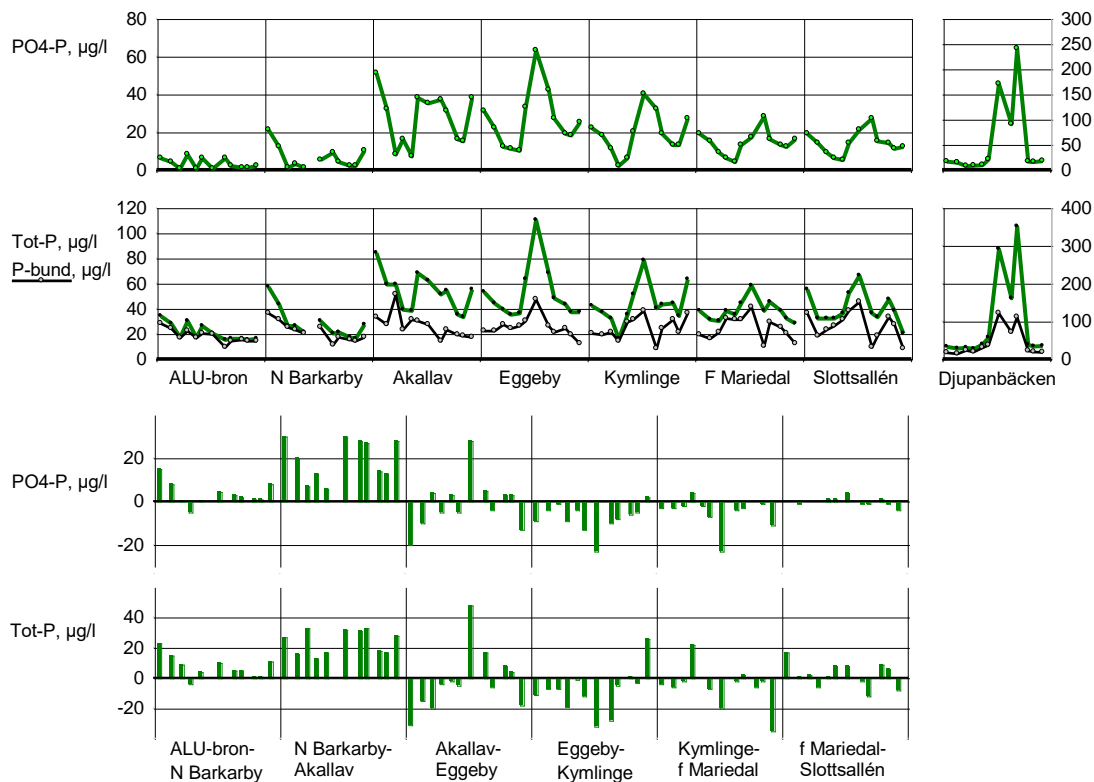
**Figur 10.** Fosfatfosfor och totalfosfor i Igelbäcken januari-december 2014. I diagrammet för totalfosfor visas även halterna av bunden fosfor. De två undre diagrammen visar förändringar mellan provpunkterna.

Fosforhalterna var låga vid ALU-bron närmast Säbysjöns utlopp ner till N Barkarby och ökade sedan i alla provtagningar på sträckan N Barkarby-Akallavägen. Längre nedströms minskade halterna i allmänhet, framförallt mellan Eggeby och Kymlinge. I juli-september var halterna höga i Djupanbäcken, betydligt högre än i Igelbäcken.

Oorganisk fosfor (fosfatfosfor) utgjorde en liten andel av tothalten vid ALU-bron och N Barkarby, medianvärdet var 12-17 %. Andelen ökade till 55 %, vid Akallavägen och ökningen av fosforhalterna mellan N Barkarby och Akallavägen berodde till största delen på fosfatfosfor. Andelen fosfatfosfor minskade efter Akallavägen och var vid Slottsallén drygt 30 %.

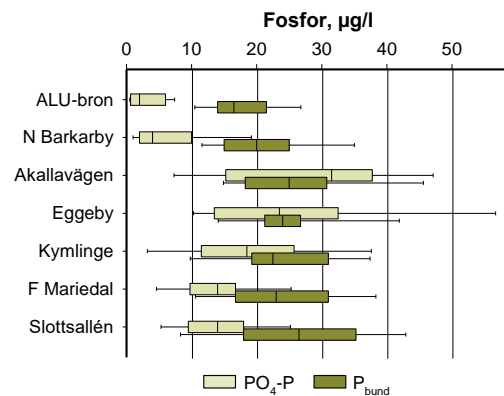
**Figur 11.** Fosfatfosfor och bunden fosfor vid de 7 provpunkterna i Igelbäcken januari-december 2014. Fördelningen var i stort sett densamma 2011 (Bilaga 4).

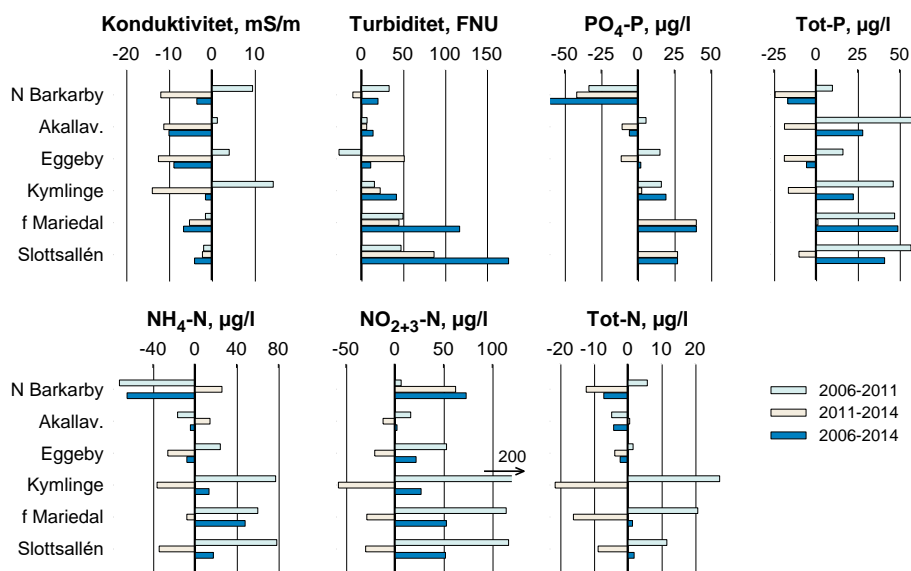
**Figur 14.** Konduktivitet, turbiditet, fosfor (fosfat- och totalfosfor) och kväve (ammonium-, nitrit+nitrat- och totalkväve) vid provpunkterna i Igelbäcken. Förändringar av medianvärdet 2006-2011, 2011-2014 och 2006-2014. ALU-bron har uteslutits eftersom inga prover togs 2006.

Konduktiviteten har minskat svagt vid alla provtagningspunkter i Igelbäcken från 2006 till 2014. Turbiditeten har ökat, främst nedströms Kymlingelänken både 2006-2011 och 2011-2014. Ökningen har varit mycket stor - vid f Mariedal var medianvärdet 2014 ungefär 2 gånger högre än 2006 och vid Slottsallén 3 gånger högre.

Halten av fosfatfosfor har minskat något vid de övre provpunkterna och ökat vid de nedre. Medianvärdena för totalfosfor var genomgående högre 2011 än 2006. De värden för totalfosfor som laboratoriet rapporterade från andra vattenområden var 2011 i flera fall tveksamma och det är möjligt att bytet av laboratorium kan ha spelat viss roll<sup>1</sup>). Analyserna 2014 är troligen mer pålitliga - jämfört med 2006 var halterna av totalfosfor något högre vid Akallavägen och nedströms Kymlingelänken.

Kväve skiljer sig från de andra parametrarna. Med undantag av ammoniumkväve vid N Barkarby har förändringarna av kvävehalterna (totalkväve, ammoniumkväve och nitrit+ nitratkväve) vid de övre provtagningspunkterna varit ganska små men anmärkningsvärt stora nedströms Kymlingelänken, framförallt vid Kymlinge med en kraftig ökning från 2006 till 2011. Halterna av totalkväve minskade nästan lika mycket 2011-2014 och medianvärdet var vid Kymlinge lika högt 2014 som 2006. Minskningen av ammonium- och nitrit+nitratkväve var inte lika stor och halterna var högre 2014 än 2006.

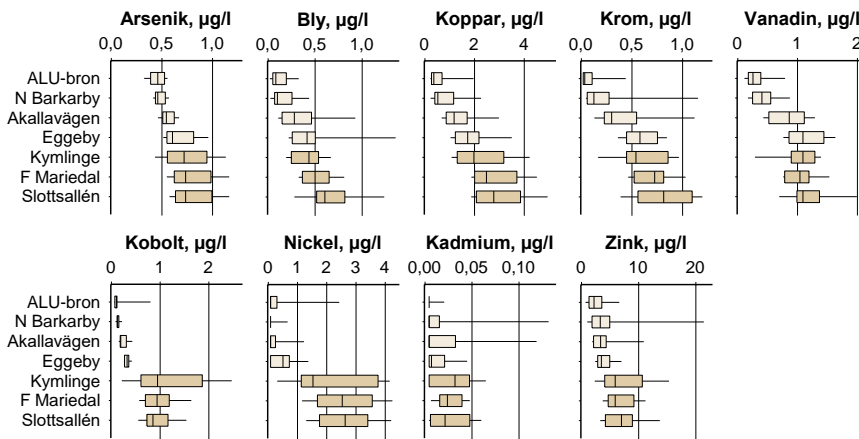
**Figur 17.** Fördelningen av metallhalter vid de sju provtagningspunkterna i Igelbäcken januari-december 2014 med 10, 25, 50 (median), 75 och 90-percentiler. Punkterna nedströms Kymlingelänken är markerade med mörkare färg.

Halterna av alla metaller ökade från de övre till de nedre provtagningspunkterna. Arsenik, bly, koppar och krom ökade ganska jämnt och halterna var högst vid Slottsallén. Kobolt och nickel ökade kraftigt från Eggeby till Kymlinge varefter förändringarna var relativt små. Halterna av kadmium och zink visade samma förändringar men med en mindre ökning mellan Eggeby och Kymlinge.

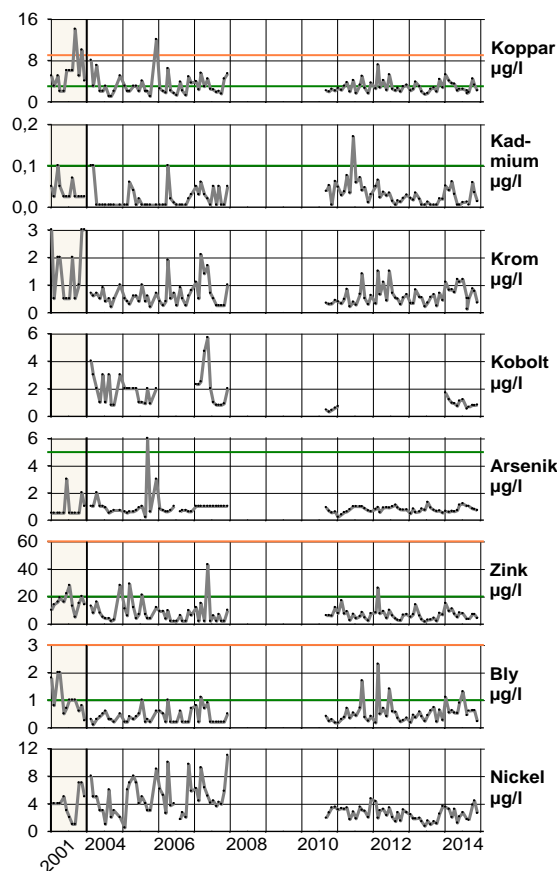
**Figur 20.** Metallhalter vid Slottsallén, månatliga provtagningar 2001 och 2004-2014. Grön linje: gränsen låg-måttlig halt, orange linje: måttlig-hög halt enligt de gamla bedömningsgrunderna.

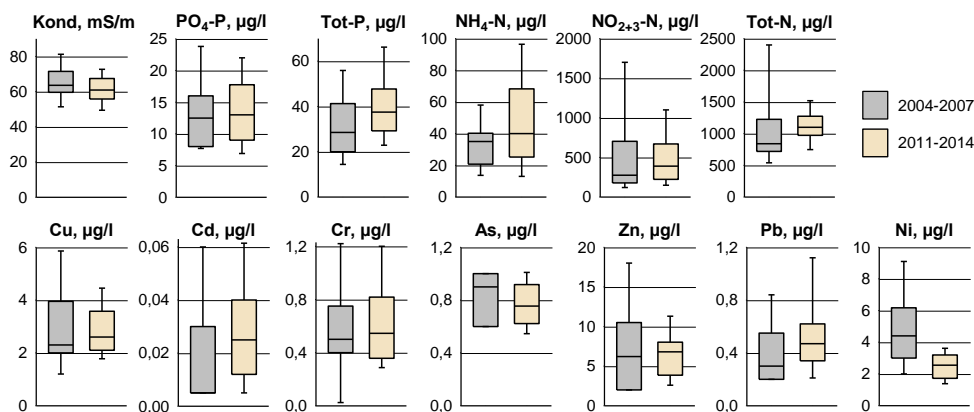
**Figur 21.** Konduktivitet, fosfor, kväve och metaller vid Slottsallén 2004-2007 och 2011-2014. 10, 25, 50 (median), 75 och 90-percentiler.

Halterna av totalfosfor och alla former av kväve, framförallt ammoniumkväve, har ökat från 2004-2007 till 2011-2014. Det finns få tydliga skillnaderna mellan metallhalterna i de två perioderna - bly har ökat (ökningen kan vara ännu större pga högre rapporteringsgränser 2004-2007 än 2011-2014) medan nickel har minskat kraftigt. Minskningen är svår att förklara med förändringar i tillrinningsområdet, och bytet av laboratorium är en troligare förklaring.

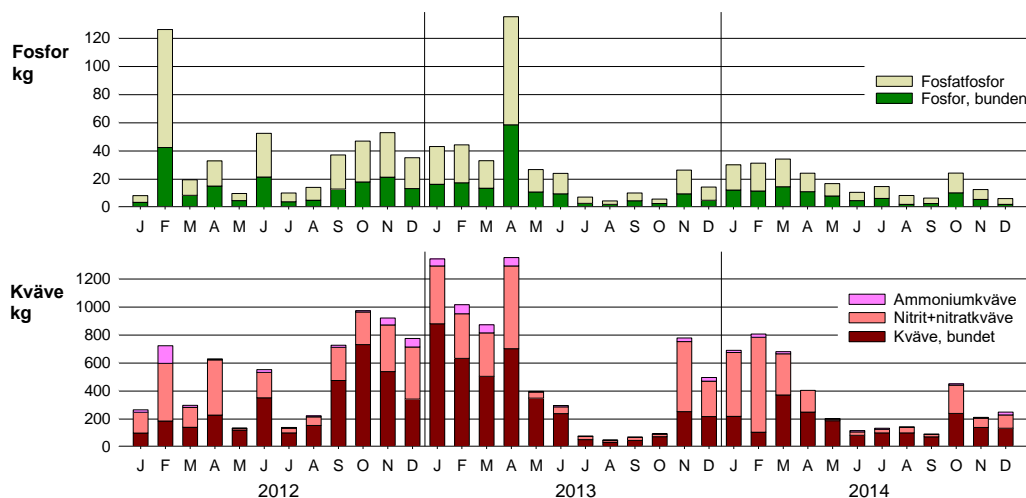
**Figur 22.** Transporter av fosfor och kväve 2012-2014, kg/månad.

Transporterna av fosfor och kväve uppgick 2014 till 130 resp 4 100 kg, mindre än både 2012 och 2013 (Tabell 5). Ungefär 1/3 av fosfor avgick som oorganisk fosfor (fosfatfosfor) och ungefär hälften av kvävet som oorganiskt kväve (summan ammoniumkväve och nitrit+nitratkväve), framförallt kväve med de största andelarna när transporterna var stora i början av året (Fig 22).

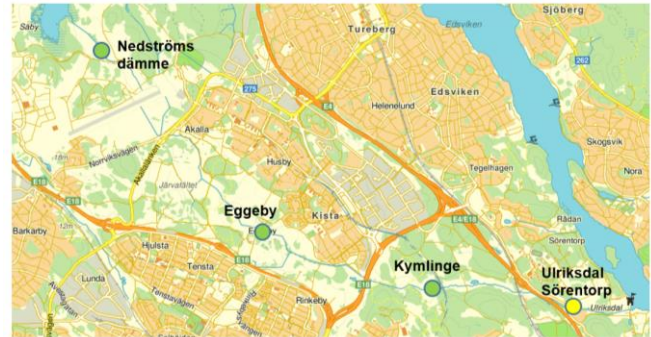
**Figur 24.** Provtagningspunkter för fastsittande kiselalger. Grön: God status, Gul: Måttlig status.

Prover av fastsittande kiselalger togs i augusti 2012 vid fyra lokaler i Igelbäcken (Sundberg 2012). Statusen bedömdes som *God* vid de tre övre lokalerna, Nedströms dämme, Eggeby och Kymlinge, och som *Måttlig* vid den nedersta lokalen, Ulriksdal Sörentorp (Fig 24). Artfördelningen tydde vid alla lokalerna på ett välbuffrat vatten med  $\text{pH} > 7,3$ . Andelen missbildade skal var liten,  $< 1\%$  vid Nedströms dämme, Eggeby och Ulriksdal-Sörentorp och  $1,4\%$  vid Kymlinge.

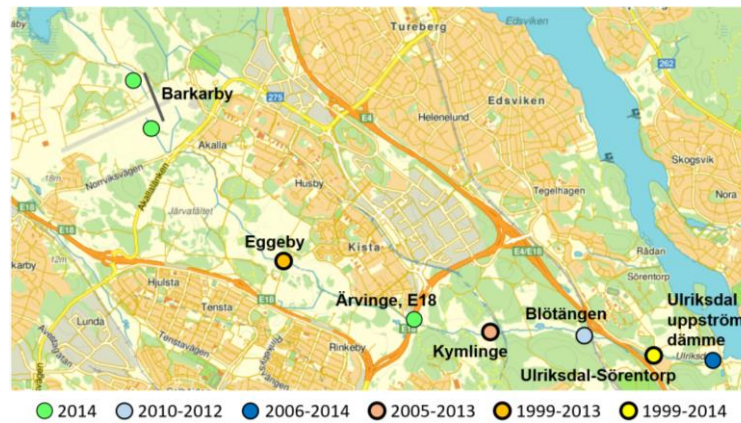
Figur 26. Provfiskelokaler i Igelbäcken 1999-2014. Årtalen anger första och sista år, år saknas däremellan.

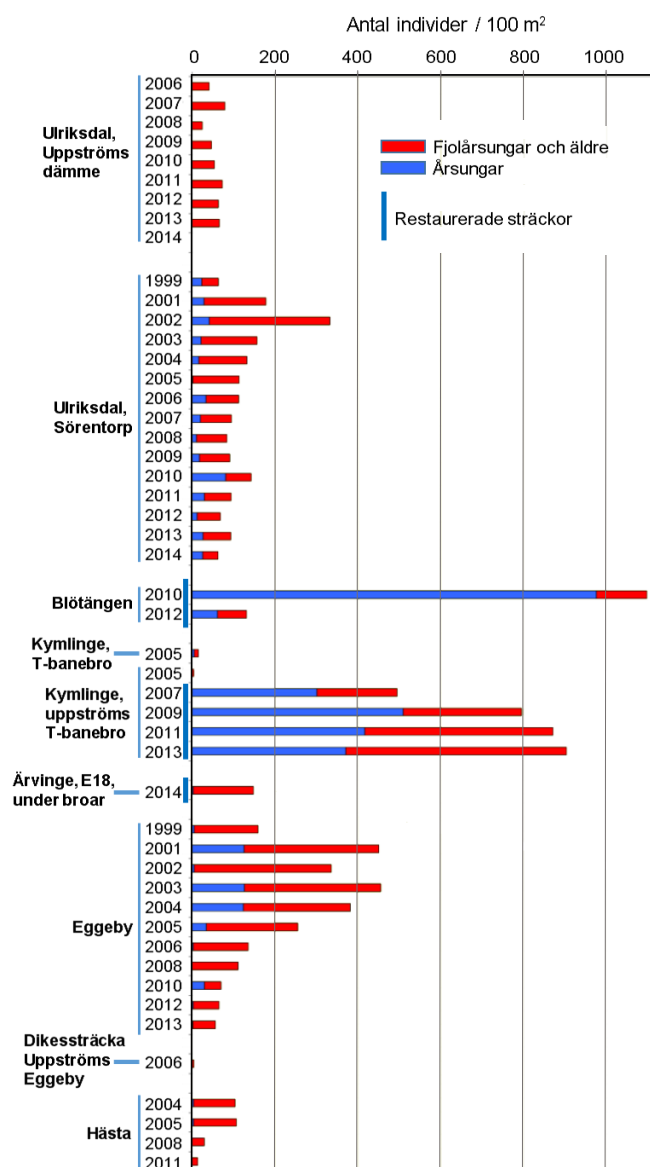
Figur 27. Förekomst av grönlung i Igelbäcken 1999-2014 vid provfiskelokalerna Ulriksdal, Ulriksdal-Sörentorp och Blötängen (Solna), Kymlinge (Solna och Sundbyberg) samt Ärvinge-E18, Eggeby och Hästa (Stockholm).

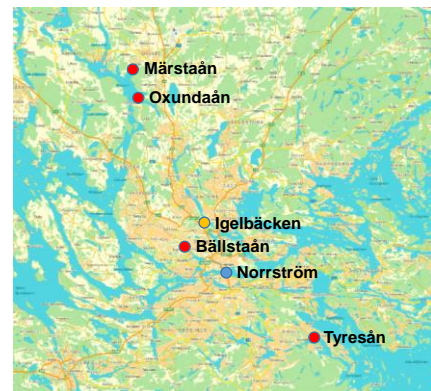
**Figur 28.** Provpunkter i de fyra regionala vattendrag som jämförs med Igelbäcken samt i Norrström (Mälarens utflöde).

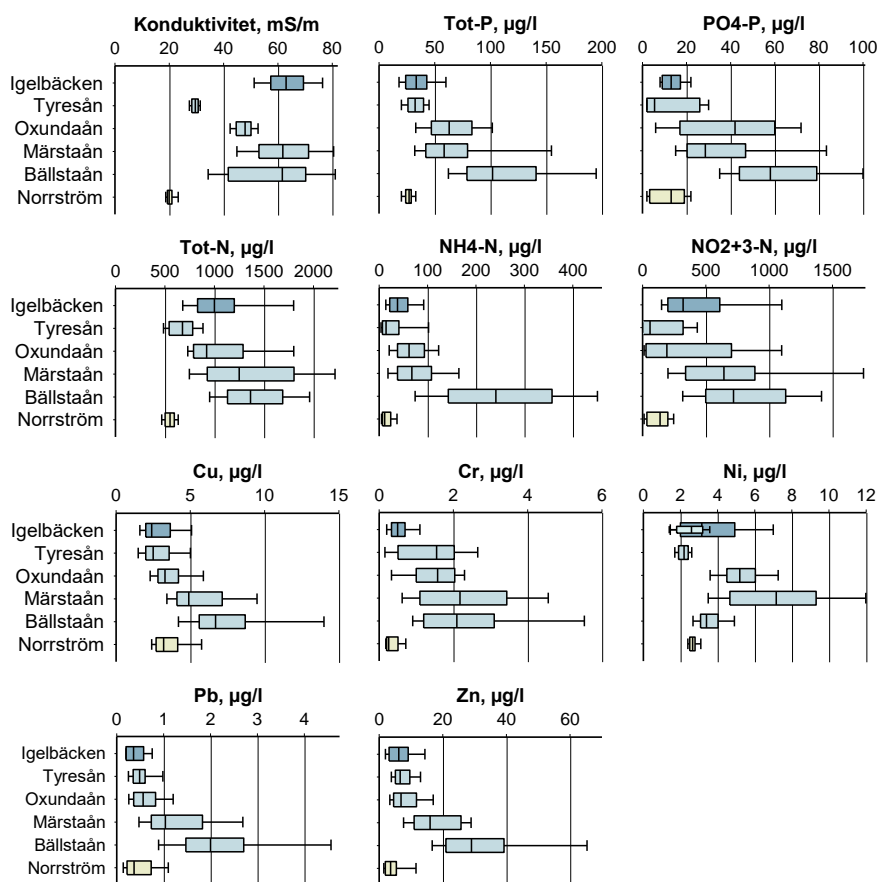
**Figur 29.** Halter i Igelbäcken (Slottsallén), i Mälarens utflöde och i andra regionala vattendrag 2004-2013 (Bällstaån alla värden 2004-2012; metaller i Igelbäcken 2004-2007, 2011-2013, i Tyresån och Oxundaån 2004-2007, i Märstaån 2004-2007, 2012). Nickel i Igelbäcken även enbart 2011-2013 (smal box). Data, utom Igelbäcken, från SLU.

Jämfört med de andra vattendragen har Igelbäcken ganska låga halter av fosfor och kväve. Halterna är dock genomgående lägre i Tyresån, total- och nitrit+nitratkväve är lägre också i Oxundaån. Halterna av koppar, krom, bly och zink är lägre i Igelbäcken än i de andra vattendragen, kromhalten mycket lägre. Nickel förekommer i låga halter i Tyresån, t.o.m. lägre än i Mälarens utflöde. Halterna är högre i Igelbäcken, även frånräknat de höga halterna 2004-2007, men oavsett beräkningssätt betydligt lägre än i Oxundaån och Märstaån.

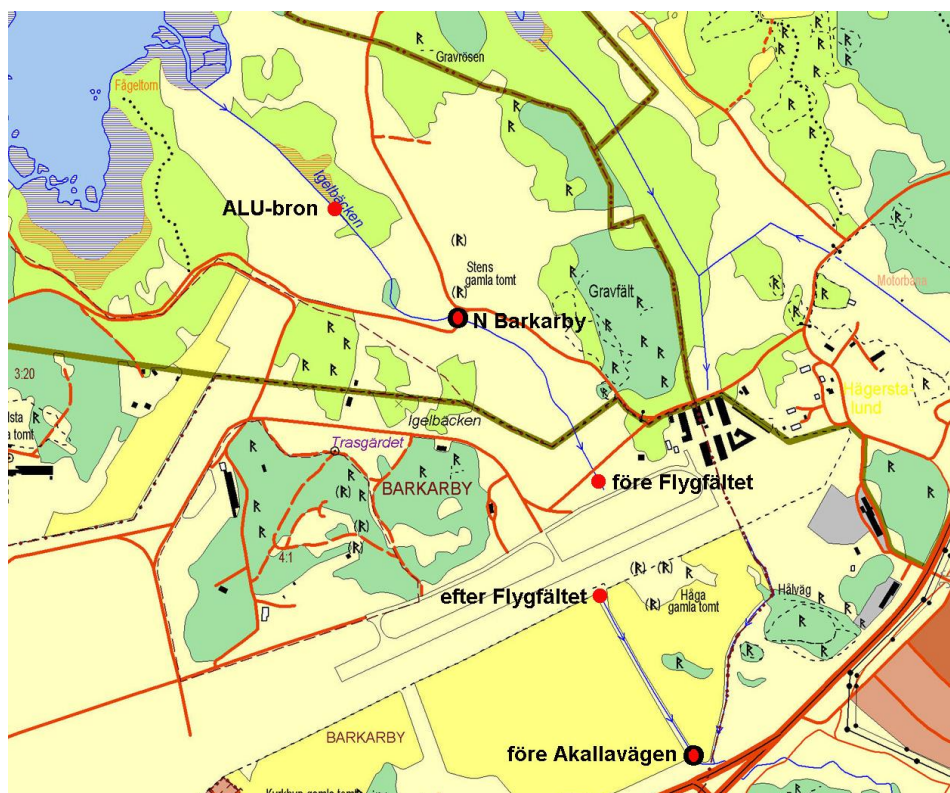
**Figur 1.** Provtagningspunkter 4 juli och 15 augusti 2007. N Barkarby och före Akallavägen ingår i den utvidgade provtagningen som görs vart 5:e år.

Som framgår av kartan, Figur 1, finns inga uppenbara punktkällor som kan förklara ökningen av fosfor nedströms N Barkarby och den enda (otillfredsställande) förklaringen är diffust utläckage från omgivande mark, vilket även gäller den gradvisa ökningen av nitrit+nitrathalterna, medan djurhållningen är en sannolik förklaring till ökningen av ammonium efter ALU-bron. Den höga nitrit+nitrathalten efter flygfältet är svår att förklara men beror inte på avlopp, som också borde ha medfört en hög halt av t.ex. ammonium.

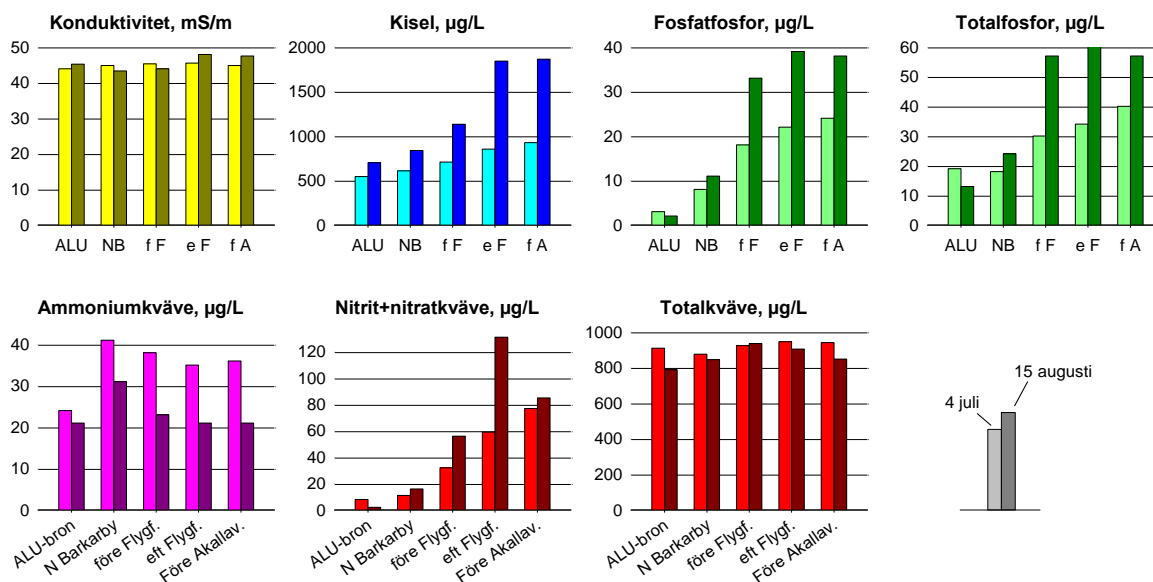
Figur 2. Konduktivitet (ledningsförmåga) samt halter av kisel, fosfor och kväve vid de fem provpunkterna i den övre delen av Igelbäcken 4 juli och 15 augusti 2007.

Ökningen av fosfor var störst mellan N Barkarby och före Flygfältet, särskilt påfallande i augustiprovtagningen. Nitrit+nitratkväve ökade i juli jämnt från N Barkarby till före Akallavägen, i augusti var

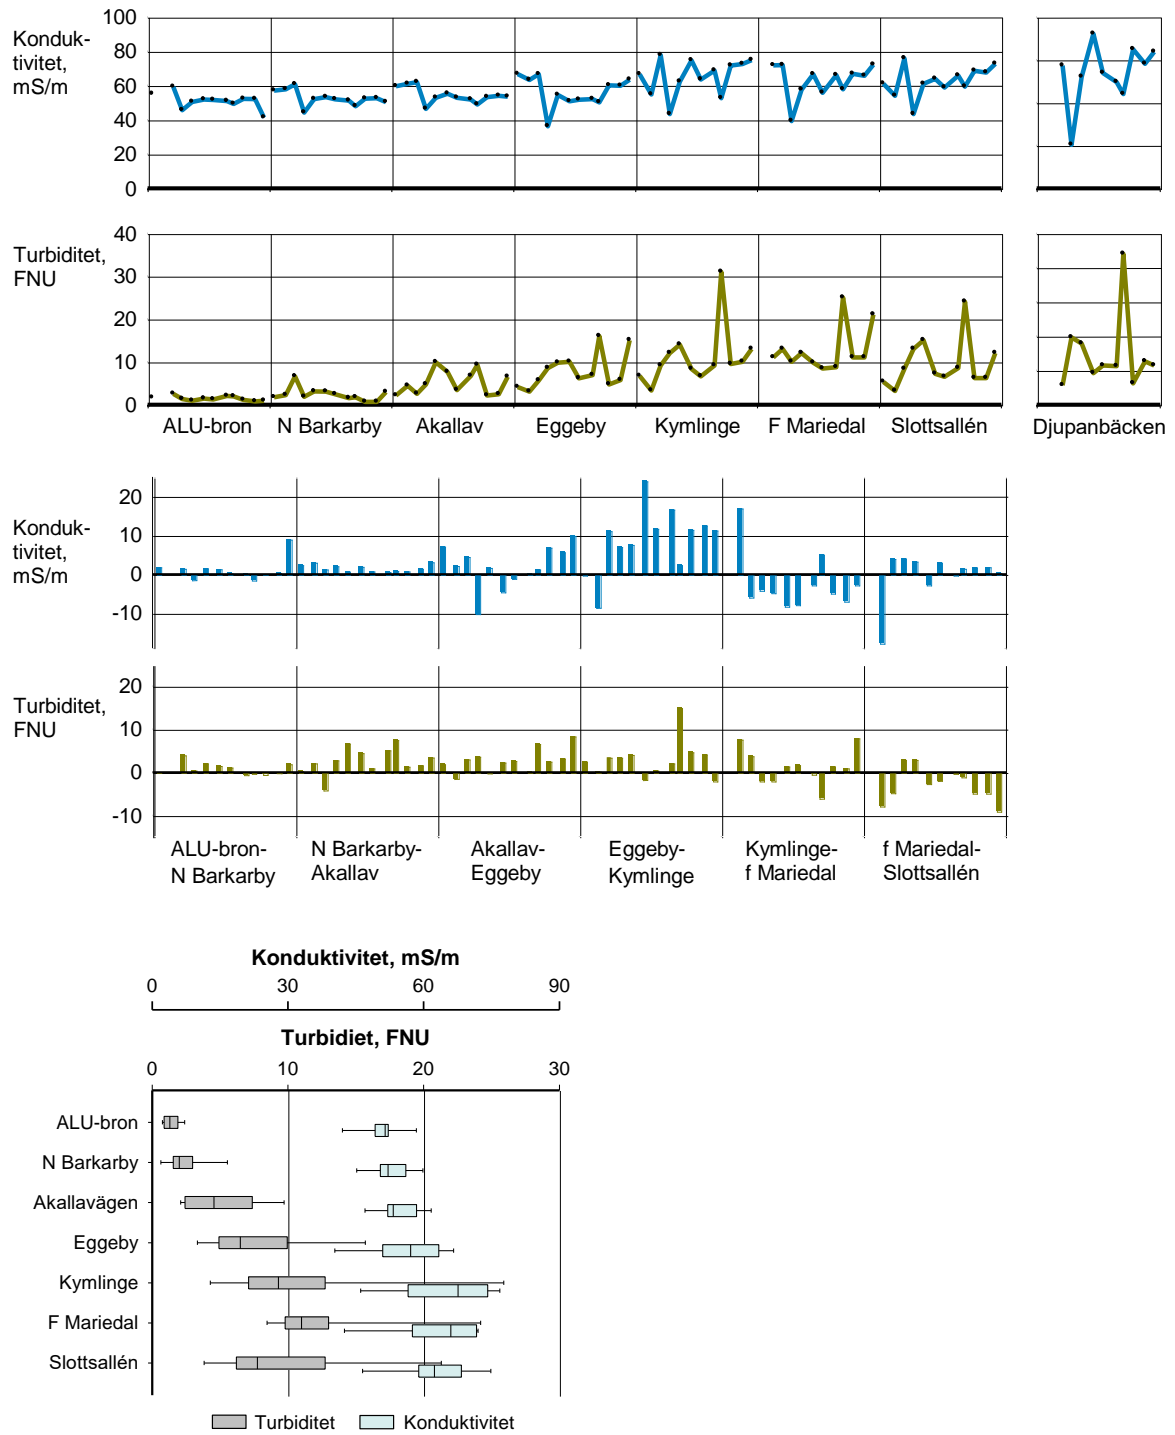
**Figur 1. Turbiditet och konduktivitet 2011**
