# Inventering av vattenvegetation i Stockholms stad 2025

*Brunnsviken, Drevviken, Flaten, Judarn, Kyrksjön, Långsjön,  
Magelungen, Riddarfjärden, Ulvsundasjön, Årstaviken, Råcksta träsk,  
Sicklasjön och Trekanten*

Rapport 2025:29

Naturvatten i Roslagen AB

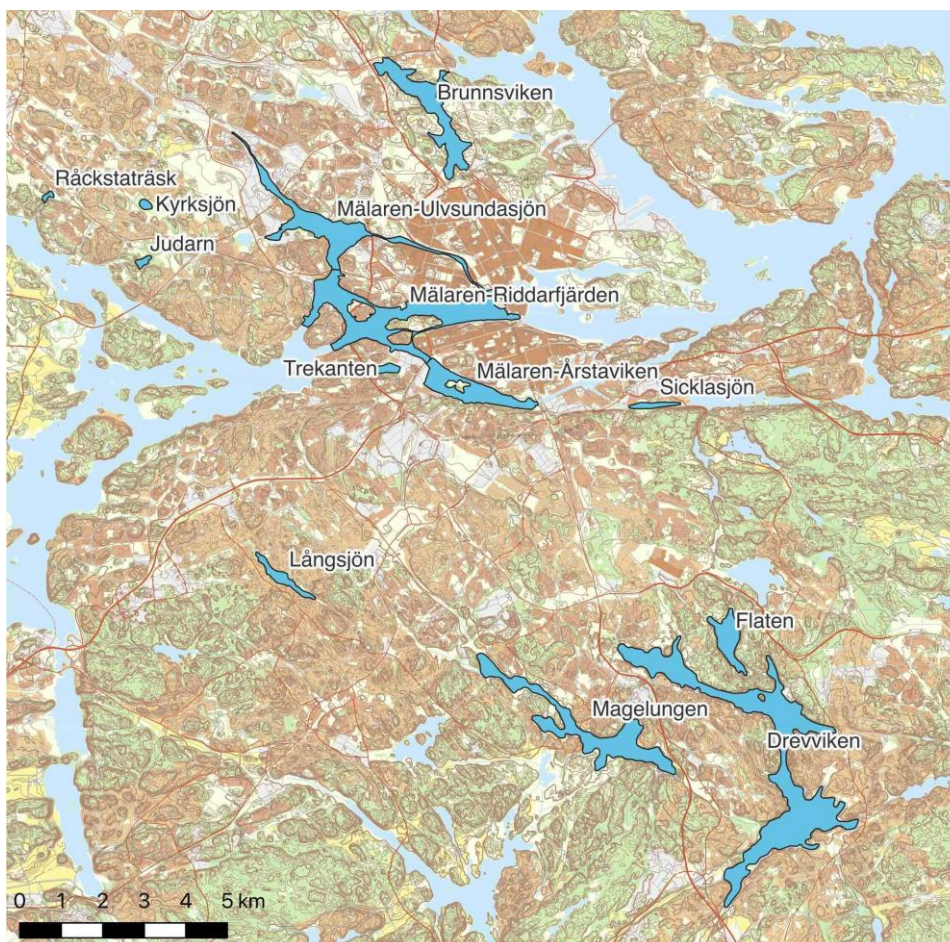
Figur 1. Översikt över sjöar, mälarfjärdar samt havsområdet Brunnsviken där makrofyter inventerades 2025.

Inventeringen omfattade Drevviken, Flaten, Judarn, Kyrksjön, Långsjön, Magelungen, Räcksta träsk, Trekanten och Sicklasjön, mälarfjärdarna Riddarfjärden, Ulvsundasjön och Årstaviken samt havsområdet Brunnsviken. Sjöarnas/fjärdarnas geografiska läge framgår av karta (Figur 1). Inventeringen utfördes av Naturvatten AB på uppdrag av Miljöförvaltningen, Stockholms stad.

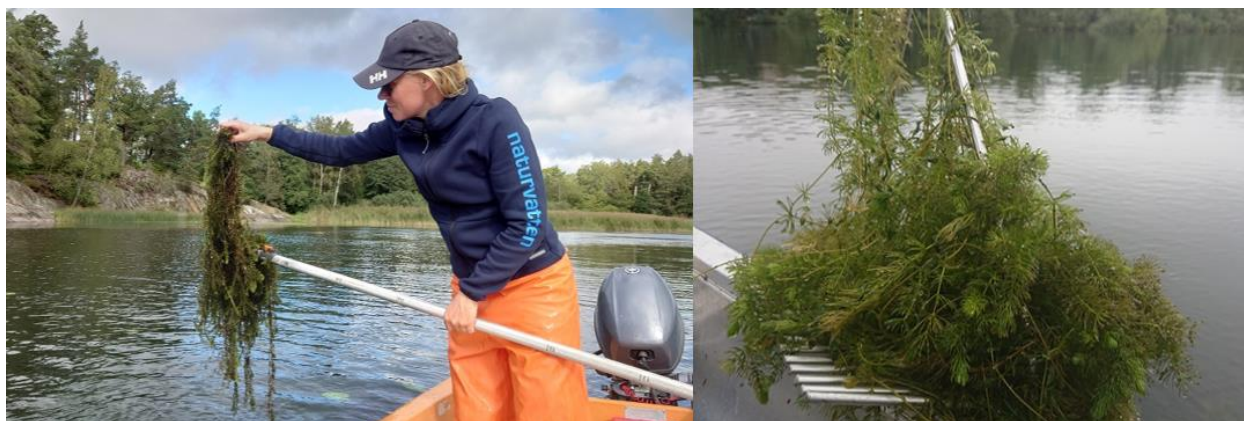
Figur 2. Vattenväxtinventering genom krattning och räfsning.

Inventeringen utfördes genom provtagning vid varannan djupdecimeter med så god noggrannhet som var möjligt, framförallt med tanke på bottensubstratets beskaffenhet. Prover togs från en bottenyta av 25 x 50 cm, vanligen genom krattning (Figur 2). Krattning utfördes med trädgårdskratta med teleskopskaft ned till cirka tre meters djup och därefter med Lutherräfsa.

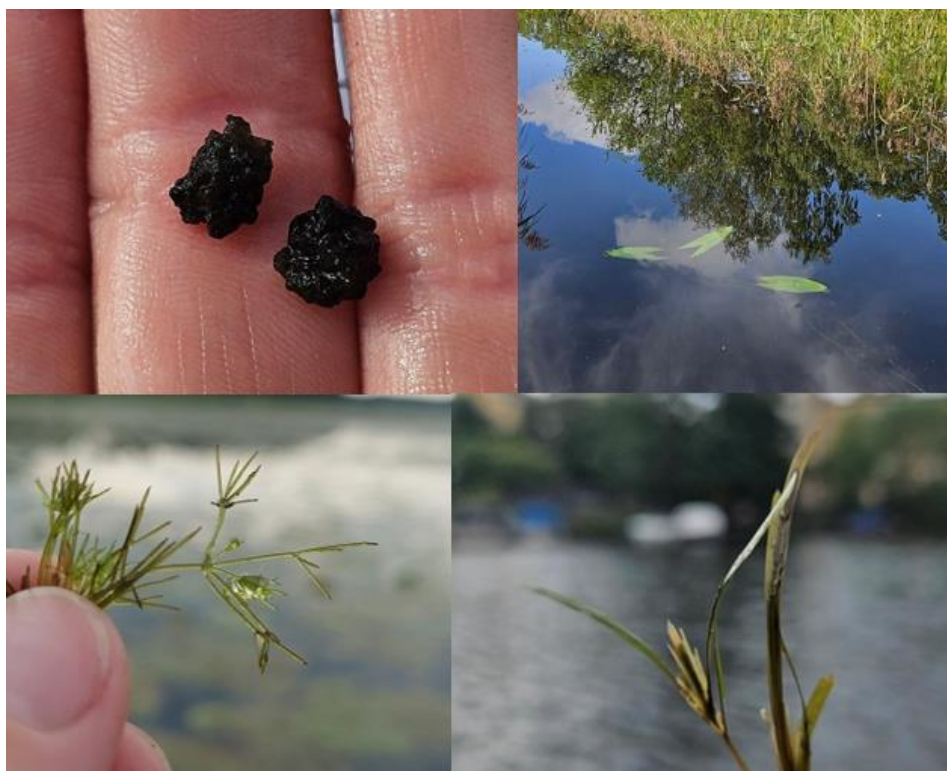
Figur 3. Exempel på rödlistade arter som påträffades vid inventering år 2025 var sjöhjortron (övre vänster), pilblad (övre höger), kransalgen uddslinke (nedre vänster) och uddnate (nedre höger), samtliga i kategorin nära hotade (NT).

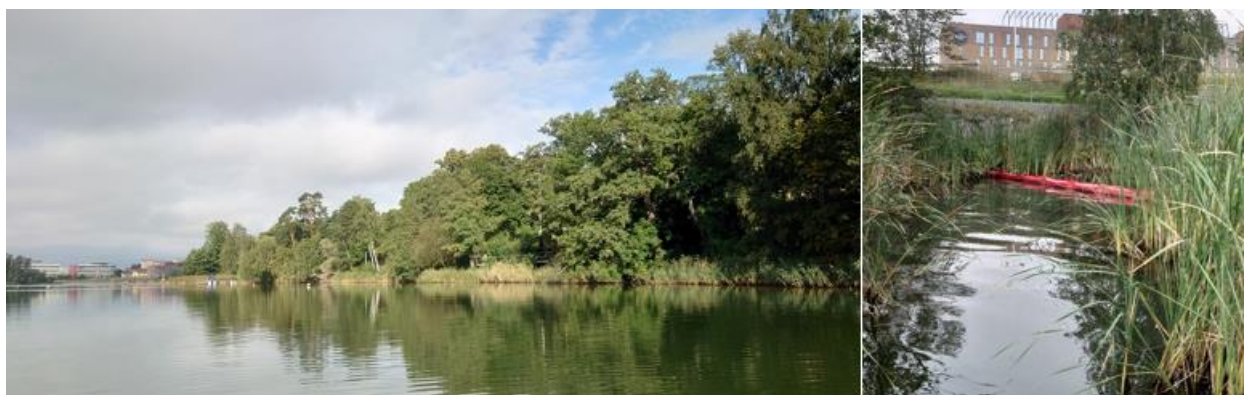
Figur 7. Vy över Brunnsviken med Järva krog i bakgrunden. Råstaån mynnar till vikens nordvästra del via en skärbassäng.

I Brunnsviken noterades 15 vattenväxtarter, undantaget övervattensvegetation. Baserat på beräknad förekomstfrekvens var hornsärv den vanligaste arten och noterades i cirka 70 procent av proverna, följt av havsnajas och korsandmat med cirka 40 procent vardera. Andra arter som förekom med mer än tio procents frekvens var axslinga, kransalgen skörsträfsse, smal vattenpest och borstnate. Långskottsväxter representerades av tio arter. I övrigt noterades fåtal arter i grupperna flytväxter (andmat, korsandmat, stor andmat), flytbladsväxter (vattenpilört) och kransalger (skörsträfsse). Det kumulativa artdiagram som upprättades indikerar att samtliga arter hittades efter inventering av nio av de elva transekter som inventeringen omfattade. Djupast förekommande undervattensart var hornsärv som noterades på 5,0 meters djup. Siktdjupet uppmättes till 2,4 meter.

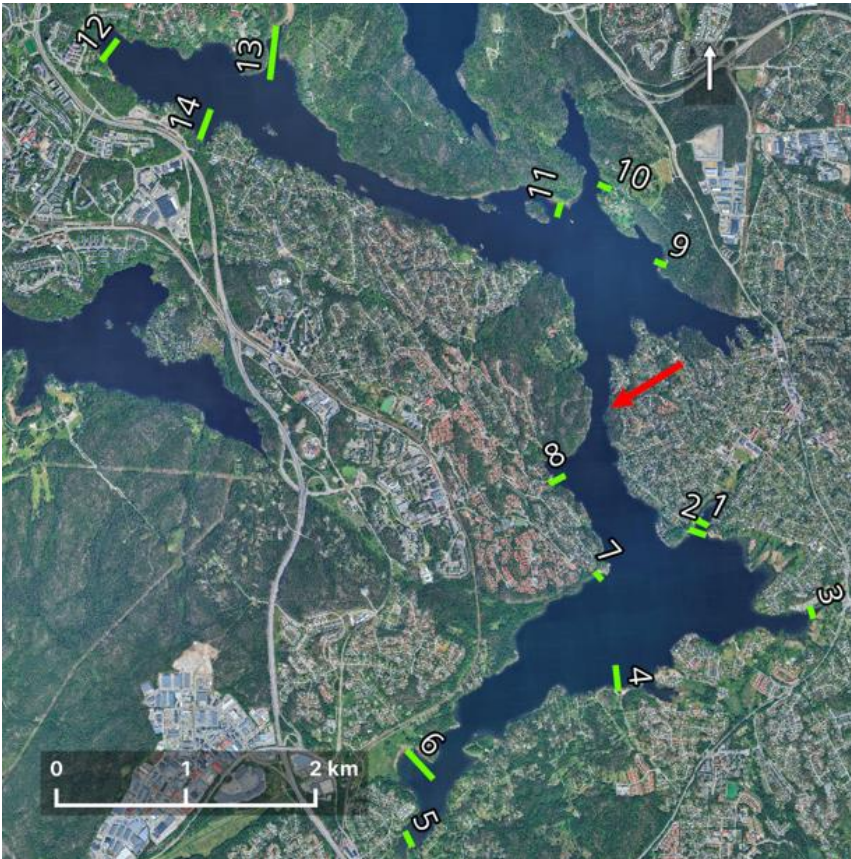
Figur 8. Ungefärliga positioner och sträckningar för transekter inventerade i Drevviken 2025. Röd pil markerar ungefärligt läge för vattenståndsinmätning.

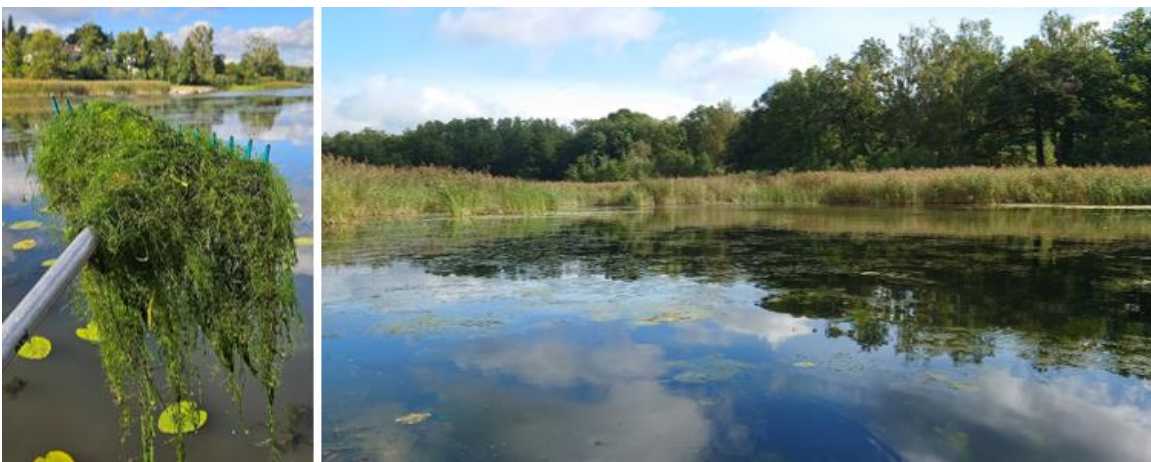
Figur 9. Kransalgen glans-/mattslinka och smal vattenpest växte tätt i det grunda, grumliga vattnet i Drevvikens sydvästra vik. Delar av sjöns stränder kantas av täta vassbälten.

och kantas omväxlande av öppen hållmark, smala men täta vassbälten och mindre sandstränder. I sjöns grunda vikar var vattenvegetationen bitvis mycket frodig (Figur 9). Sjön har flera större tillflöden. Längs stränderna växer bladvass, starr, bred- och smalkaveldun, blomvass och sjöfräken med flera arter. Bottnarna i de inventerade transekterna dominerades av lera med inslag av findetritus och längs vissa sträckor av sand följt av lera och findetritus på större djup. Drevviken aluminiumbehandlades år 2022-2024 i syfte att minska den interna fosforbelastningen.

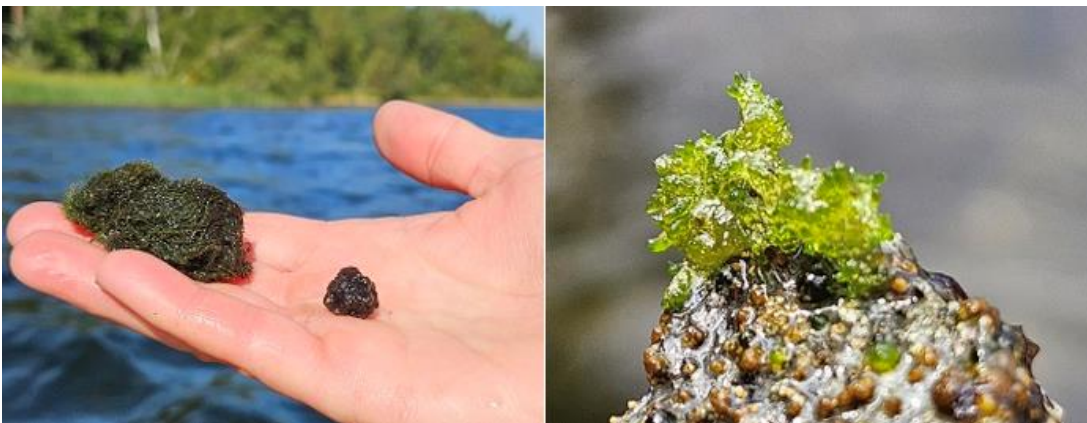
Figur 11. Cyanobakterien sjöhjortron, rödlistad som nära hotad (NT), förekom på bottenarna i Flaten, bitvis tillsammans med klotliknande kolonier av getraggsalg (vänster bild). Den lilla grönalgen hjorthornsalg (*Chaetophora incrassata*) observerades på stenbotten i sjöns östra del (höger bild).

hornsärv och smal vattenpest med en frekvens på 40 respektive 25 procent. Andra arter som förekom i en frekvens över fem procent var hårslinga, kransalgen glans-/mattslinke, stor näckmossa, gul näckros och hjulmöja. Av kortskottsväxter hittades nålsäv och strandpryl. Cyanobakterien sjöhjortron noterades i Flatens norra del (transekt 3, Figur 11). Denna till formen hjortronliknande alg är rödlistad som nära hotad (NT) och påträffades på djup mellan 4,6 och 6,6 meter. Av flytbladsväxter och mossor noterades fem arter, och i gruppen kransalger tre arter. Den lilla grönalgen hjorthornsalg förekom liksom tidigare år på stenbotten i sjöns östra del (Figur 11). Strandpryl, gäddnate, vattenaloe och gles igelknopp noterades i anslutning till transekter men inte i något prov. Djupast förekommande undervattensart var hornsärv som noterades på 6,8 meters djup. Siktdjupet var vid inventeringstillfället 6,4 meter. Det kumulativa artdiagram som upprättades indikerar att samtliga arter hittades efter inventering av sex av de elva transekter som inventeringen omfattade.

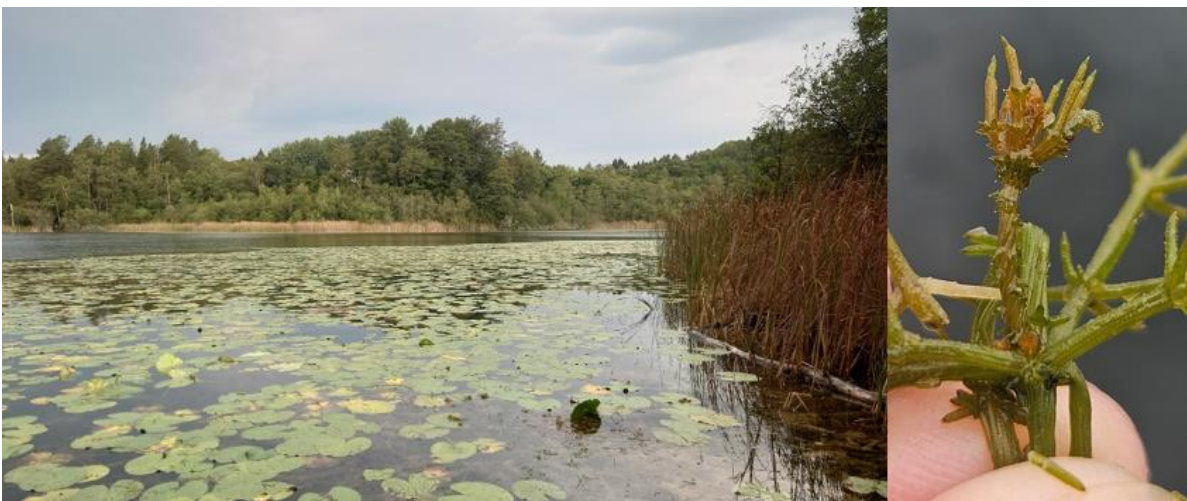
Figur 13. Vy över Judarn och till höger kransalgen rödsträfsse som trots låg förekomstfrekvens får ses som utmärkande för sjön.

Vid inventeringen år 2025 påträffades sammantaget nio arter av vattenvegetation vid inventeringen, undantaget övervattensväxter. Kranslinga får betecknas som karaktärsart för sjön med en beräknad förekomstfrekvens av nära 80 procent. Även vit näckros och vatten-/sydbladdra (*Utricularia vulgaris* agg.) var vanliga. Övriga arter förekom med mindre än tio procents frekvens. Nämnvärd är kransalgen rödsträfsse som mer sällan påträffas vid sjöinventeringar. Inga rödlistade eller

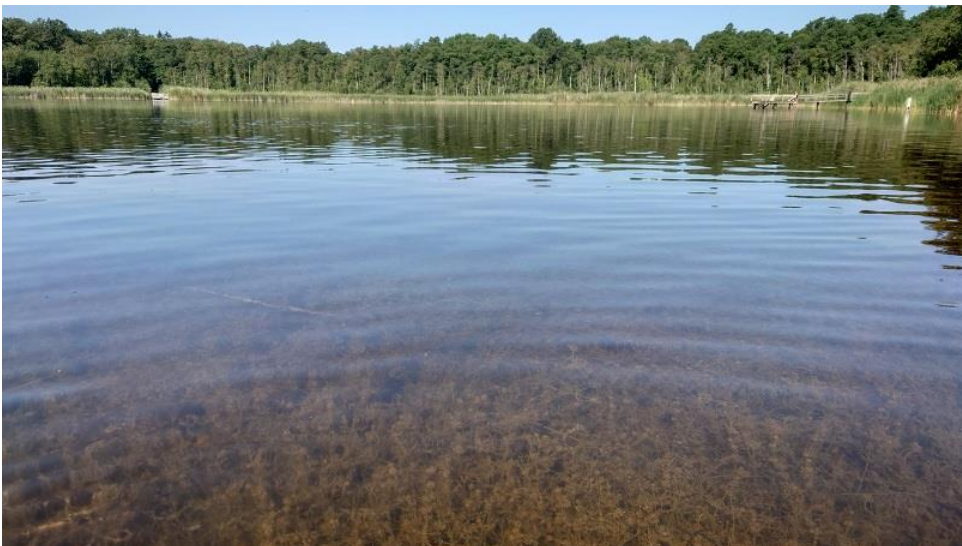
Figur 15. Vy över den lilla Kyrksjön och dess vasskantade stränder där de två bryggor ligger på vardera sida. Under ytan anas en skog av kransalgen rödsträfsse som växer över större delen av sjöns bottenar.

I Kyrksjön påträffades endast sex arter av vattenvegetation, undantaget övervattensväxter. Kransalgen rödsträfsse är mattbildande över huvuddelen av sjöns bottenar, med en förekomstfrekvens på 85 procent. Även kransalgen skörsträfsse samt vatten-/sydbladdra var vanligt förekommande arter. I övrigt noterades kransslinga, kärrkorkmossa och flytväxten andmat. Inga rödlistade eller ovanliga arter observerades. Djupast förekommande undervattensart var rödsträfsse som noterades på 2,1 meters djup. Siktdjupet uppmättes till 2,2 meter. Det kumulativa artdiagram som upprättades indikerar att samtliga arter hittades efter inventering av tre av de sju transekter som undersökningen omfattade.

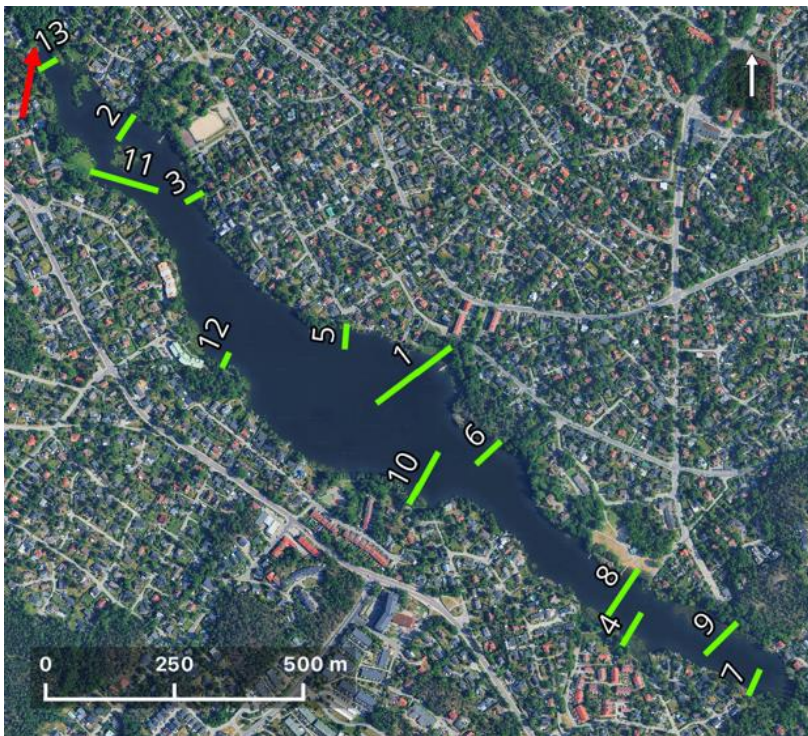
Figur 16. Ungefärliga lägen och sträckningar för transekter som inventerades i Långsjön 2025. Röd pil markerar ungefärligt läge för vattenståndsinmätning.

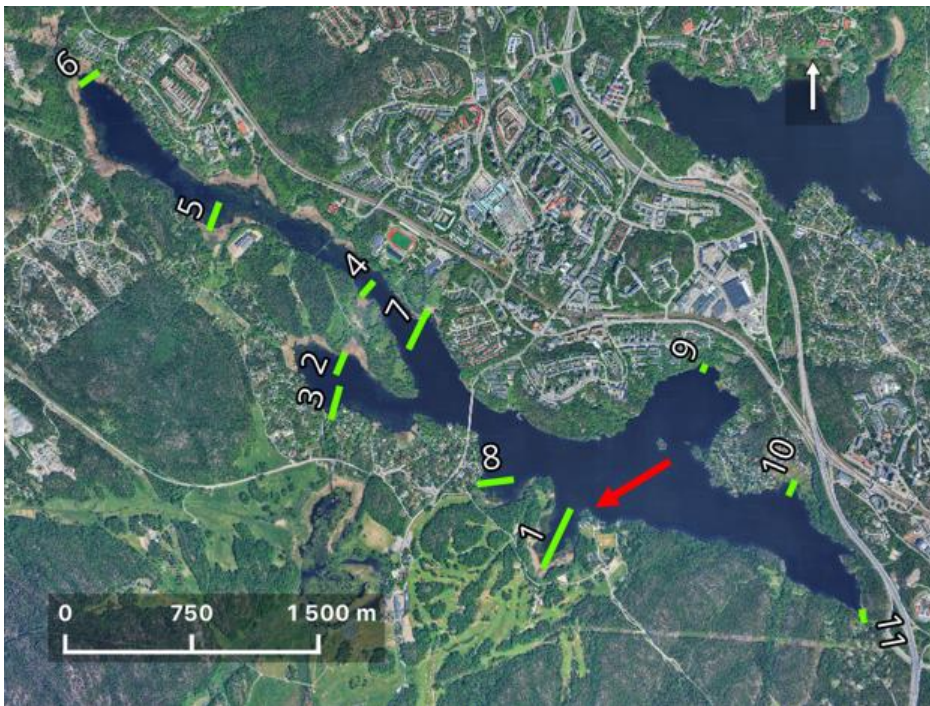
Figur 18. Ungefärliga lägen och sträckningar för transekter som inventerades i Magelungen 2025. Röd pil markerar ungefärligt läge för vattenståndsinmätning.

Magelungen inventerades den 30 juli med elva transekter (Figur 18-19 nästa sida, Bilaga 1-4). Sjön är belägen i södra Stockholm och har en area på 2,45 km<sup>2</sup> och ett maxdjup av 13,7 meter. Magelungen är flikig med en öppnare del i söder och en smal och långsträckt vik som löper åt nordväst. Denna del av sjön är grund och vegetationsrik med vasskantade stränder. Den öppna delen i sydost är djupare och karakteriseras av håll- och stenstränder. Relativt stora delar av sjöns närmiljö upptas av bebyggelse. Arter som noterades kring stränderna var främst bladvass, säv, smalkaveldun och starr, men även blommoss, svärdsilja och fackelblomster. De inventerade bottenarna dominerades av fin- och grovdetritus och lera och på några platser sand och lera. Magelungen aluminiumbehandlades år 2021 i syfte att minska fosforbelastningen från bottenarna.

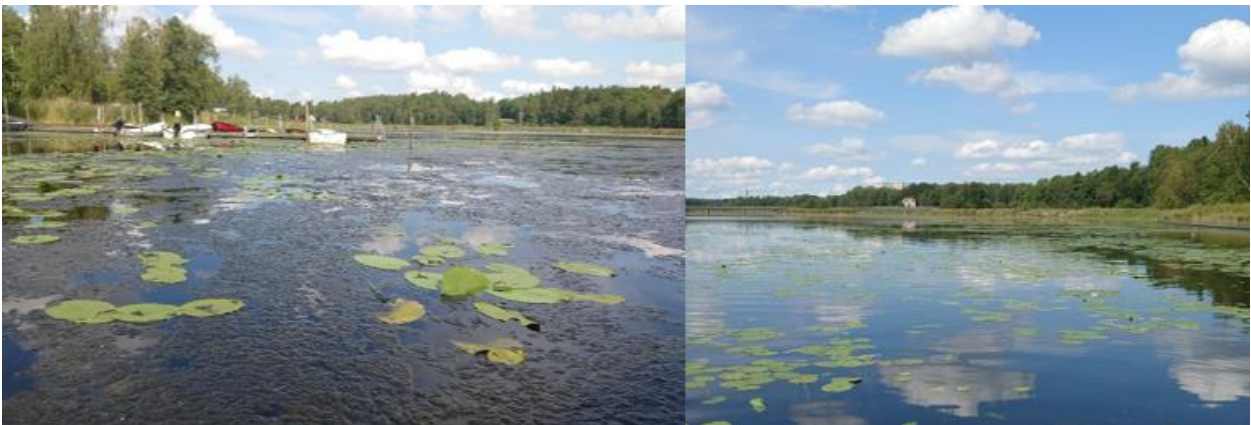
Figur 19. Tåta bestånd av hornsärv och näckrosor på Magelungens grunda bottnar.

Vid inventering år 2025 påträffades sammantaget 27 arter av vattenvegetation, övervattensväxter undantaget, något som gör Magelungen till inventeringens mest artrika sjö. Långskottsväxter var med elva arter den mest talrika gruppen, och hornsärv den allra vanligaste arten med en förekomstfrekvens på cirka 55 procent. Vanliga var även axslinga, smal vattenpest, gul näckros och kransalgen matt-/glansslinke som förekom i ungefär en tredjedel av proverna, samt stor näckmossa som noterades i en frekvens av cirka 15 procent. Övriga arter förekom sparsamt. Kransalger representerades av fyra arter, däribland uddslinke som är rödlistad som nära hotad (NT). Uddslinke påträffades kring 2,5 meters djup i transekt 7. I gruppen mossor hittades tre arter, och av flytbladsväxter sex arter, bland annat pilblad som är rödlistad som nära hotad (NT). Djupast förekommande var smal vattenpest på 3,4 meters djup. Siktdjupet uppmättes till 4,2 meter. Det kumulativa artdiagram som

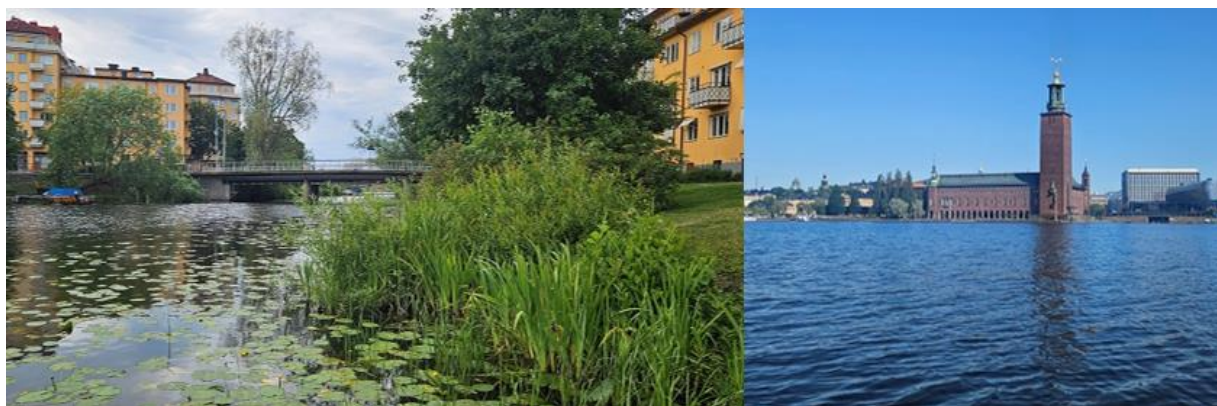
Figur 21. Näckrosor vid transekt 6 i Pålunds förlängning västerut och till höger vy över Norr Mälarstrand.

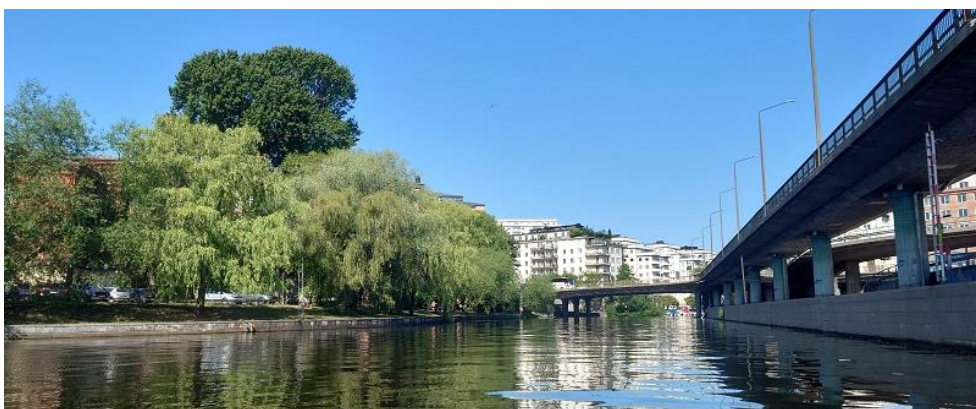
Figur 23. Karlbergskanalen tillhör vattenförekomsten Mälaren-Ulvsundasjön. Här förekom tidigare bland annat bandnate, men denna rödlistade art återfanns inte överhuvudtaget i Ulvsundasjön år 2025.

Sett till resultat av samtliga inventeringar har 26 taxa noterats i Ulvsundasjön (Tabell 13, nästa sida). Nio av dessa kunde inte återfinnas år 2025, däribland de rödlistade arterna bandnate och pilblad. Bandnate påträffades vid föregående inventering i hög frekvens (15%) och stor spridning (5 transekter), och att arten nu inte alls återfanns får ses som mycket förvånande. Dyblad tillkom till artlistan. Vegetationens djuputbredning ökade kraftigt från 2014 (3,2 m) till 2019 (5,0 m), men minskade tydligt vid årets inventering (3,6 m), detta trots att siktdjupet var betydligt bättre år 2025 (3,4 m) än år 2019 (2,4 m).

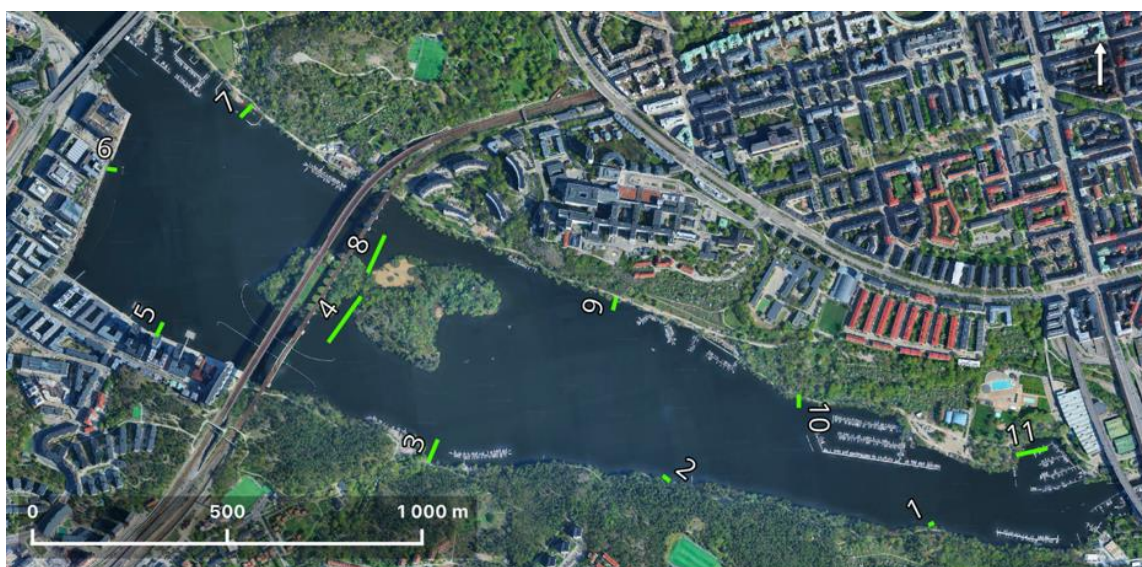
Figur 24. Ungefärliga lägen och sträckningar för transekter som inventerades i Mälaren-Årstaviken 2025.

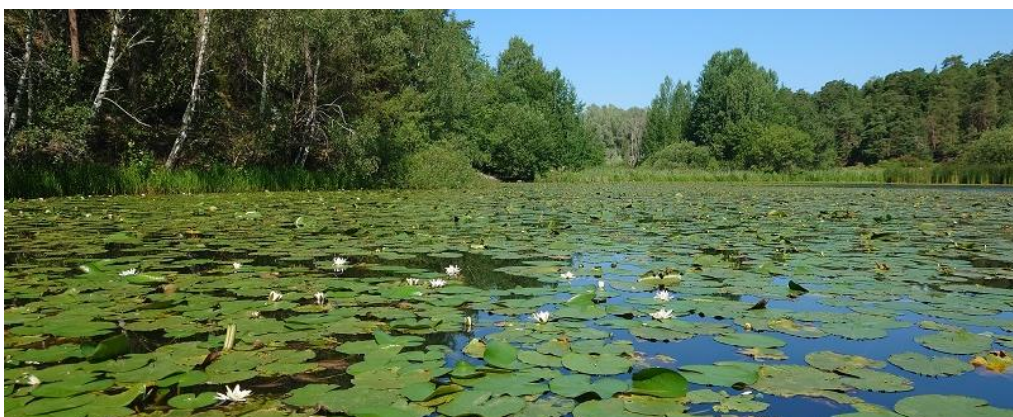
Figur 27. Täta bestånd av vit näckros i Råcksta träsk.

I Råcksta träsk noterades tolv vattenväxtarter, undantaget övervattensvegetation. Gul näckros växte över stora delar av sjön och var med en förekomst av 60 procent överlägset vanligaste art. Även vit näckros var vanligt förekommande. Övriga arter förekom mycket sparsamt. Mossor var den vanligaste gruppen, med arter som gaffelmossa, spärrkorkmossa, spjutmossa och källtuffmossa. Långskottsväxter representerades av hornsärv, gropnate och vatten-/sydbläddra, och flytväxter av andmat och korsandmat. Inga rödlistade eller ovanliga arter noterades. Djupast förekommande undervattensart var hornsärv som noterades på 1,2 meters djup. Siktdjupet uppmättes till 1,0 meter. Det kumulativa artdiagram som upprättades indikerar att samtliga arter hittades efter inventering av tre av de åtta transekter som undersökningen omfattade.

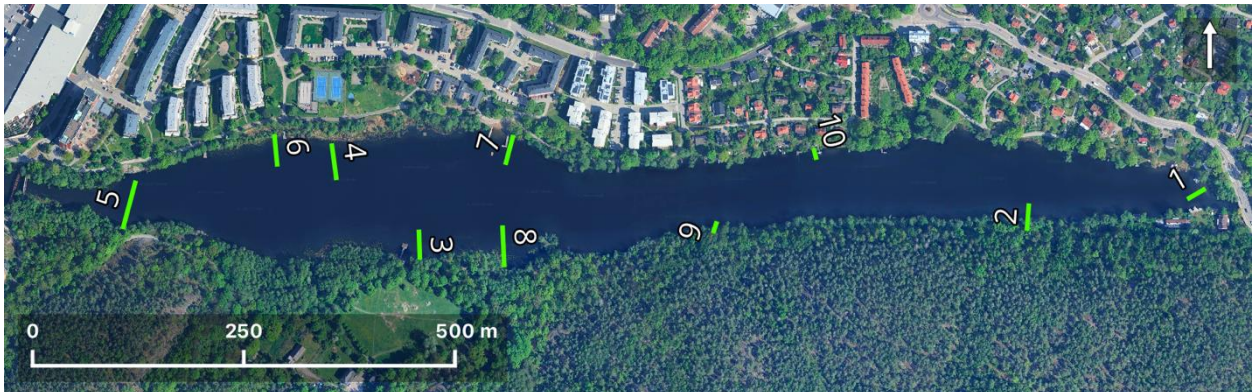
Figur 28. Ungefärliga lägen och sträckningar för transekter som inventerades i Sicklasjön 2025. Vattenstånd lästes av mot pegel i sjöns utlopp.

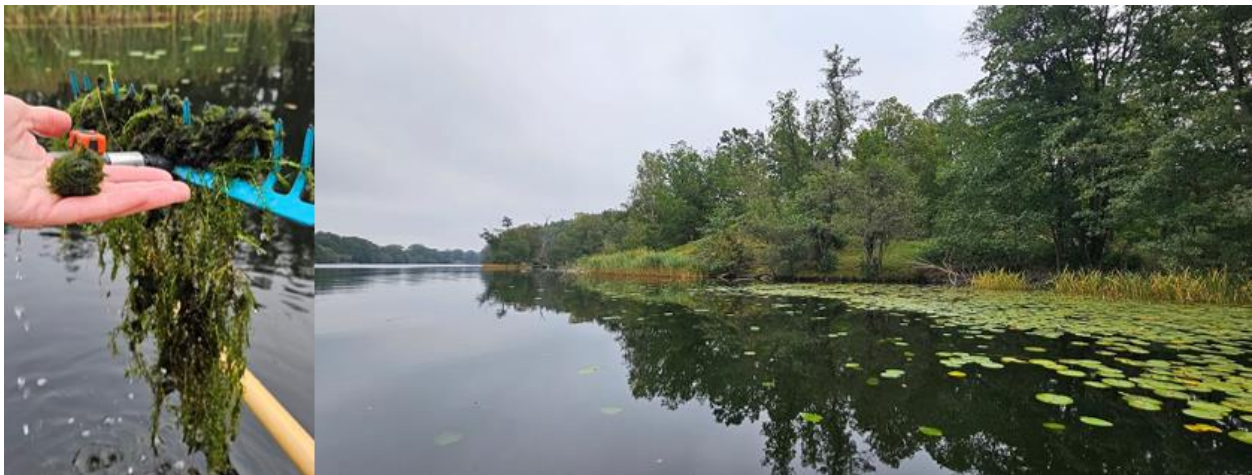
Figur 29. Bollar av getraggsalg växte tillsammans med bland annat smal vattenpest i sjöns östra del (vänster). Kalmus och smalkaveldun i smala bestånd kantar delar av Sicklasjöns stränder och ses på bilden innanför en bård av gul näckros.

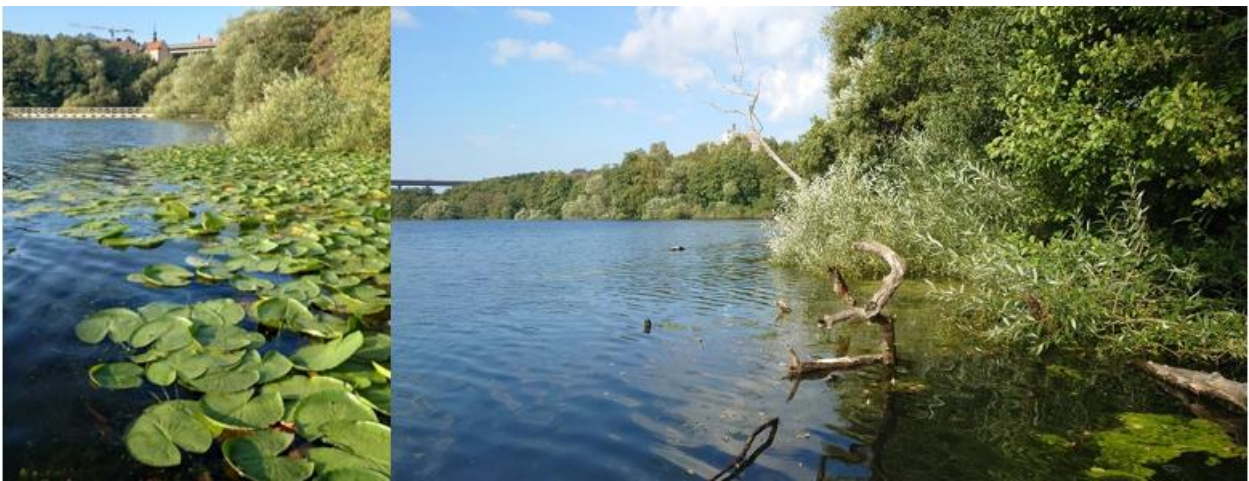
Figur 31. Vit näckros och utfallna pilträda vid Trekantens stränder.

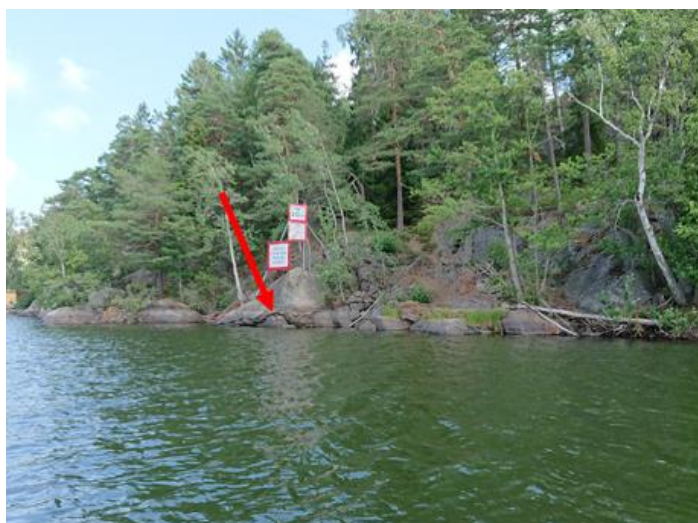
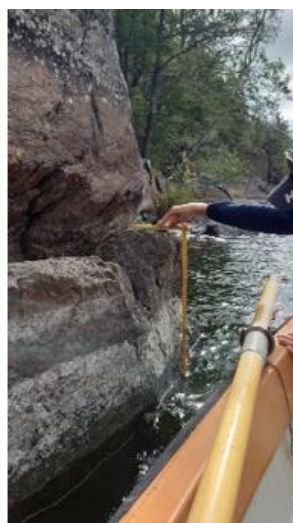
Drevviken: Vattenståndet inmättes från högsta punkt på ett block under häll invid skyltar.

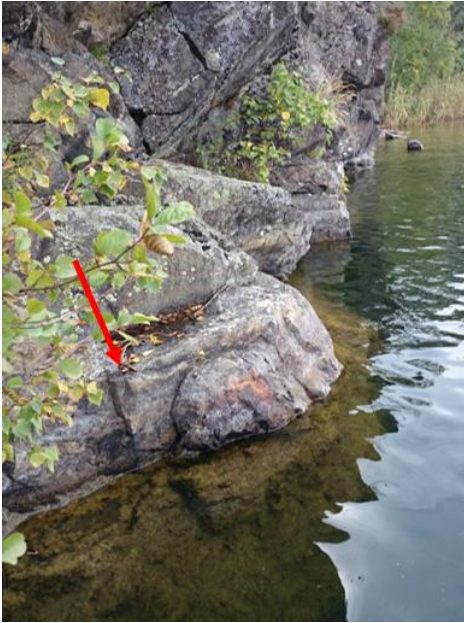
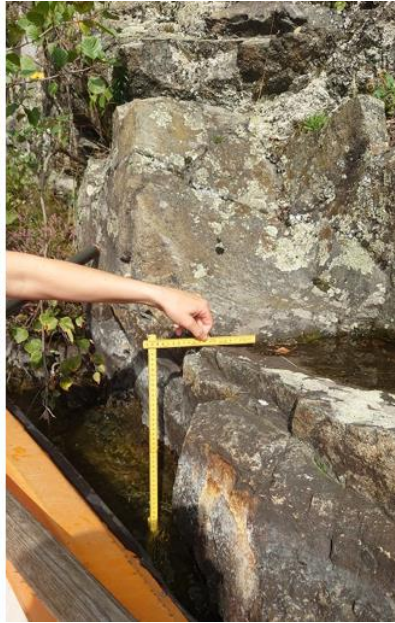
Flaten: Vattenståndet mättes in mot kant på håll. Den vänstra bilden är från inventeringen 2014.

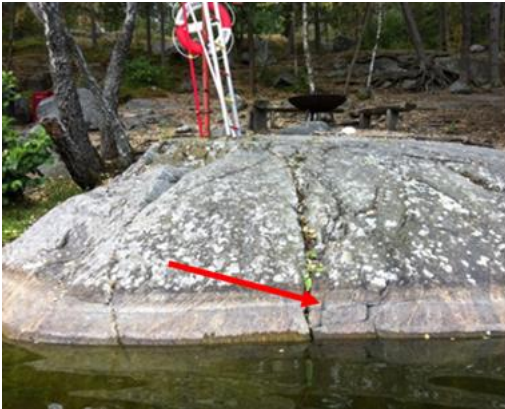
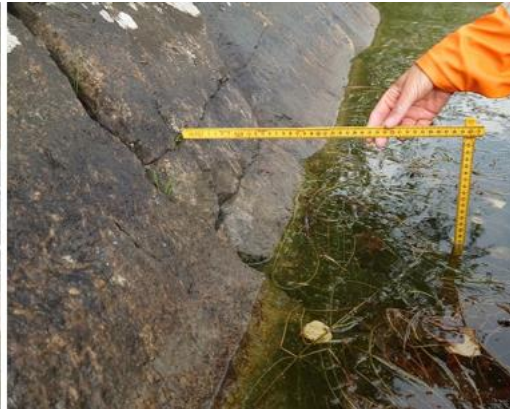
Judarn: Vattenståndet inmättes mot spricka i håll. Den vänstra bilden är från inventeringen 2014.

| Sjö | Position<br>SWEREF 99 1800 | | Vattenstånd |
|---|---|---|---|
| Judarn | 6580090 | 145009 | 15 cm under spricka i häll |

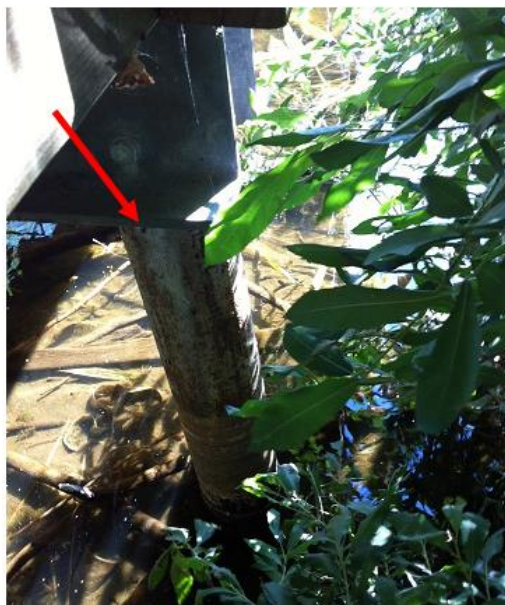
Kyrksjön: Vattenståndet mättes in mot underdelen av metallfäste på brygga. Bilden är från inventeringen 2014.

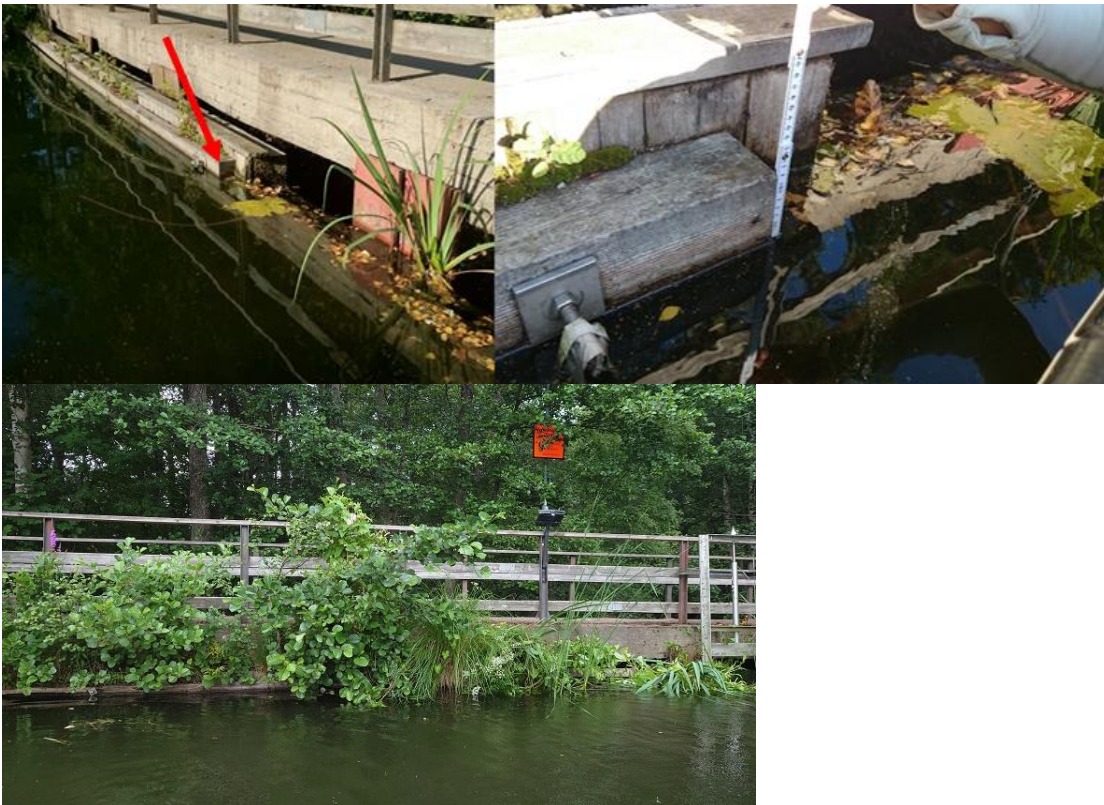
Långsjön: Vattenståndet mättes in mot balk vid damm vid utloppet. De övre bilderna är från inventeringen 2014. Vid årets inventering var området igenväxt av sly och annan vegetation (nedre bilden).

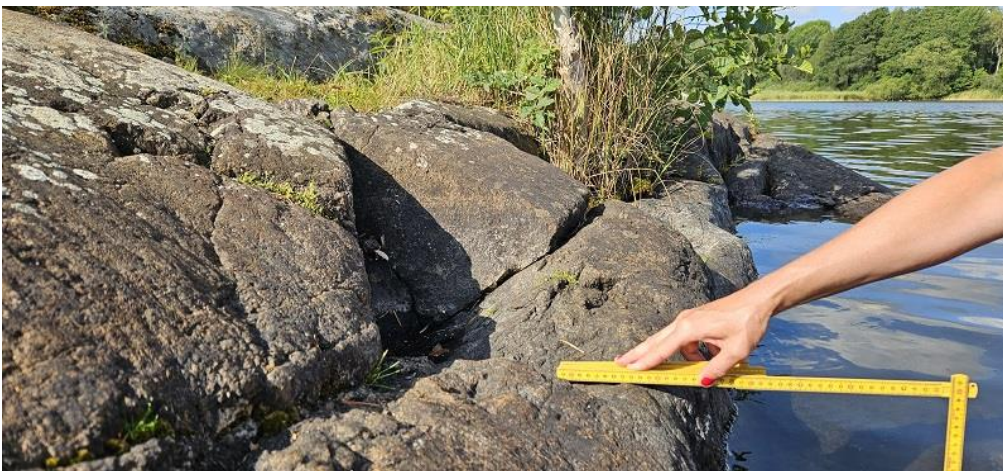
Magelungen: Vattenståndet mättes in mot avsats vid håll.

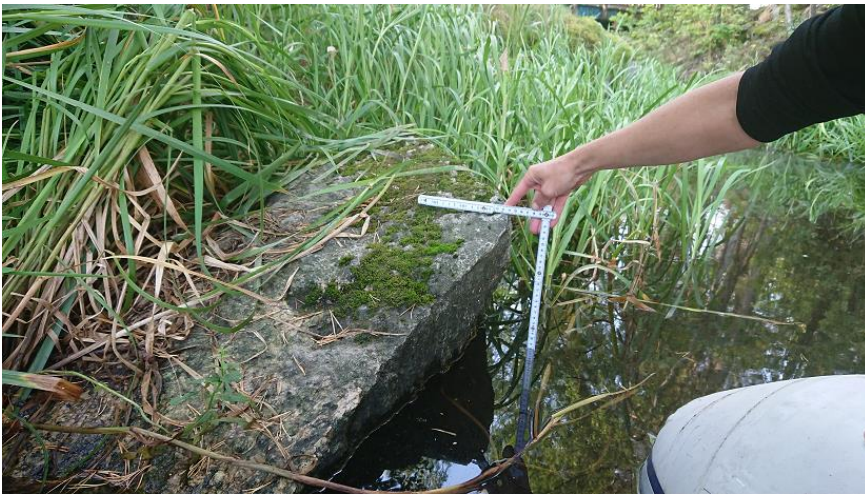
Räcksta träsk: Vattenståndet mättes in mot hörn på block vid utlopp. Bilden är från inventeringen 2019.

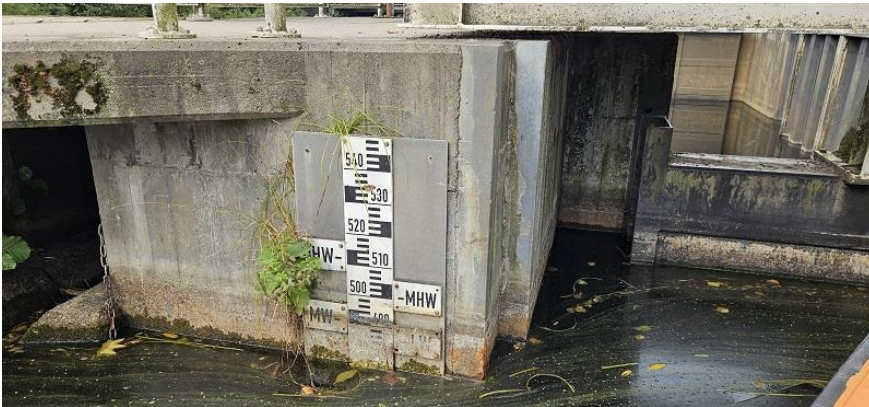
Sicklasjön: Vattenståndet lästes av mot pegel i sjöns utlopp.

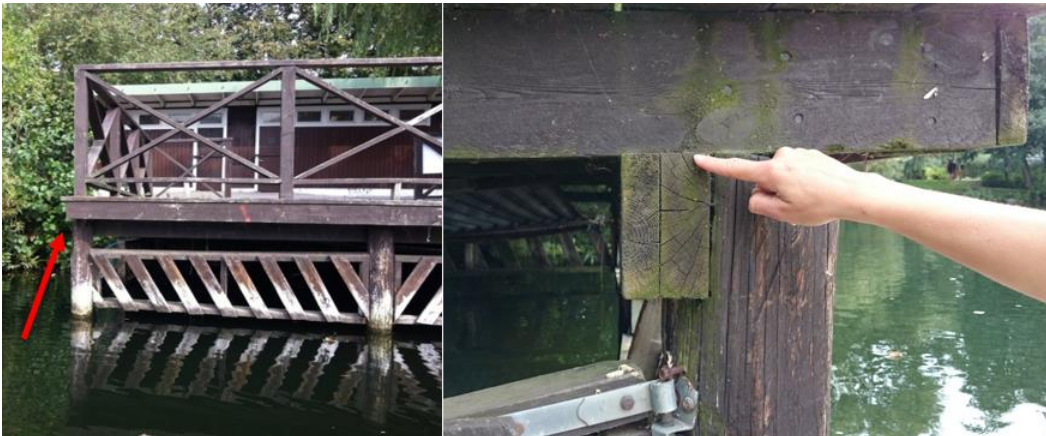
Trekanten: Vattenståndet mättes in mot kant på brygga. Bilderna är från inventeringen 2014.

| Sjö | Position<br>SWEREF 99 1800 | | Vattenstånd |
|---|---|---|---|
| Trekanten | 6577448 | 151166 | 93 cm under kant på brygga |
