# Undersökningar i Bällstaån och dess nedströms liggande Mälarvikar 2018–2022

Christer Lännergren

STOCKHOLM  
VATTEN  
OCH AVFALL

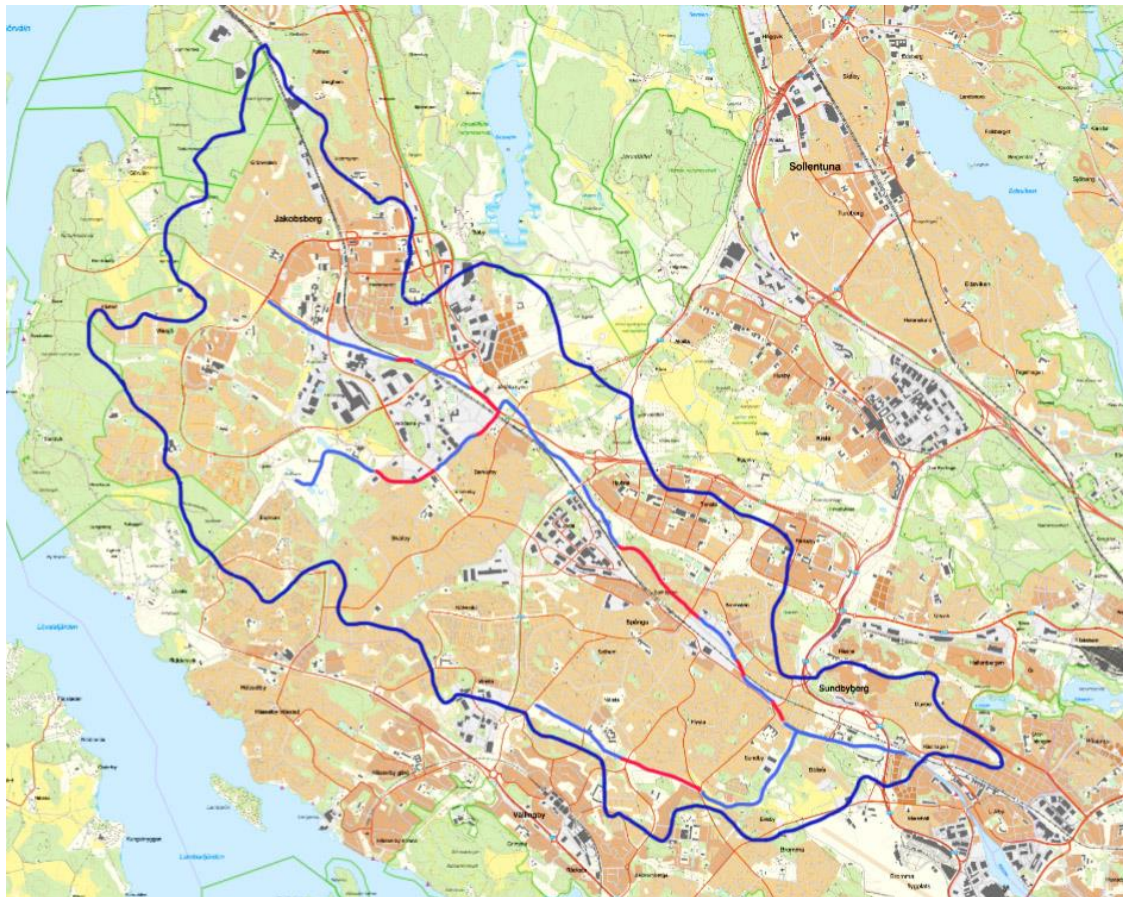
**Figur 1.** Bällstaåns avrinningsområde med vattendelare efter SMHI. Röda delar av ån och diken anger kulvertar eller (under Spånga) tunnel. Gränsen är dragen utan hänsyn till avledning i tekniska system.

Höjdskillnaderna är små inom avrinningsområdet och fallhöjden är endast ca 10 m. Det finns inga långa strömsträckor och botten utgörs i allmänhet av gyttja. Korta sträckor med högre strömhastighet och grus- eller sandbotten finns strax nedströms Bergslagsvägen, vid inloppet till tunneln under Spånga och vid inloppet till Solvalla travbana.
