# Vattenvegetation i Stockholms stad

*Judarn, Kyrksjön, Laduviken, Trekanten, Långsjön, Flaten,  
Fiskarfjärden, Riddarfjärden, Ulvsundasjön och Årstaviken 2014*

Författare: Anna Gustafsson  
2014-12-10  
Rapport 2014:24  
Naturvatten i Roslagen AB  
Norra Malmavägen 33  
761 73 Norrtälje  
0176 – 22 90 65

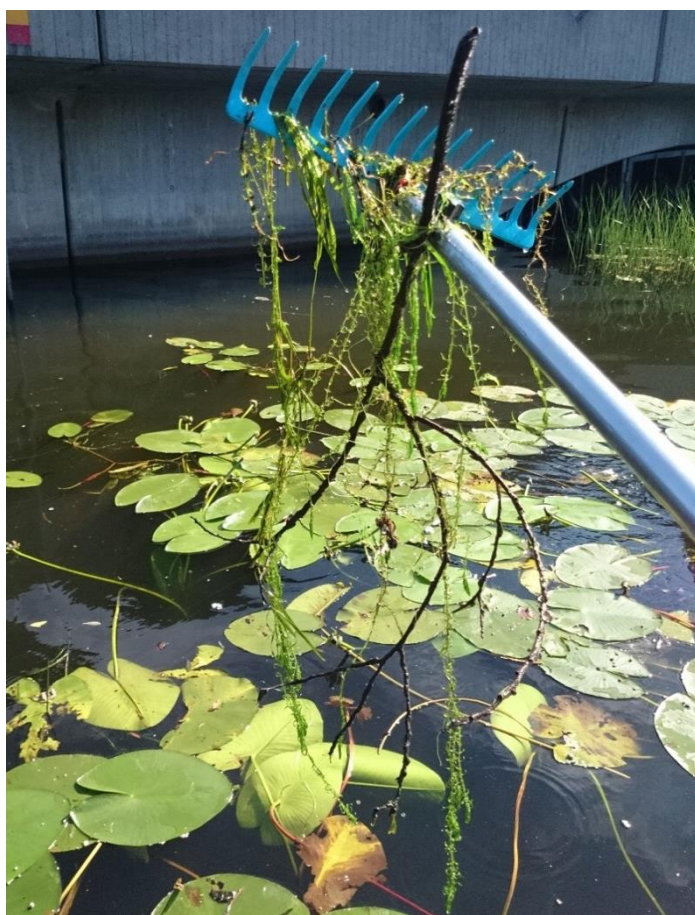
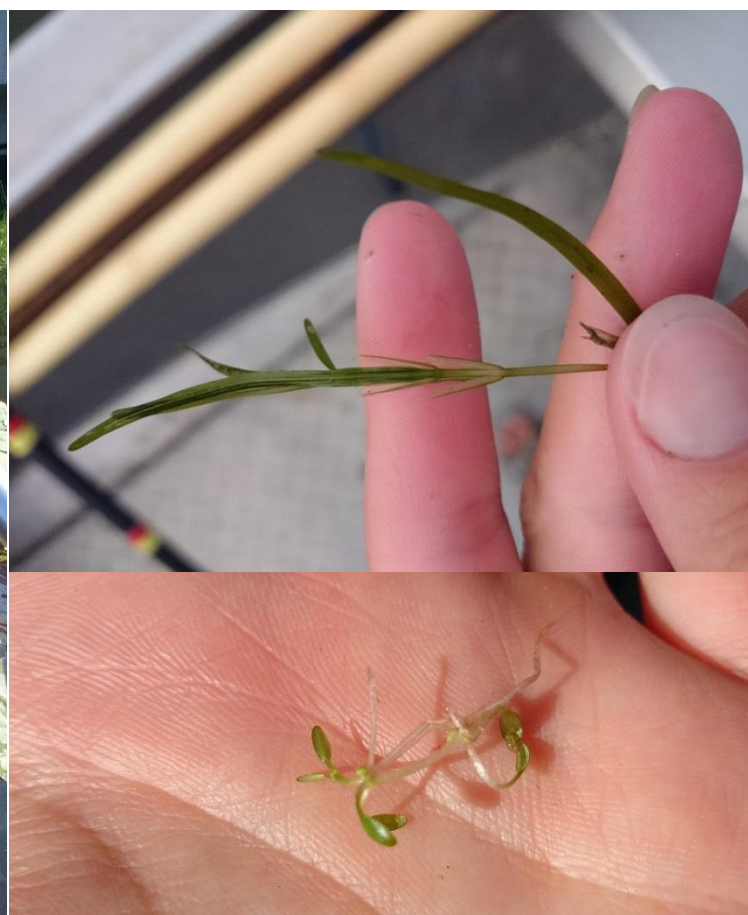
Figur 4-6. Bandnate (rödlistad som nära hotad) i ett prov taget genom krattning i Klara sjö, Ulvsundasjön (även smal vattenpest syns på krattan). Överst till höger ses de karakteristiskt uppslitsade snärpslidorna hos uddnate (rödlistad som nära hotad) från Fiskarfjärden. Nederst till höger ett exemplar av den relativt ovanliga lilla kortskottsväxten slamkrypa från Barnhusviken, Ulvsundasjön.

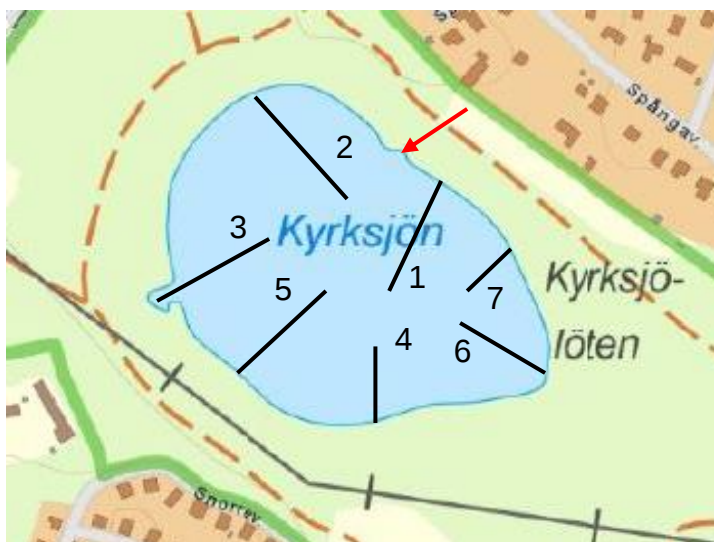
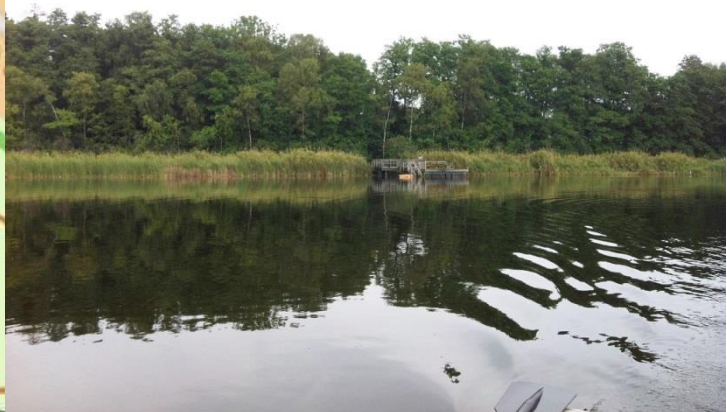
Figur 10 och 11. Ungefärliga lägen och sträckningar för transekter som inventerades i Kyrksjön 2014. Röd pil markerar läge för vattenståndsinmätning. Sjöns stränder kantas av smalkaveldun och vass. Här finns också två bryggor.

Kyrksjön inventerades den 30 juli med sju transekter (Figur 10-11, Bilaga 1-3). Sjön ligger i Kyrksjölötens naturreservat i Bromma och har en area på 0,07 km<sup>2</sup> och ett maxdjup av endast 2,5 meter. De närmaste omgivningarna utgörs av skog och våtmarker. Kyrksjöns enda tydliga tillflöde är ett dike och avvattnings sker via ett kulverterat utlopp. Stränderna kantas av täta bälten av smalkaveldun och vass. Bottnarna utgörs till övervägande del av findetritus, i vissa områden med inslag av grovdetritus och fin död ved.

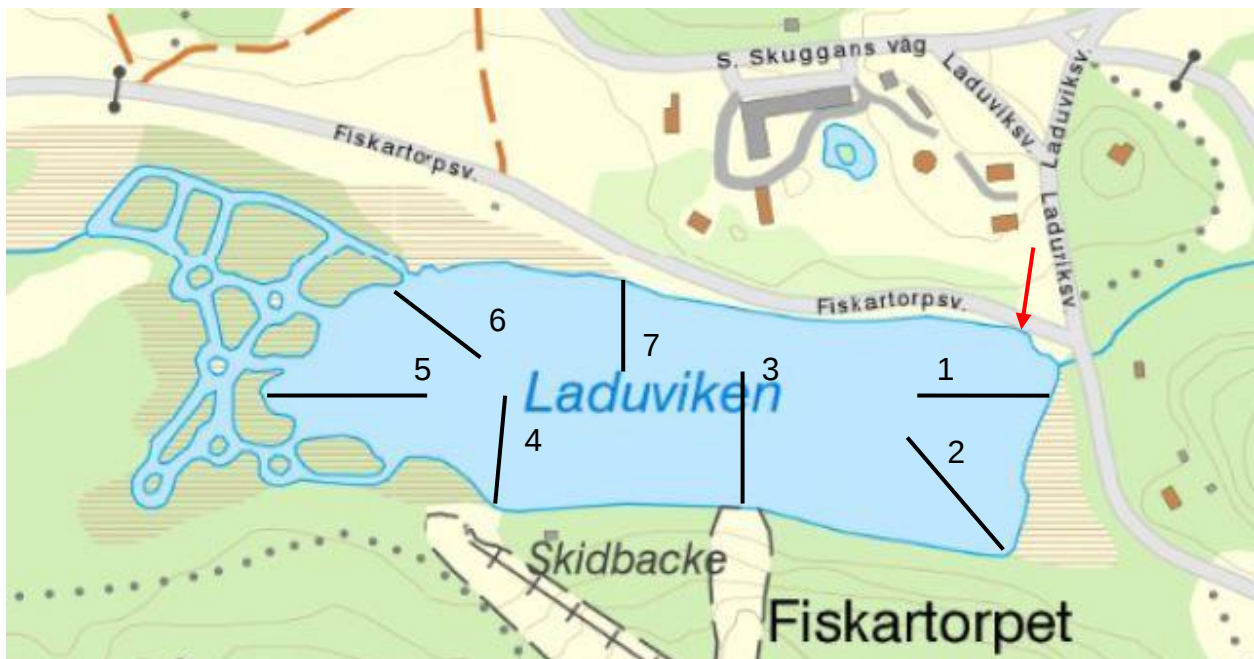
Figur 12. Ungefärliga lägen och sträckningar för transekter som inventerades i Laduviken 2014. Röd pil markerar läge för vattenståndsinmätning.

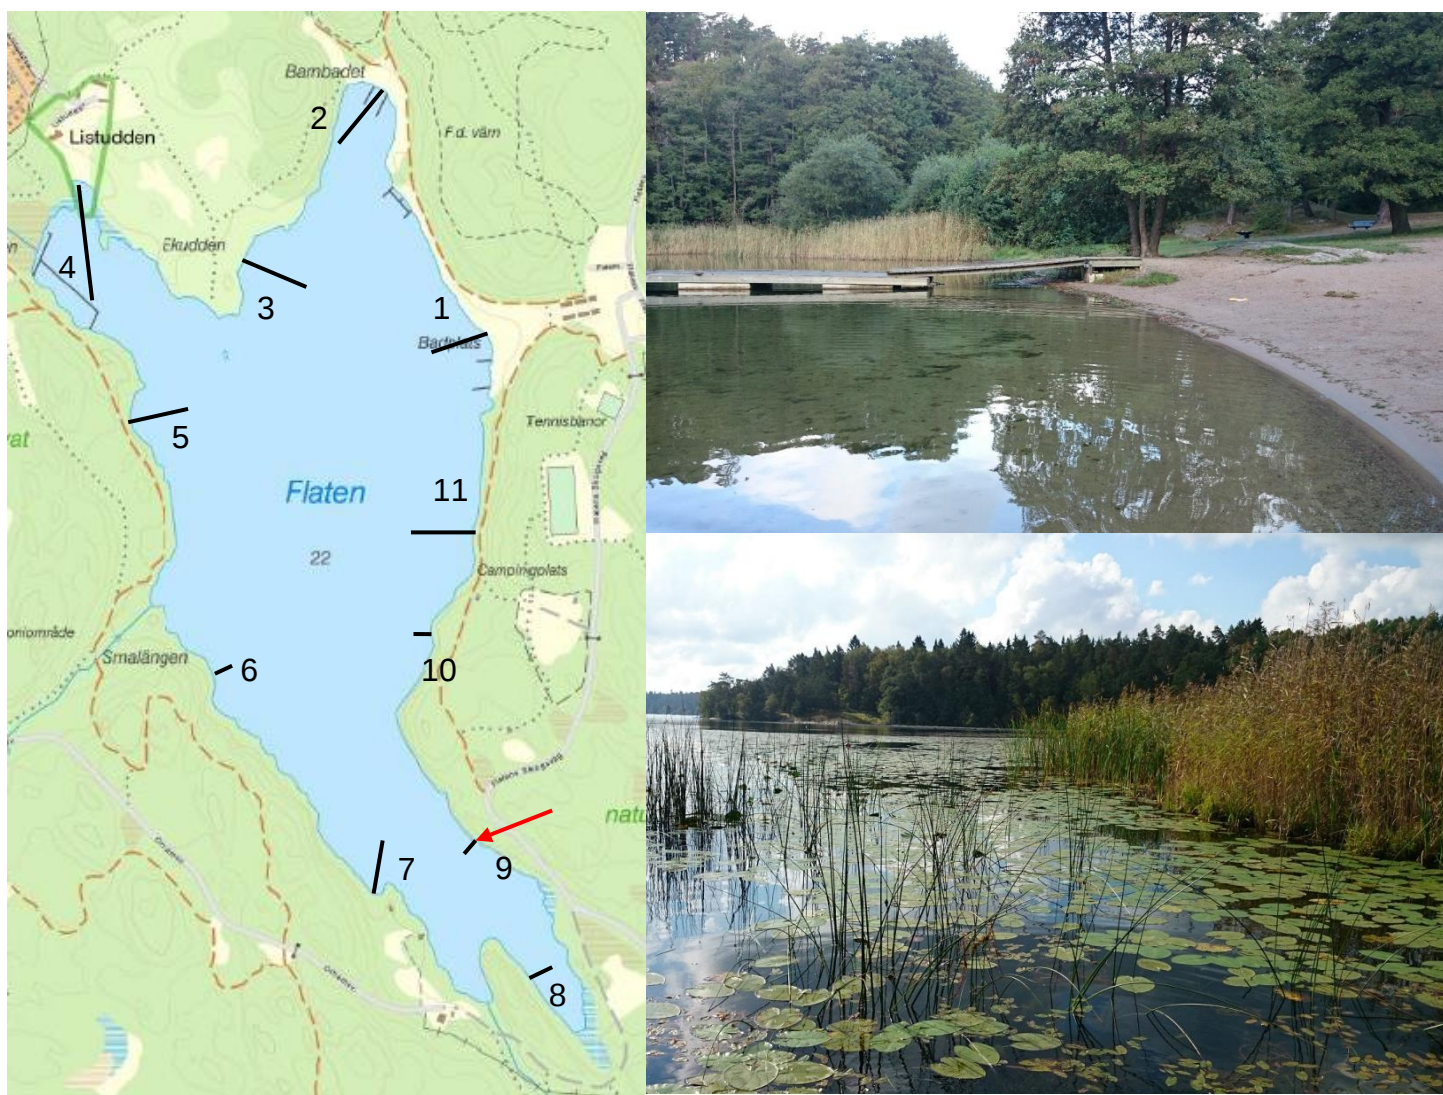
Figur 20-22. Ungefärliga lägen och sträckningar för transekter som inventerades i Flaten 2014. Röd pil markerar ungefärligt läge för vattenståndsmätning. Till höger miljöbilder från sjön - Barnbadet i Flatens nordöstra del (transekt 2) och viken vid Listudden i nordväst (transekt 4).

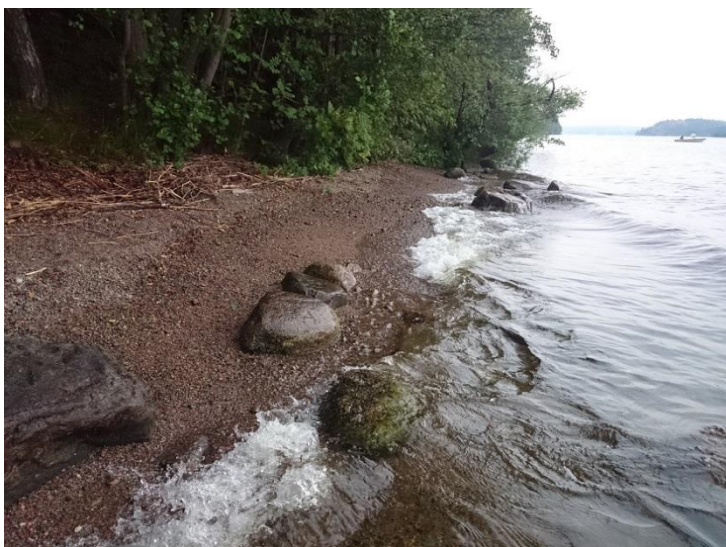
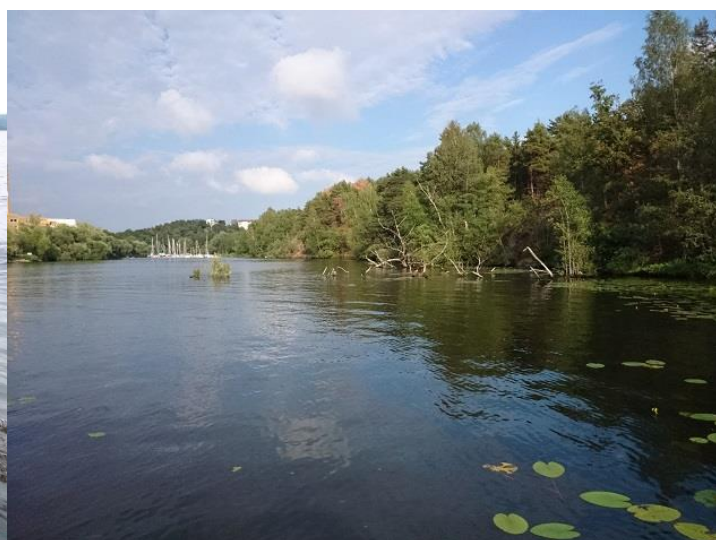
Figur 24 och 25. Erosionspåverkad öppen grusstrand i Fiskarfjärden. I den yttre delen av Mörtniken, Gröndal gjordes fynd av band- och uddnate, båda rödlistade som nära hotade.

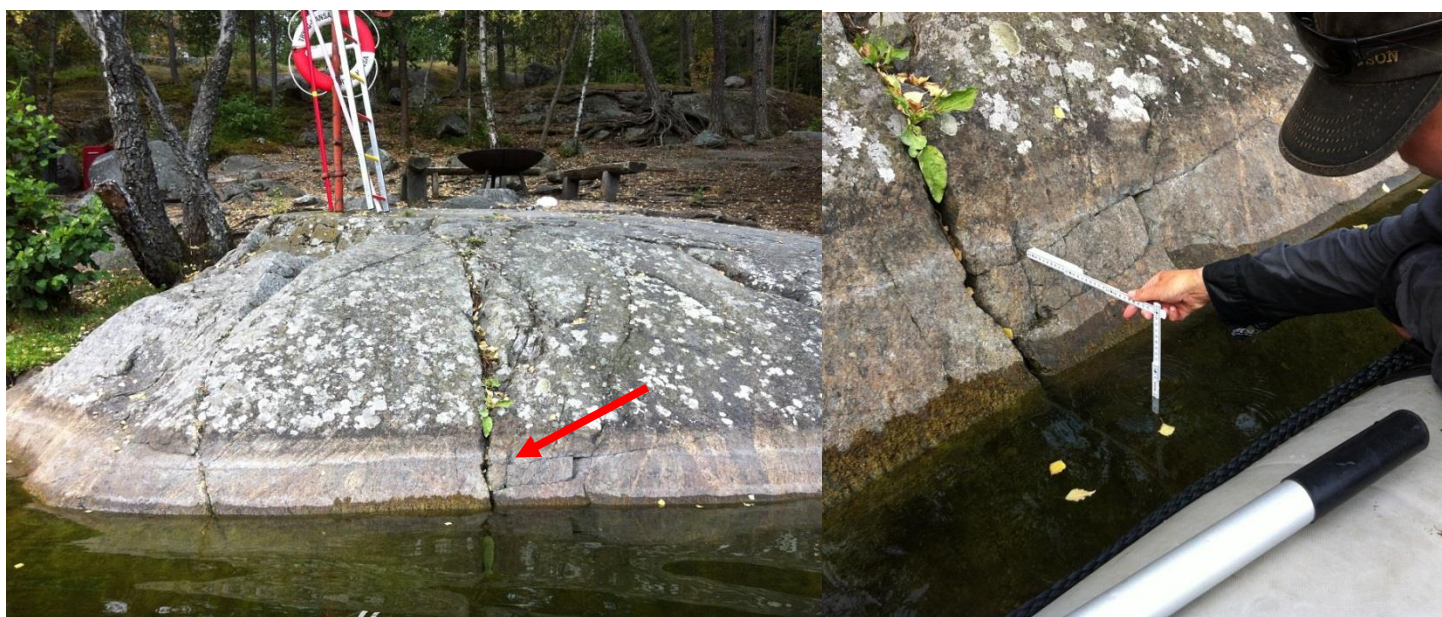
Judarn: vattenståndet inmättes mot spricka i häll.

| Sjö | Position | | Vattenstånd |
|---|---|---|---|
| Judarn | 6580090 | 145009 | 15 cm under spricka i häll vid badplats |

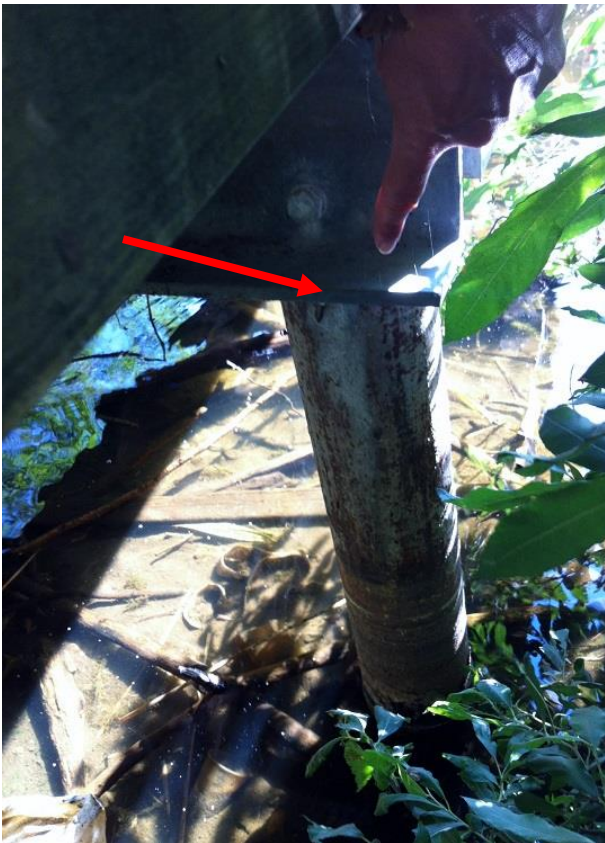
Kyrksjön: vattenståndet mättes in mot underdelen av metallfäste på brygga.

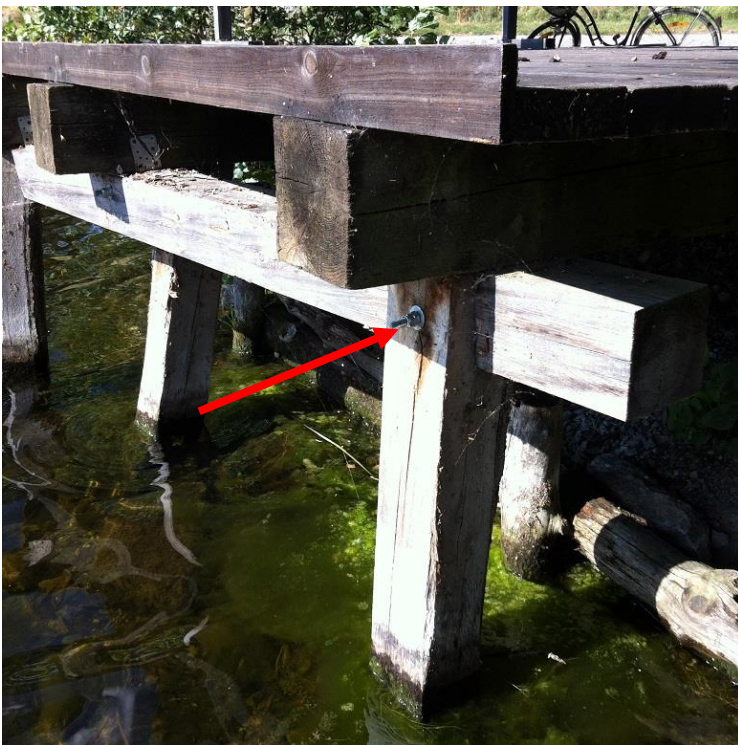
Laduviken: vattenståndet mättes in mot bult på brygga.

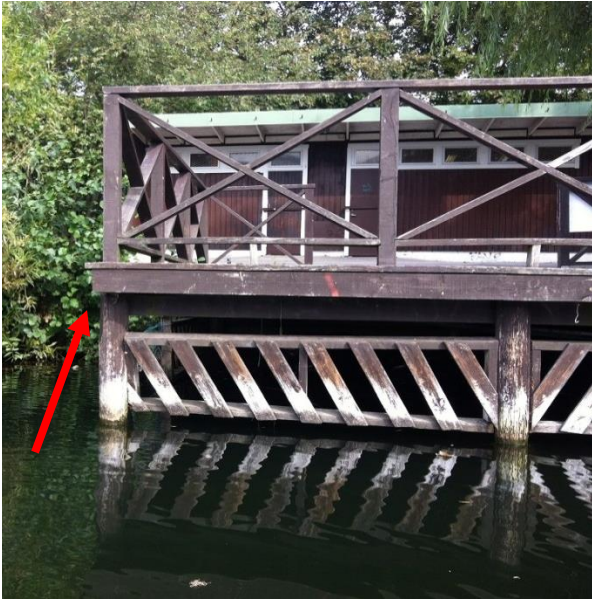
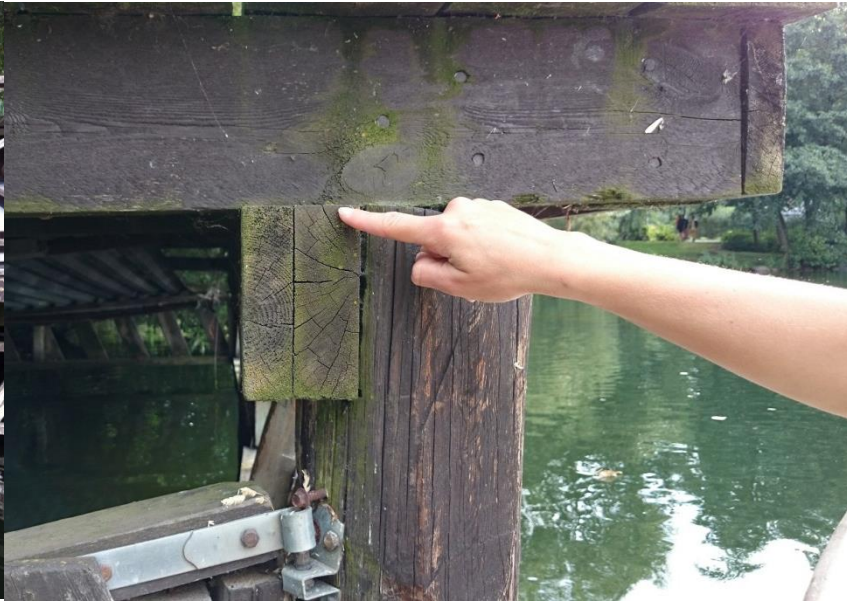
Trekanten: vattenståndet mättes in mot kant på brygga.

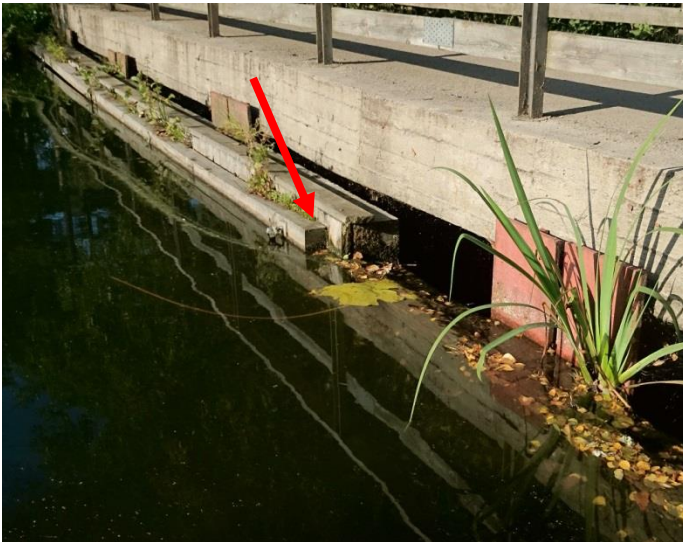
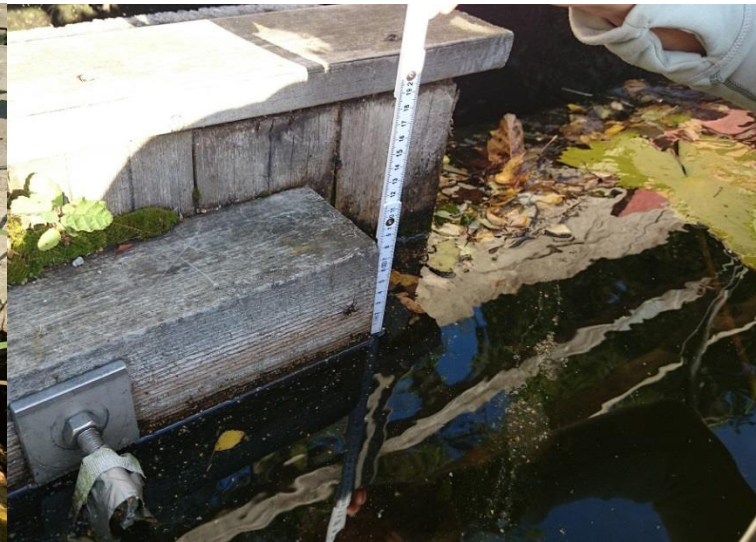
Långsjön: vattenståndet mättes in mot balk vid damm vid utloppet.

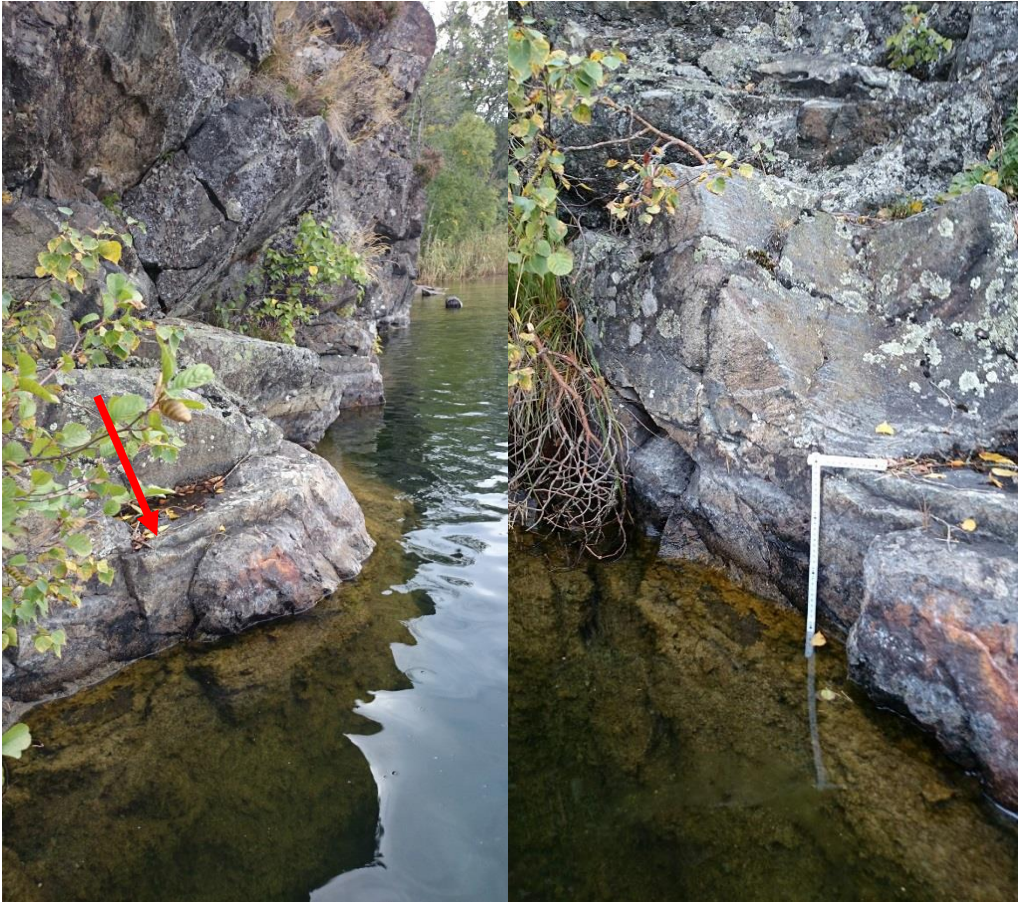
Flaten: vattenståndet mättes in mot kant på häll.
